**Fastighetsuppgifter**

Sävenäs 31:2

Lavendelgången 3

| Huset är ett 2-plans mellanliggande radhus med källare. | 2007 |

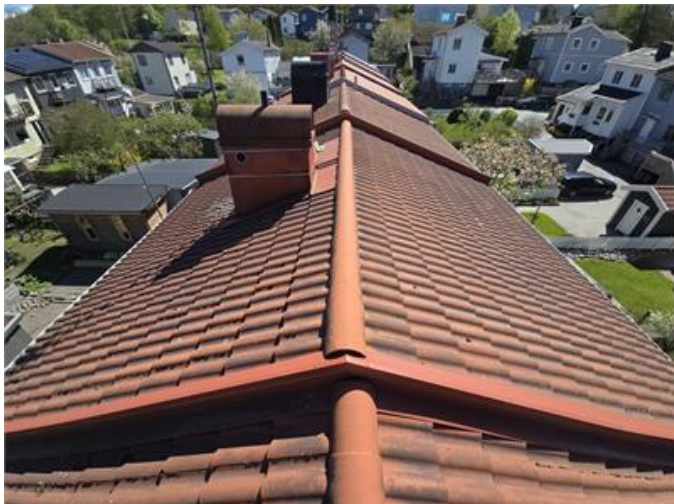
| Besiktningsresultat | | | | | |
|---|---|---|---|---|---|
| Yttertak | | X | | | Mosspåväxt bör avlägsnas.<br>Nocktätning inte monterat undernockpannor.<br>Fotplåtar saknas på taket ovan hängrännor.<br>Se kommentar/riskanalys. |

Överblick yttertak.

**Yttertak:** Nocktätning rekommenderas för att minska fuktrinträngning vianocken och därmed minskad fuktbelastningen på papp och läkt.

Då takfotsplåt inte finns och pannorna ligger an mot takpappen innebär det risk att den skavs sönder, vilket i förlängningen kan orsaka fuktrelaterade skador takkonstruktionen.

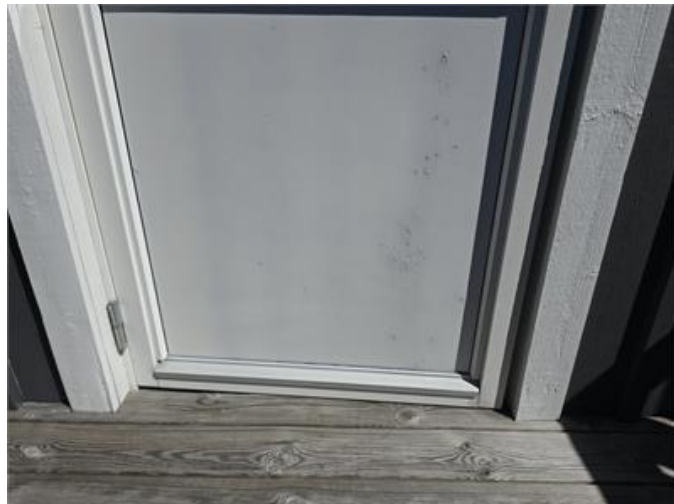
| Besiktningsresultat | | | | | |
|---|---|---|---|---|---|
| Fönster/dörrar | | X | | | Färgsläpp noteras på balkongdörr. |

Balkongdörr med mindre färgsläpp.

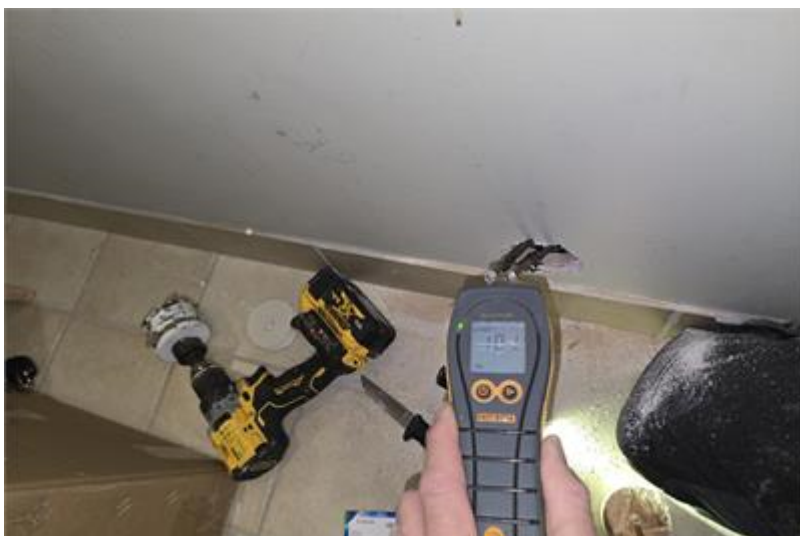
Gränsen för mikrobiell tillväxt i trä går vid ca 17% fuktkvot och mättnadsgraden över ca 28%. Kontroll av konstruktion utfördes via provhål som togs upp i golv i klädkammaren och i yttervägg i vardagsrummet.

Fuktkvoten uppmättes till ca 10-11% i innerväggsyll i pannrummet. Någon avvikande lukt upplevdes inte vid besöket.

Fuktmätning ligger under gränsvärdet. Notera att stickprovsmässig undersökning är utförd samt att mätvärden normalt sett kan variera över årstiderna. För att säkert fastställa konstruktionens kondition och fuktstatus måste en mer omfattande undersökning utföras.
