Södra Mjönäs 8:3

Lilla Skedets väg 37

Uppdragsnummer	G38093
Besiktningsdatum	2026-05-06
Besiktningföretag	OBM Kronoberg AB
Besiktningförrättare	Tommie Samuelsson
Närvarande	Fastighetsägaren
Giltig till och med	2027-05-06

Byggnadsbeskrivning
Huset är ett 1-planshus grundlagd på kryppgrund.

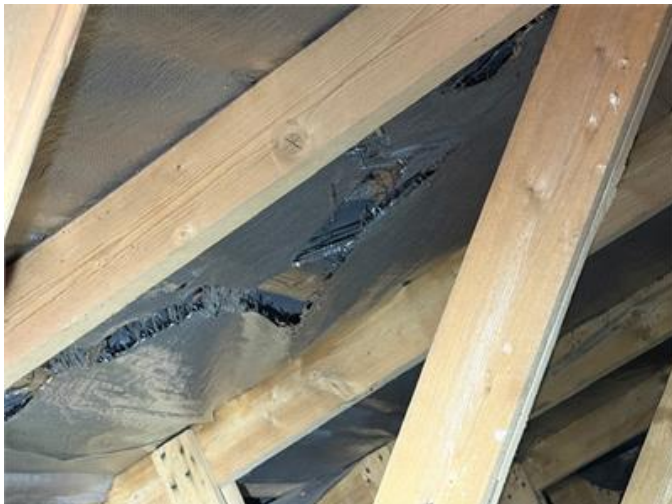
TAK OCH VIND; Yttertaket (takpannor läkt och undertak) är det ursprungliga från 1981. Ju äldre ett tak är ju mindre motstånd har det mot att fukt kan tränga genom pannor vilket kan leda till fuktskador i underliggande konstruktioner. Vid stickprovskontroller av läkt och undertak noterades skador i undertaket av plastfolie. Flera revor förekommer i plasten som rekommenderas att åtgärda/täta (ex. montera skivamaterial från vind). Taket har löpande rengjort och behandlats samt nocktätning har monterats 2025. Spår av löv/grenar förekommer på undertaket av plast som letade sig in innan nocktätningen monterades.

Vid stickprovskontroller av läkt och undertak noterades skador i undertaket av plastfolie. Flera revor förekommer i plasten som rekommenderas att åtgärda/täta (ex. montera skivmaterial från vind)

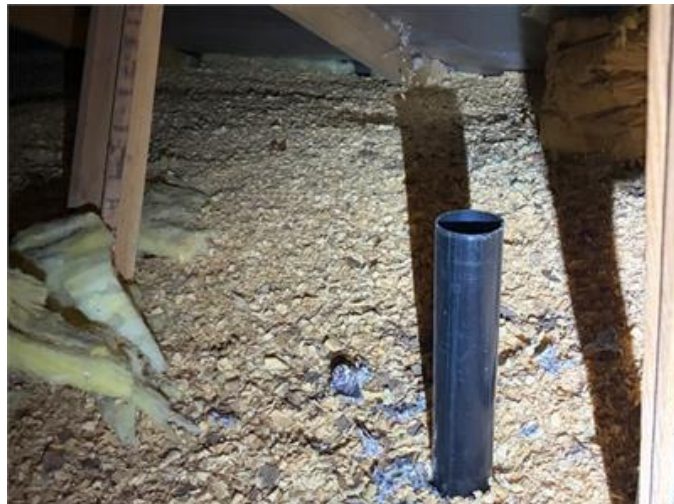
Avloppsavluftningen avslutas på vind utan vakuumentil.

Avloppsavluftningen avslutas på vind utan vakuumventil.

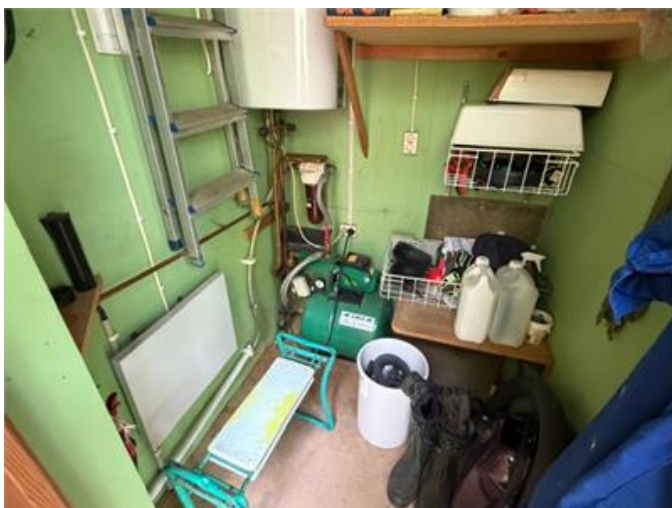
Varmvattenberedare och vattenpump placerat i utrymme utan golvbrunn och tätskikt vilket hade varit till fördel vid ev. läckage.

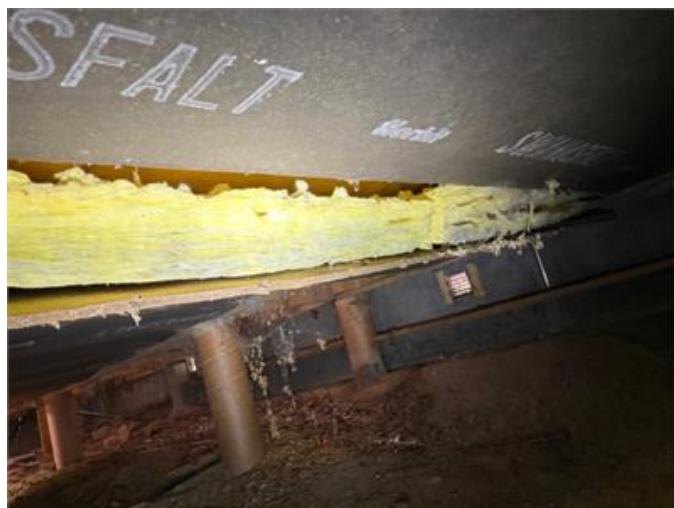
Enstaka trossbottenskiva har börjat lossna och hänger ner, skivan bör fästas/återmonteras.

Grunden bör rengöras från organiskt material (byggspill mm.). Spricka i sockelskivan bör lagas. Enstaka trossbottensskiva har börjat lossna och hänger ner, skivan bör fästas/återmonteras.

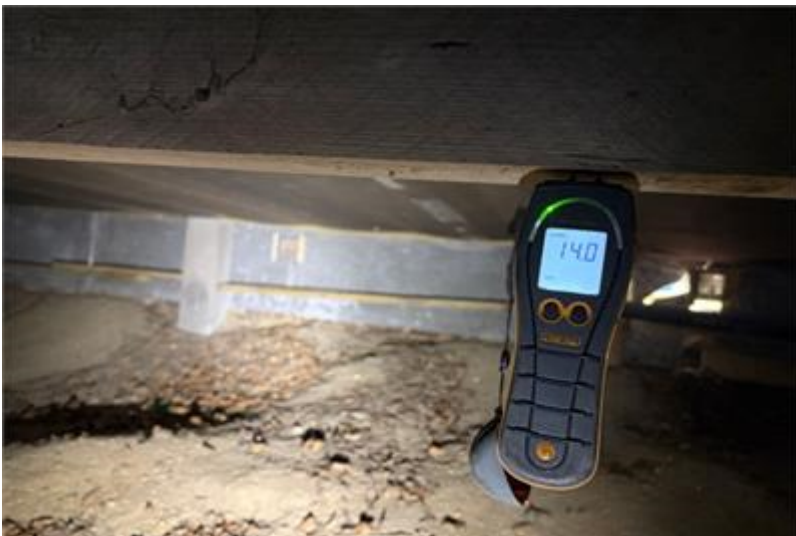
Kontroll av konstruktion visade fuktkvoter på 14% i bottenbjälklaget. Risk för mikrobiell tillväxt föreligger om fuktkvoten överstiger 17%.

Fuktkvoten i en krypgrund växlar med årstiderna. I normalfallet är fuktbelastningen mot krypgrunden som högst under sommartid (juni-augusti) för att sjunka under vinterhalvåret.
