# Besiktningssprotokoll

Anticimex Försäkringsbesiktning i samarbete med Fastighetsbyrån

Fastighetsbeteckning: Sänket 47	
Fastighetsadress: Gäddstigen 1	
Postnummer: 15139	Ort: Södertälje

Besiktningdatum: 2026-05-07	Protokollnummer: 69681184
Temperatur: 15 °C	Väderlek: Sol
Tekniker: Peter Hilmgård	
E-post: peter.hilmgard@anticimex.se	
Kontor: Stockholm Syd	
Närvarande: Säljarna Peter Hilmgård Anticimex 0708-190016

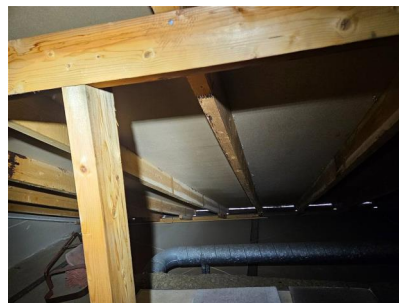
Mikrobiell påväxt finns på underlagstaket och takstolar.

Detta kan vara ett tecken på att vinden tillförs eller har tillförts fukt inifrån bostaden.

Fuktkvoten till 10%

Noteras ventilationsrör som är oisolerade.

För att komma tillrätta med detta kan fuktillförseln inifrån bostaden behöva minskas.

Det kan göras genom att ventilationen i bostaden förbättras samt att eventuella otätheter i vindsbjälklaget (tak-/väggvinklar, taklucka med mera) tätas. Läs Anticimex faktablad om uppvärmda vindsutrymmen för tips och råd.

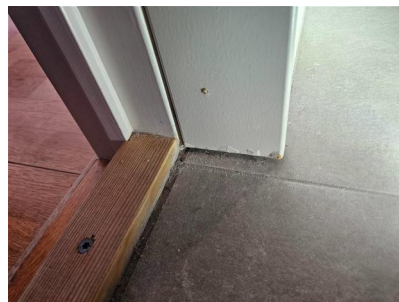
Otätthet finns vid tröskel.

En felmonterad tröskel eller avsaknaden av en tröskel medför risk att vatten tränger in i angränsande konstruktioner och rum vilket i sin tur kan leda till fuktrelaterade skador.
