Besiktningssprotokoll

Anticimex Försäkringsbesiktning i samarbete med Fastighetsbyrån

Fastighetsbeteckning: Stigen 11:8	
Fastighetsadress: Färgarevägen 5	
Postnummer: 45894	Ort: Stigen

Besiktningdatum: 2026-05-05	Protokollnummer: 69676607
Temperatur: 10 °C	Väderlek: Klart
Tekniker: Andreas Ohlsson	
E-post: andreas.ohlsson@anticimex.se	
Kontor: Uddevalla	
Närvarande: Ingen närvarade vid besiktningen.

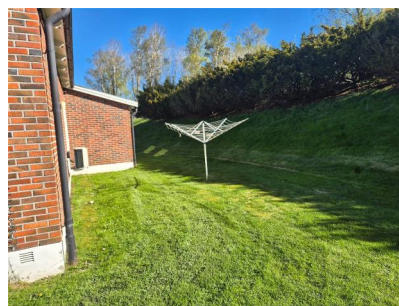
- Marken lutar mot huset.

Detta innebär en ökad fuktbelastning mot grunden vilket i sin tur kan orsaka fuktskador i huset.

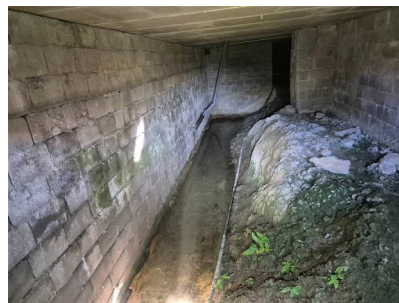
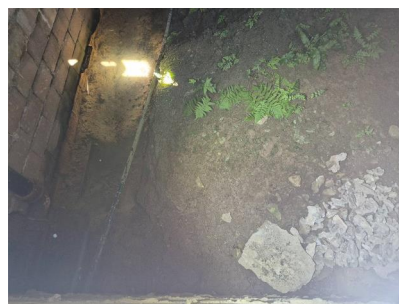
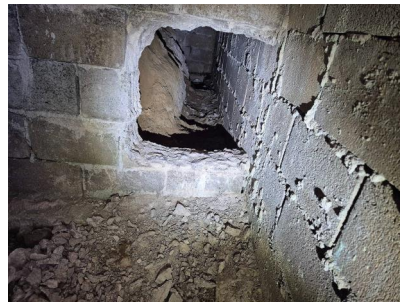
- Krypgrundens klimat är fuktigt och det noterades en mikrobiell lukt samt det finns stående vatten i del av grunden.

Krypgrundens klimat är endast besiktigat från fönster på gavel då inget säkert tillträde finns till grunden.

För att bedöma orsak och omfattning av detta rekommenderas att en fördjupad undersökning utförs.

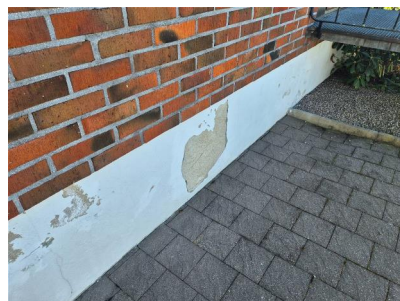
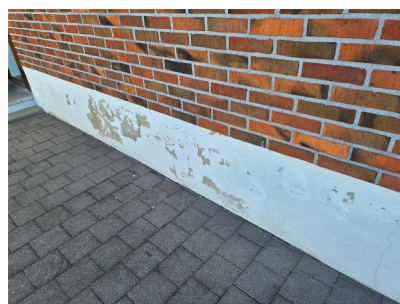
- Färgsläpp finns på sockeln.

För att bedöma orsak och omfattning av detta rekommenderas att en fördjupad undersökning utförs.

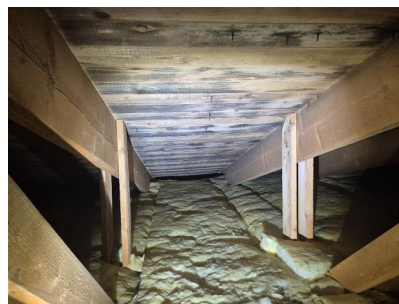
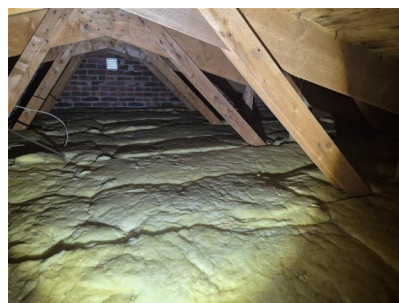
✗ - Mikrobiell påväxt finns på underlagstaket.

Detta kan vara ett tecken på att vinden tillförs fukt inifrån bostaden.

Vinden är besiktigad från vindsluckan då det inte finns någon landgång ovan isoleringen.

För att komma tillrätta med detta kan fuktillförseln inifrån bostaden behöva minskas. Det kan göras genom att ventilationen i bostaden förbättras samt att eventuella otätheter i vindsbjälklaget (tak-/väggvinklar, taklucka med mera) tätas. Läs Anticimex faktablad om oppvärmda vindsutrymmen för tips och råd.

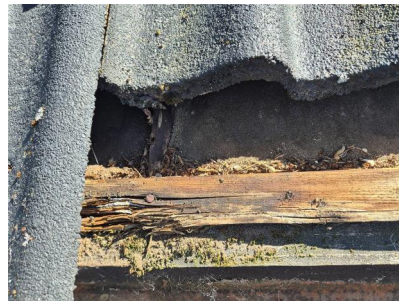
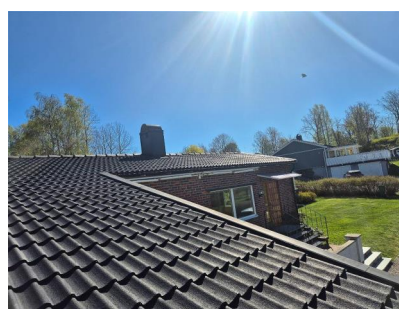
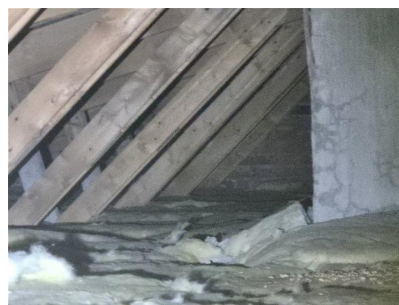
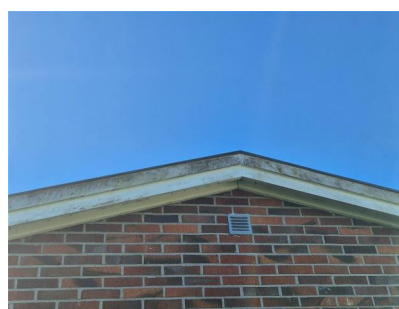
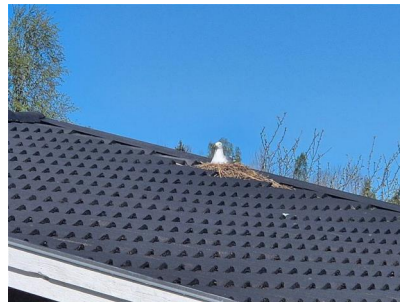
- Yttertaket är äldre.
- Rötskador noterades på läkten vid takfoten.
- Putssläpp finns på murstocken i vindsutrymme.
- Vindskivor är i behov av målning och underhåll.

Brister på utvärdig taktäckning medför risk för fuktskador på underliggande konstruktioner.

Yttertaket är endast besiktigat från stege vid takfoten då det finns ett fiskmåsko i anslutning till glidskydd som annars är en naturlig uppstigningsplats.

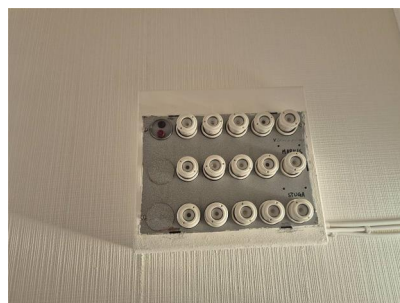
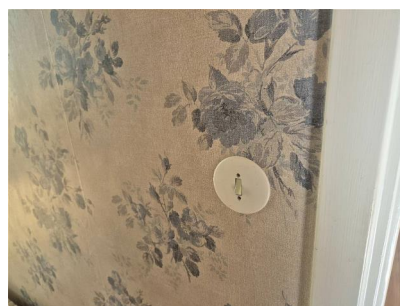
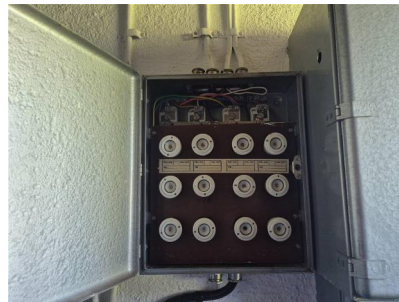
- Delar av elanläggningen i huset är äldre.
- Kompletta gruppförteckning saknas vid el-centralen.
- Jordfelsbrytare saknas på stora delar av elanläggningen. (Inget krav på äldre hus men ett bra skydd mot personskador)

Äldre elanläggningar och elkablar är en säkerhetsrisk som kan orsaka både personskador och brand.

Kontakta en elektriker för kontroll och åtgärd.

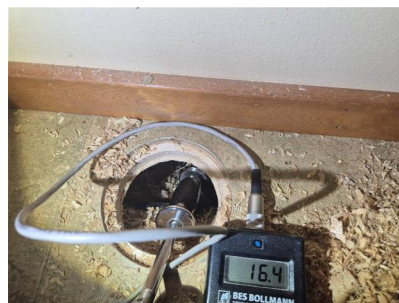
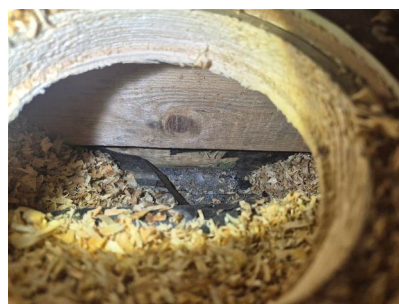
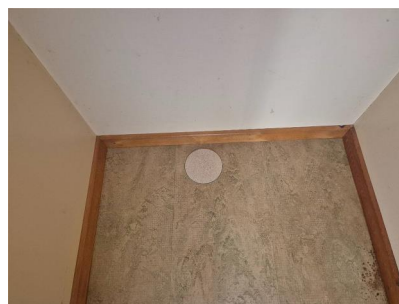
- Vid kontroll av konstruktion uppmättes fuktvärden under kritisk nivå för mikrobiell tillväxt och normal lukt upplevdes.
- Knarr finns i golven runt om i huset. Detta bedöms som en mindre brist och är vanligt förekommande i liknande hus.

Kontroll av konstruktion utfördes med provhål i golv i Kapprum.

Fuktkvoten uppmättes till 16 %.

Gränsvärdet för mikrobiell tillväxt är 17 %.

Den uppreglade golvkonstruktionen ovanpå den uteluftsventilerade krypgrunden med betongbjälklag riskerar att drabbas av fuktskador på grund av naturlig fuktpåverkan. Detta i sin tur kan leda till mikrobiella skador (angrepp av mikroorganismer) som kan resultera i att mikrobiell lukt sprids till boendemiljön.

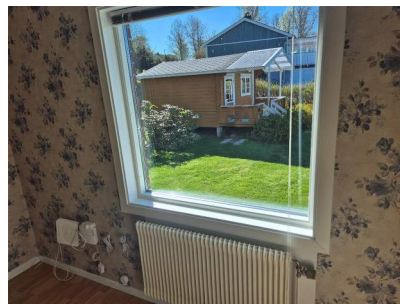
- Fönster är inte öppningsbart.

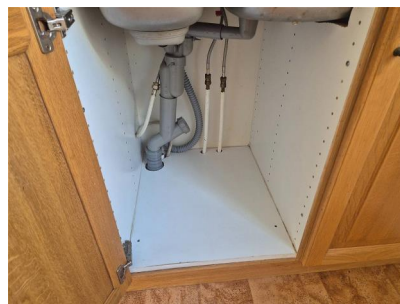
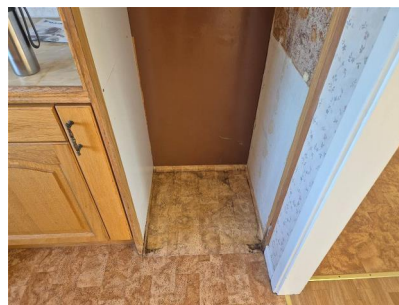
- Fuktskydd saknas i diskbänksskåp.
- Avloppslang från diskmaskinen är inte fastsatt i bakkant av diskbänken.

Utän fuktskydd är det svårt att upptäcka läckage från rörledningar. Vatten kan då tränga in i omkringliggande konstruktioner och orsaka fuktskador.

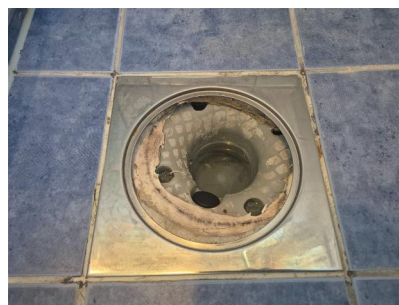
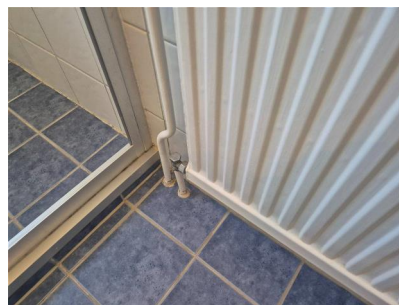
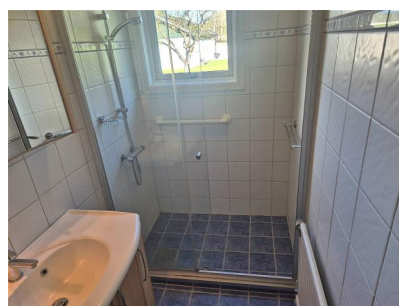
- Våtrummet är äldre.
 - Golvbrunnen är inte utbytt vid tidigare reovering och tätskiktet är bristfälligt anslutet utan klämring.
 - Rörgenomföringar finns i golvet.
 - Fönster är olämpligt placerat i duschzon. (Går enkelt att skydda med ett draperi).
 - Duschzon avgränsas av en sarg på golvet.

Eftersom funktionen, som innebär att ska vara vattentätt, kan vara nedsatt finns en ökad risk att vatten tränger igenom ytskiktet/tätskiktet med vattenskador i omkringliggande konstruktioner som följd.

Normala fuktvärden indikerades mot klinker/kakel.

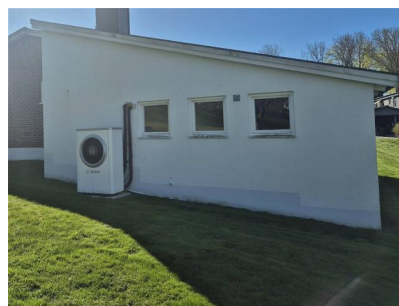
- Utvändigt fuktskydd på motfylld grundmur är äldre.

Eftersom utvändigt fuktskydd (dagvattensystem, dräneringssystem samt grundmurarnas utvändiga fuktskydd) är äldre, så kan systemet ha nedsatt funktion. Detta ökar risken för invändiga fuktskador.

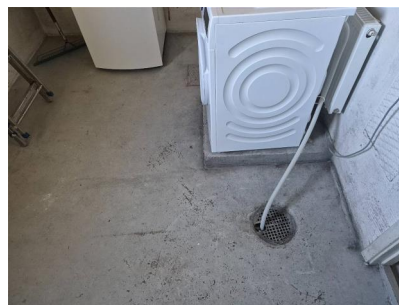
- Golvbrunn av gjutjärn i betongplatta.

Detta bedöms som en mindre brist, dock skall golvbrunnen och dess anslutningar bytas vid framtida renovering.
