Besiktningssprotokoll

Anticimex Försäkringsbesiktning i samarbete med Fastighetsbyrån

Fastighetsbeteckning: Trasten 1	
Fastighetsadress: Nygatan 5	
Postnummer: 54433	Ort: Hjo

Besiktningdatum: 2026-05-06	Protokollnummer: 69672618
Temperatur: 13 °C	Väderlek: Klart
Tekniker: Cecilia Molin	
E-post: cecilia.molin@Anticimex.se	
Kontor: Skövde	
Närvarande: Fastighetsägare, anhörig samt besiktningstekniker Cecilia Molin Anticimex.

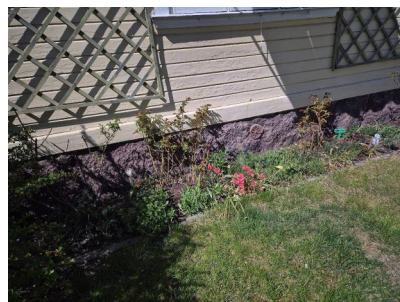
- Växter finns i anslutning till byggnaden.

När det finns rabatter och växter nära byggnaden finns risk att fukt stannar kvar i väggarna. Detta kan i sin tur orsaka invändiga fuktskador. Växternas rötter kan också skada grundmuren och sätta dräneringsledningen ur funktion.

Området närmast huset rekommenderas att vara fritt från växtlighet.

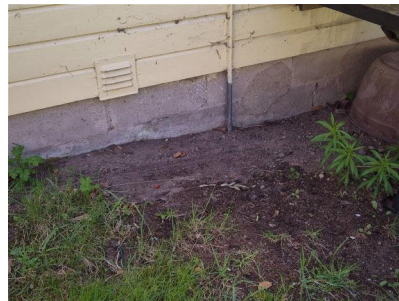
- Sockeln på husets utbyggnad är oputsad.

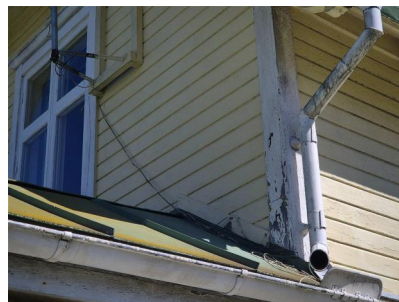
- Fasadpanelen är i behov av målning/underhåll.

Fasadbeklädnad och träkonstruktioner där målningsbehov finns riskerar att få fukt- och rötskador på grund av sämre vattenavvisande förmåga. För att öka livslängden på fasadbeklädnaden rekommenderas målning och underhåll.

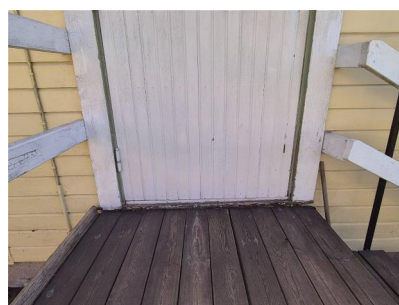
- Tröskelbleck saknas under dörr.

Avsaknad av tröskelbleck medför att det finns risk för att vatten kan rinna in och orsaka fuktskador på tröskel och/eller i kringliggande vägg och bjälklag.

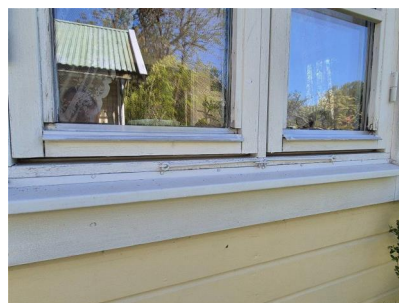
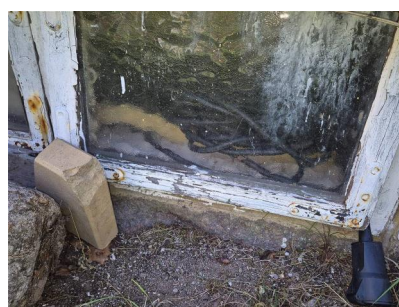
- Fönster är i behov av målning/underhåll.

Fönsterbågar och fönsterkarmar där målningsbehov finns riskerar att få fukt- och rötskador på grund av sämre vattenavvisande förmåga.

För att öka livslängden på fönster rekommenderas målning och underhåll.

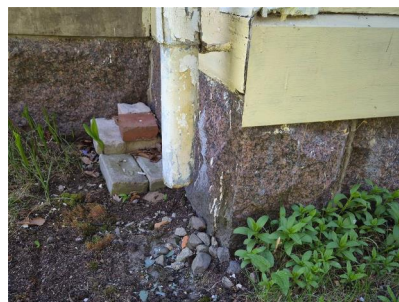
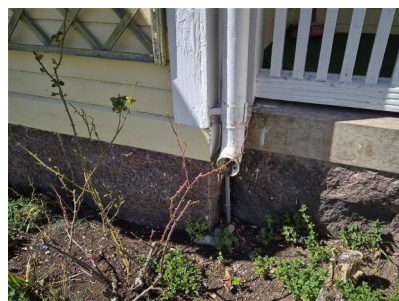
- Stuprör avslutas nära husliv.

Stuprör som avslutas intill husliv (ovan mark) kan medföra en ökad fuktbelastning på grundmur/sockel med fuktrelaterade skador som följd.

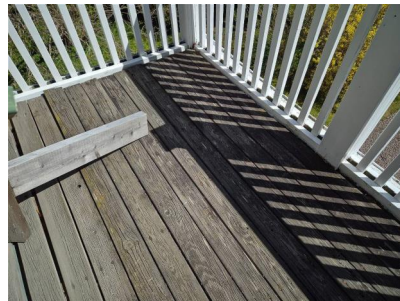
Plåttaket under balkongen är ej besiktningsbart i sin helhet då det ligger trall på balkongen.

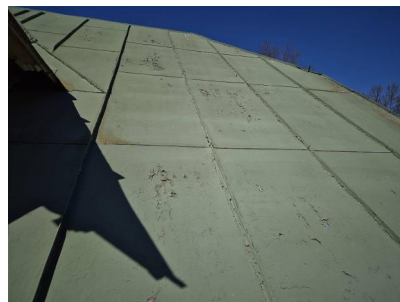
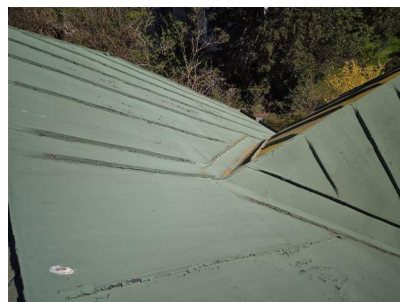
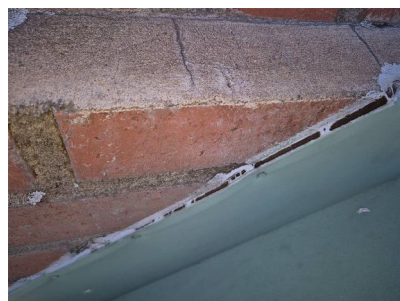
- Plåttaket är äldre.
- Färgsläpp och rost finns på taket.
- Otätheter noteras lokalt bredvid skorsten samt mellan takplåt och takfot.

Risk för fuktrelaterade skador finns.

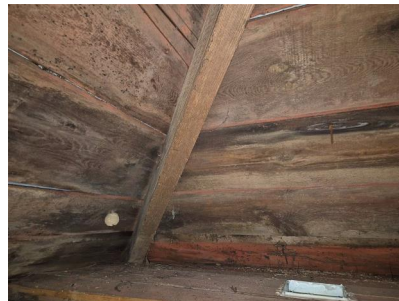
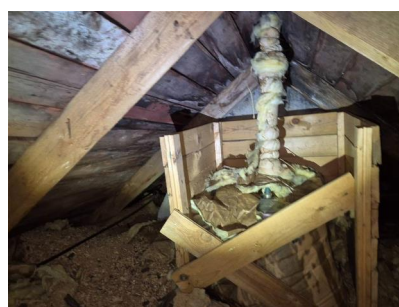
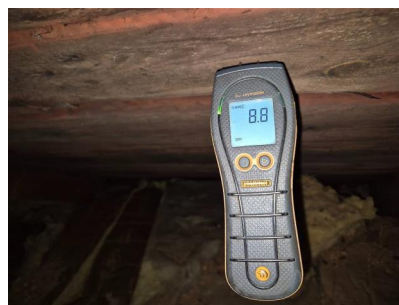
Vid kontroll av vinden har fuktvärden under kritisk fuktnivå för mikrobiell tillväxt uppmätts, dock finns mikrobiell påväxt och missfärgningar på underlagstak.

Fuktkvoten i underlagstak/takbjälkar uppmättes till 9 %. Gränsvärdet är 17 %.

Den upptäckta mikrobiella påväxten på underlagstaket är ett tecken på att vinden har tillförts eller tillförs fukt inifrån bostaden. Observera att besiktning av bostadens ventilationssystem inte har ingått i uppdraget.

För att komma tillrätta med detta kan fuktillförseln inifrån bostaden behöva minskas. Det kan göras genom att ventilationen i bostaden förbättras samt att eventuella otätheter i vindsbjälklaget (tak-/väggvinklar, taklucka med mera) tätas. Läs Anticimex faktablad om uppvärmda vindsutrymmen för tips och råd.

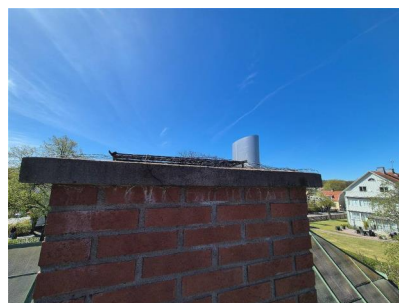
- Skorstenen saknar väderskydd.

Väderskydd kan monteras för att skydda mot nederbörd som annars kan orsaka fuktskador och frostsprängning i skorstenen/ murstocken.

Vi rekommenderar att du kontaktar en fackman för att ta reda på hur och om ett väderskydd ska monteras.

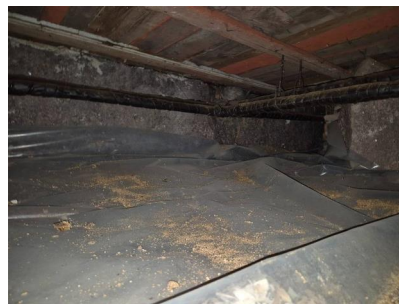
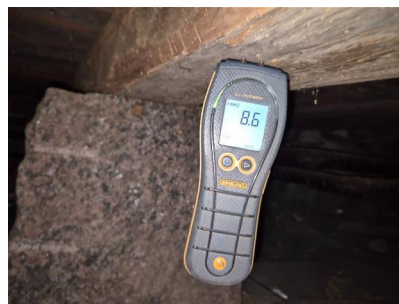
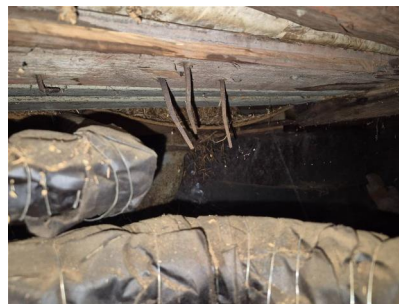
Vid kontroll av konstruktionen i kryppgrund uppmättes fuktvärden under kritisk fuktnivå för mikrobiell tillväxt och normal lukt upplevdes.

- Spår av träskadeinsekter finns på blindbotten.

Grundmurar av natursten, blindbotten består av brädmaterial och marken är plastad.

Fuktkvoten uppmättes till 9 %. Gränsvärdet är 17 %.

Golvbjälklaget ovan den uteluftsventilerade kryppgrunden riskerar att drabbas av fuktskador på grund av naturlig fuktpåverkan. Detta kan i sin tur leda till mikrobiella skador (angrepp av mikroorganismer) som kan leda till att mikrobiell lukt sprids till boendemiljön.

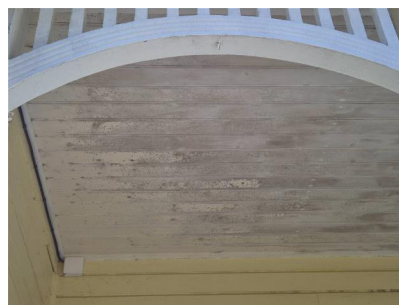
- Mikrobiell påväxt noteras på underlagstaket.

Tvätta och måla underlagstaket.

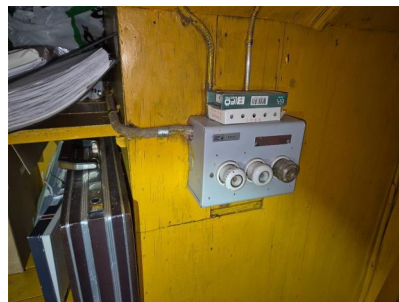
Elanläggningen i huset är äldre.

Äldre elanläggningar och elkablar är en säkerhetsrisk som kan orsaka både personskador och brand.

Kontakta en elektriker för kontroll och åtgärd.

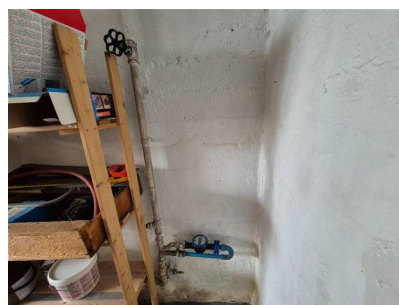
- Avstängningskranen är av typ "blomkransmodell" som är äldre och som kan vara svår att få tät.

Ovanstående notering ökar risken för fuktrelaterade skador som följd. Rekommenderar att en kulventil installeras för enklare avstängning.

- Rekommenderar också att kulventil monteras där det saknas avstängningskram.

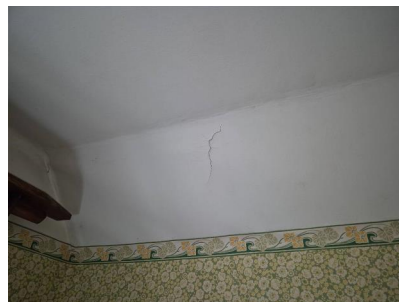
- Golvlutning och golvknarr förekommer i huset.
- Sprickor finns på innertaket.

Detta är förväntat i äldre hus.

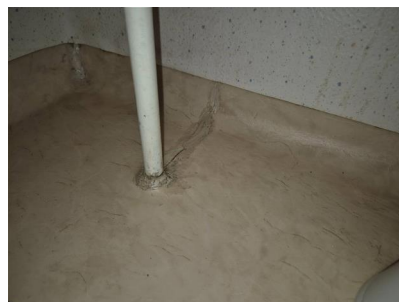
- Otätheter noteras i golvmattan och otätheter finns omkring vattenrör.

Om läckage skulle ske finns risk för fuktrelaterade skador som följd.

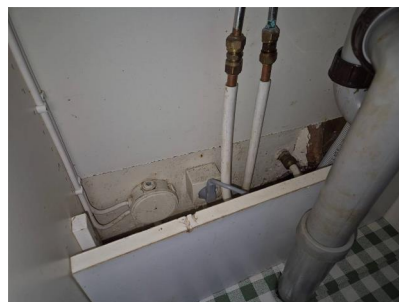
- ⚠ - Fuktskydd saknas i diskbänksskåp samt under vitvaror.
- Avloppsslang till diskmaskinen är ej fast förankrad i diskbänksskåp.

Utan fuktskydd är det svårt att upptäcka läckage från rörledningar. Vatten kan då tränga in i omkringliggande konstruktioner och orsaka fuktskador.

För att upptäcka eventuella läckage, installera ett fuktskydd.

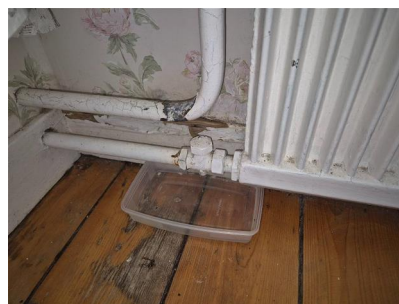
- Dropläckage finns från element.

- Missfärgningar noterades på golvet men dessa var torra vid besiktningstillfället.

Rekommenderar att en fackman kontaktas för att åtgärda läckaget.

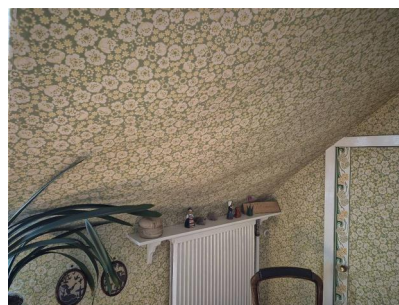
- Takskivor i snedtak har lokalt släppt.

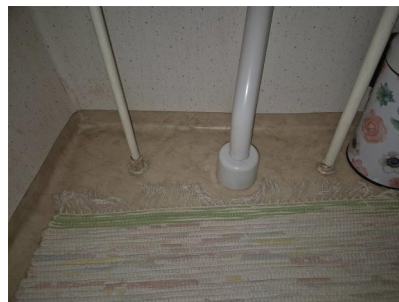
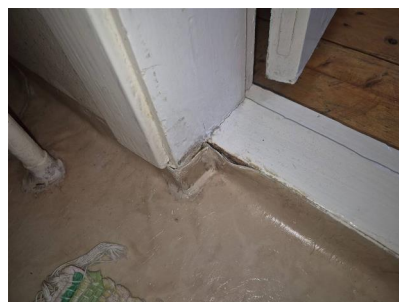
- Äldre yt och tätskikt
- Rör genomföring finns i golv.
- Golvbrunnen är ej utbytt vid renovering och golvmattan är lös runt golvbrunnen.
- Otätheter noteras mellan golvmattan och tröskel.

Rekommenderar att en firma kontaktas för renovering av utrymmet.

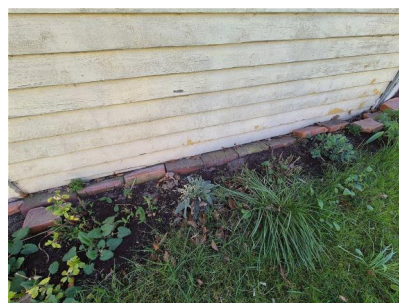
- Avståndet mellan fasadbeklädnaden och marken är inte tillräckligt.

Eftersom fasadbeklädnaden avslutas för nära mark finns risk för att fukt från marken suggs upp i fasadpanelens nederkant. Detta kan orsaka fuktrelaterade skador i fasadbeklädnaden och bakomliggande konstruktioner.

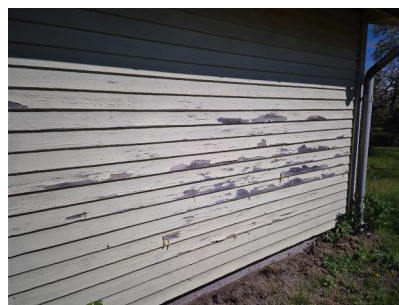
- Fasadpanelen är i behov av målning/underhåll.

Fasadbeklädnad och träkonstruktioner där målningsbehov finns riskerar att få fukt- och rötskador på grund av sämre vattenavvisande förmåga. För att öka livslängden på fasadbeklädnaden rekommenderas målning och underhåll.

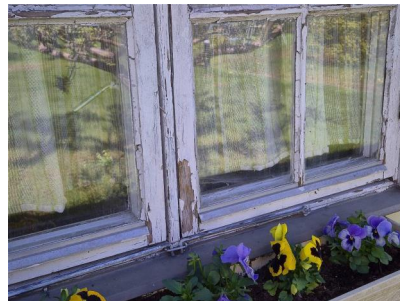
Fönsterbågar och fönsterkarmar där målningsbehov finns riskerar att få fukt- och rötskador på grund av sämre vattenavvisande förmåga.

För att öka livslängden på fönster rekommenderas målning och underhåll.

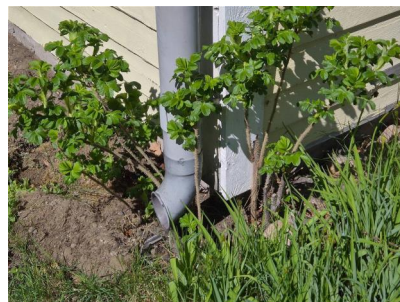
- Stuprör avslutas nära husliv.

Stuprör som avslutas intill husliv (ovan mark) kan medföra en ökad fuktbelastning på grundmur/sockel med fuktrelaterade skador som följd.

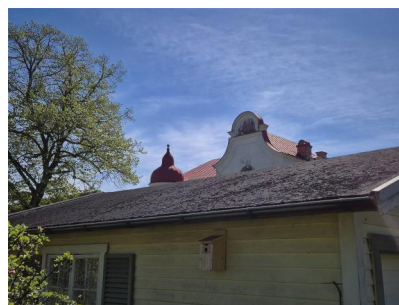
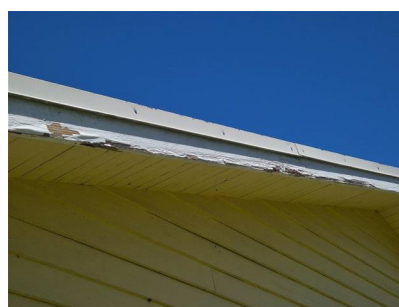
Tätskiktet på ett platt/låglutande tak har enligt vår bedömning en begränsad livslängd. Eftersom takpappen är äldre har det ett minskat motstånd mot vattengenomträngning. Detta i sin tur kan leda till att takkonstruktionen drabbas av fuktskador.

Taket är besiktigt okulärt från mark.

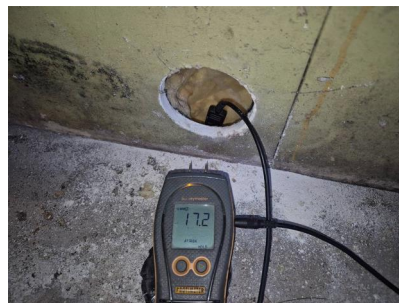
Ökad risk för fuktskador om vatten från tex en snöig bil rinner mot väggar.

Vid kontroll av väggsyllar uppmättes fuktvärden omkring kritisk nivå för mikrobiell tillväxt och normal lukt upplevdes.

Fuktkvoten uppmättes till 17 % vilket är gränsvärdet.

Detta värde är förväntat då utrymmet är kallställt.

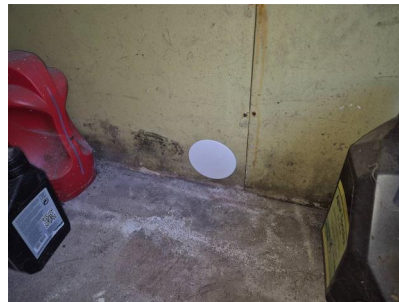
- Golvbrunn saknas i garaget.
