# Besiktningsprotokoll

Anticimex Försäkringsbesiktning i samarbete med Fastighetsbyrån

| Fastighetsadress:<br>Mellanvägen 32 | |

| Besiktningsdatum:<br>2026-05-06 | Protokollnummer:<br>69672014 |

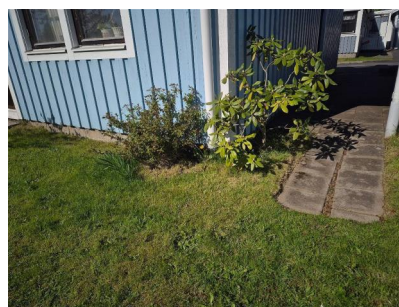
- Växter finns i anslutning till byggnaden.

När det finns rabatter och växter nära byggnaden finns risk att fukt stannar kvar i väggarna. Detta kan i sin tur orsaka invändiga fuktskador. Växternas rötter kan också skada grundmuren och sätta dräneringsledningen ur funktion.

Området närmast huset rekommenderas att vara fritt från växtlighet.

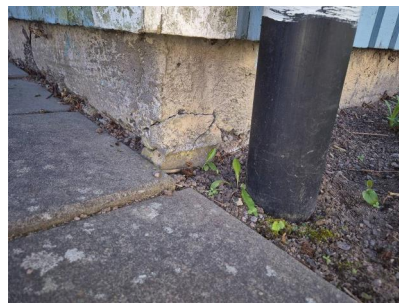
- Sprickor finns i sockel.

Detta kan leda till fukt- och frysskador i konstruktionen.

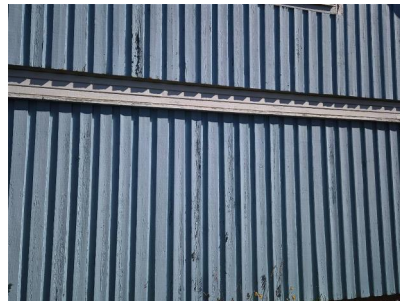
- Enstaka panelbrädor har mindre rötskador.
- Fasadpanelen är i behov av målning/underhåll.

Fasadbeklädnad och träkonstruktioner där målningsbehov finns riskerar att få fukt- och rötskador på grund av sämre vattenavvisande förmåga. För att öka livslängden på fasadbeklädnaden rekommenderas målning och underhåll. I samband med ommålning rekommenderas att de rötskadade panelbrädorna byts ut.

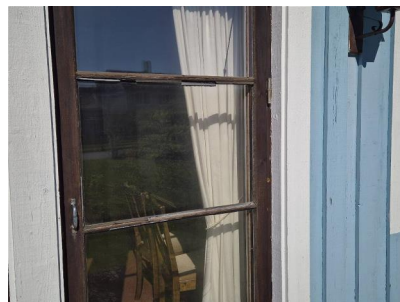
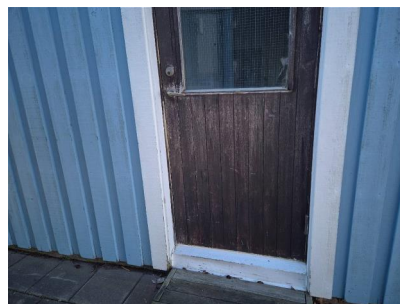
- Dörrar är i behov av målning/underhåll.
- Fönsterkit har släppts från altandörren.

Dörrar där målningsbehov finns riskerar att få fukt- och rötskador på grund av sämre vattenavvisande förmåga.

För att öka livslängden på dörr rekommenderas målning och underhåll.

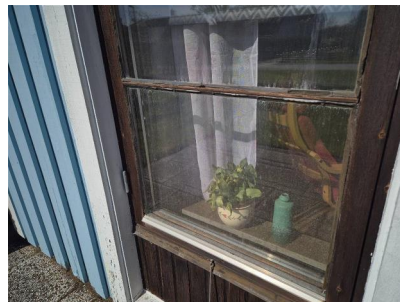
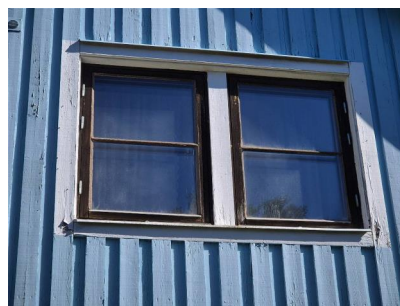
- Vissa isolerglas är punkterade (missfärgade/imma mellan rutorna).

Isolerglas som är punkterade tyder på att tätningen mellan rutorna är bristfälliga.

- Isolerglas är äldre.

Befintliga fönster är äldre vilket betyder att tätningen mellan fönsterrutorna kan vara sämre. Detta kan leda till att missfärgning/imma kan uppstå mellan glasrutorna.

- Fönster är i behov av målning/underhåll.

Fönsterbågar och fönsterkarmar där målningsbehov finns riskerar att få fukt- och rötskador på grund av sämre vattenavvisande förmåga.

Kontakta glasmästare för åtgärdsförslag och bedömning av omfattningen av ett eventuellt fönsterbyte.

För att öka livslängden på fönster rekommenderas målning och underhåll.

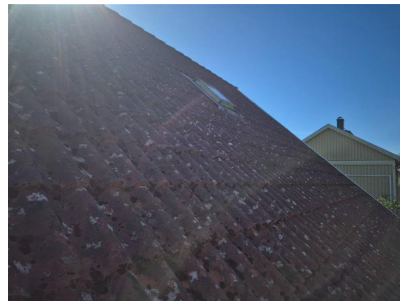
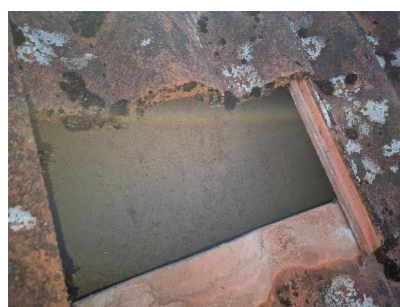
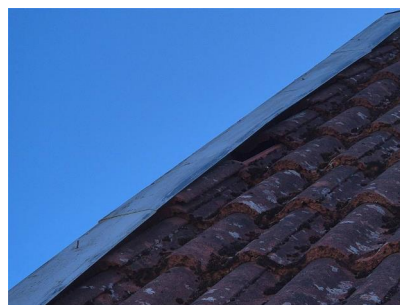
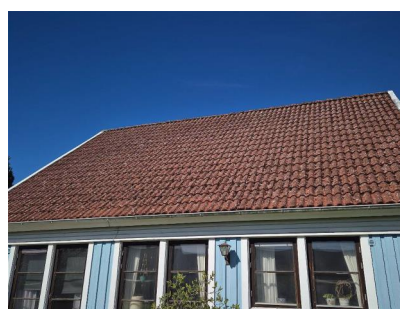
- Yttertaket är äldre.
- Mossa finns på taket.
- Nocktätning saknas.
- Takpanna har lokalt hamnat ur sitt rätta läge.

Takpannor, plåtdetaljer och underlagspapp har enligt vår bedömning en begränsad livslängd. Eftersom husets taktäckning är äldre har det ett minskat motstånd mot vatteninträngning. Detta i sin tur kan leda till fuktskador på träläkt och vidare ner i underliggande konstruktioner.

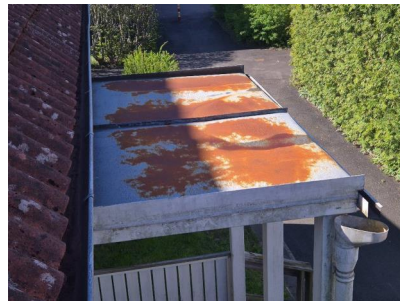
- Rost noteras på plåttaket.

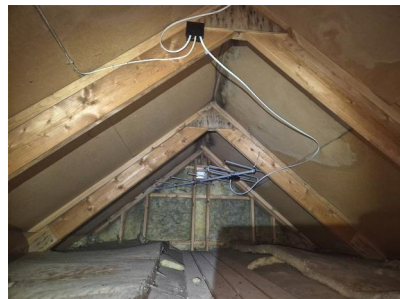
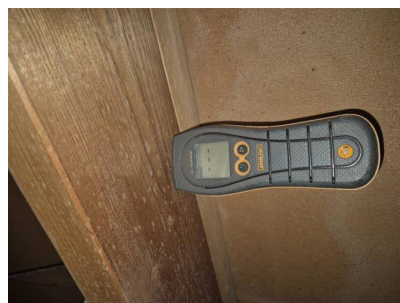
- Underlagstaket består av träfiberskivor.  
- Missfärgningar finns på underlagstaket.

Eftersom underlagstaket består av träfiberskivor utan yttre täckning av papp under takbeklädningen, finns risk vid ogynnsam väderlek att regnvatten/snö tränger in i skivskarvar med läckage på vindsutrymmet som följd. Med tiden kan även träfiberskivorna drabbas av fuktskador.

Vid kontroll av vinden uppmättes fuktvärden under kritisk fuktnivå för mikrobiell tillväxt och en normal lukt upplevdes.

Fuktkvoten i underlagstak/takbjälkar uppmättes till <8 %. Gränsvärdet är 17 %.

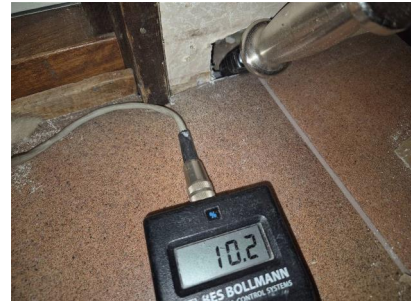
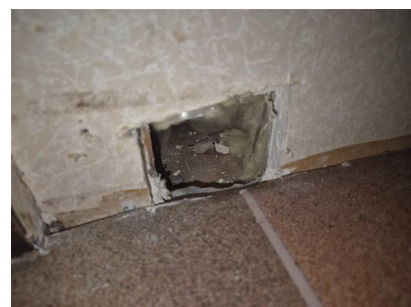
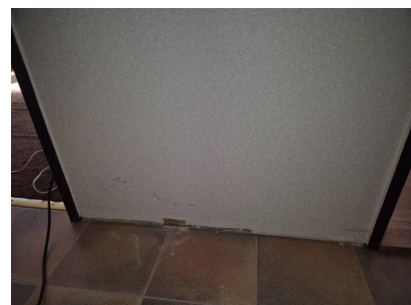
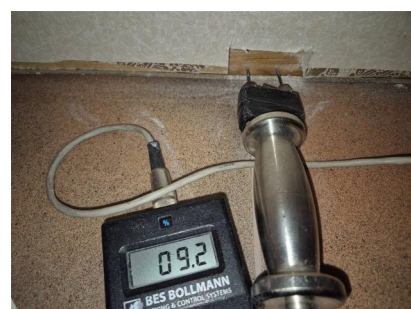
Vid kontroll av väggssyllar uppmättes fuktvärden under kritisk nivå för mikrobiell tillväxt och normal lukt upplevdes.

Konstruktion: Gipsskiva, ångspärr, isolering och reglar. Det gick inte att avgöra om syllen ligger på en fuktspärr

Provhål 1 gjordes i hall till höger om ytterdörr bakom golvlister.

Provhål 2 gjordes i hall (väggen mellan vardagsrum och sovrum) bakom golvlister.

Fuktkvoten uppmättes till 9-10 %. Gränsvärdet är 17 %.

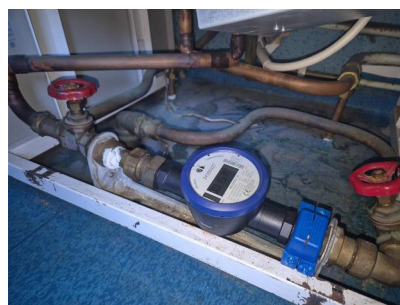
- Avstängningskranen är av typ "blomkransmodell" som är äldre och som kan vara svår att få tät.

Rekommenderar att en kulventil installeras för enklare avstängning.

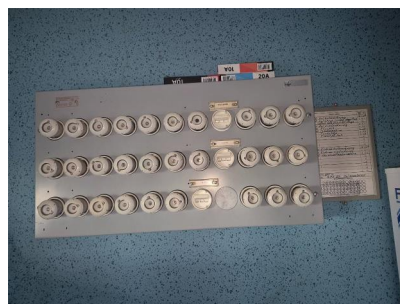
Jordfelsbrytare finns ej.

Det finns inget krav att hus byggda före år 2000 ska ha jordfelsbrytare. Jordfelsbrytaren minskar dock risken för personskador och brand orsakade av elanläggningen.

Kontakta en elektriker för kontroll och åtgärd.

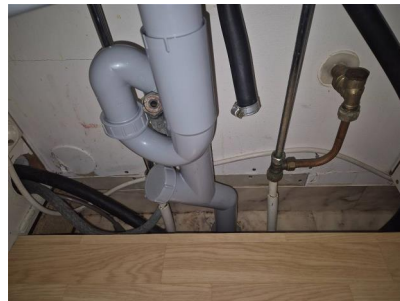
- Fuktskydd saknas i diskbänksskåp samt under vitvaror.
- Golvmattan är uppvikt mot vägg men otätheter noteras runt rör genomföringar.

Utan fuktskydd är det svårt att upptäcka läckage från rörledningar. Vatten kan då tränga in i omkringliggande konstruktioner och orsaka fuktskador.

För att upptäcka eventuella läckage, installera ett fuktskydd.

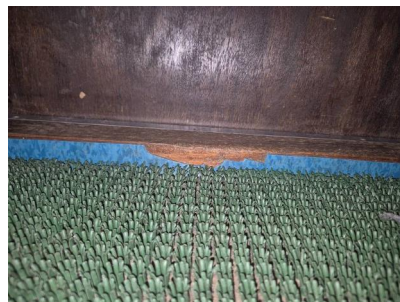
Utrymmet är i behov av en åldersrelaterad renovering.

- Äldre yt och tätskikt.
- Golvbrunnen är äldre med förhöjningsring
- Klämringen ligger inte dikt an golvbrunnen. Plastmattan sticker ut under.
- Golvmattan är lokalt trasig vid uppvik mot tröskel.

Rekommenderar att en firma kontaktas för renovering av utrymmet.

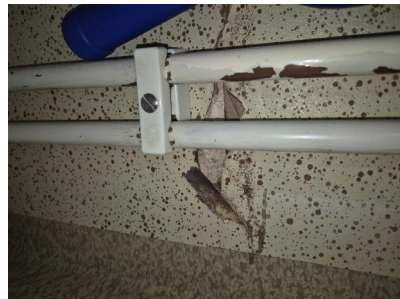
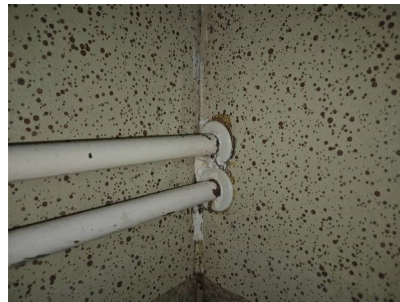
Utrymmet är i behov av en åldersrelaterad renovering.

- Äldre yt och tätskikt.
- Ytskikt har släppt från vägg.
- Golvbrunnen är äldre med förhöjningsring.
- Klämringen i brunnen är lös.
- Rör genomföring finns i vägg i duschzon.

Rekommenderar att en firma kontaktas för renovering av utrymmet.

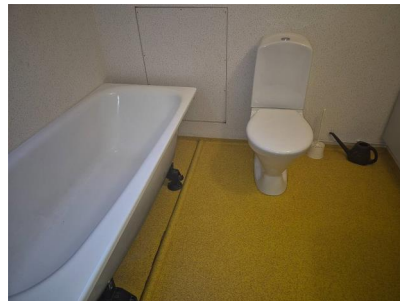
Utrymmet är i behov av en åldersrelaterad renovering.

- Äldre yt och tätskikt.
- Golvbrunnen är äldre med förhöjningsring.
- Rör genomföring finns i golv och i vägg vid duschzon.
- Spricka noteras i takfönster.

Rekommenderar att en firma kontaktas för renovering av utrymmet.

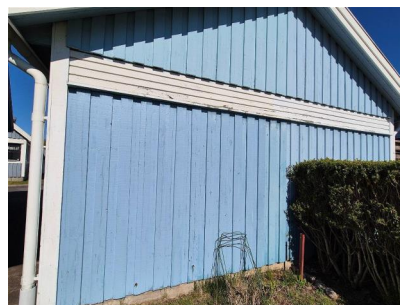
Fasadpanelen är i behov av målning/underhåll.

Fasadbeklädnad och träkonstruktioner där målningsbehov finns riskerar att få fukt- och rötskador på grund av sämre vattenavvisande förmåga. För att öka livslängden på fasadbeklädnaden rekommenderas målning och underhåll.

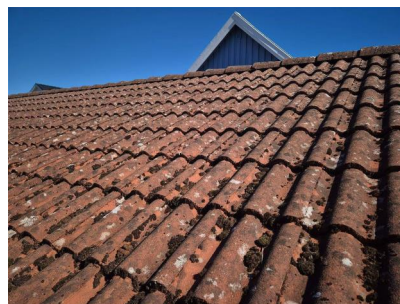
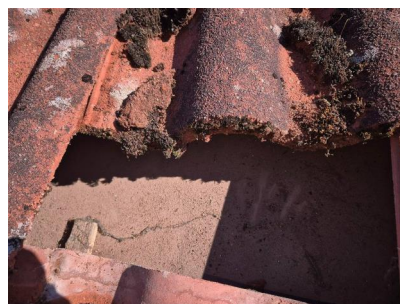
- Yttertaket är äldre.
- Nocktätning saknas.
- Mossa finns på taket.

Takpannor, plåtdetaljer och underlagspapp har enligt vår bedömning en begränsad livslängd. Eftersom husets taktäckning är äldre har det ett minskat motstånd mot vatteninträngning. Detta i sin tur kan leda till fuktskador på träläkt och vidare ner i underliggande konstruktioner.

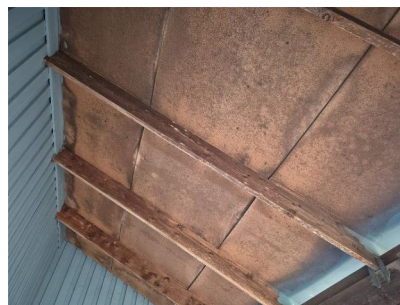
- Mikrobiell påväxt noteras på underlagstaket i carporten.

Detta är förväntat med tanke på varierande klimat.

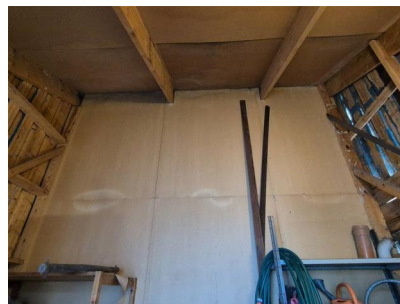
- Missfärgningar noteras på vägg samt i tak/väggvinkel.

Dessa missfärgningar var torra vid besiktningstillfället.

Håll under uppsikt om förändring sker.
