Fastighetsbeteckning
Toresunds-Sundby 1:138
Adress
Murtegelvägen 16
64561 Stallarholmen

**Besiktningssuppgifter**

Uppdragsnummer A36707
Besiktningsdatum 2026-05-07
Besiktningföretag OBM Byggnadsmiljö AB
Besiktningförrättare Mattias Forsberg
Närvarande Säljare
Giltig till och med 2027-05-07

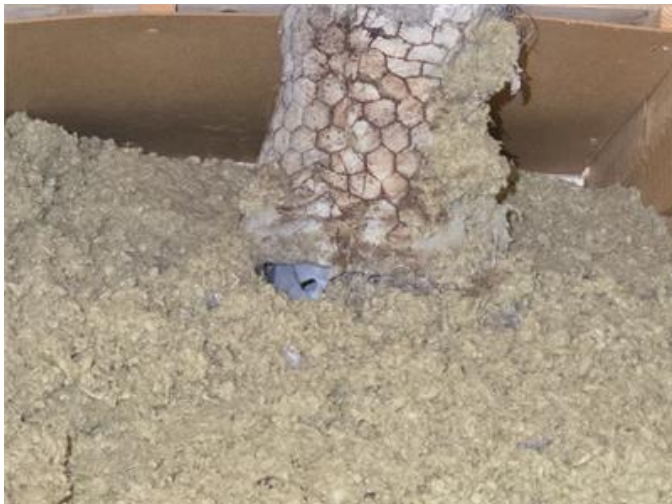
Besiktningresultat					
Bedömnings skala: 1 = Utan anmärkning, 2 = Påpekande, 3 = Bör åtgärdas, 4 = Ej besiktningbart					
Byggnadsdel	1	2	3	4	Anmärkning
Vind		X			Hål i flexslangen från köksfläkten noterades, bör åtgärdas. Se bild.
Entréplan					Ojämna golv förekommer.
Entré/hall	X				
Vardagsrum	X				
Wc	X				
Sovrum 1	X				
Badrum		X			- Klämring bottnar ej i golvbrunn samt manschett sticker fram under klämring. Se bild. - Avsaknad av tillfredsställande golvlutning till golvbrunn föreligger.
Klädkammare	X				
Sovrum 2	X				
Kök	X				
Tvättstuga		X			-Rör genomföringar i golv är ett avsteg från branschrekommendationerna. - Uppvik av tätskikt mot väggar saknas. - Vattenrör bör förankrad fast. - Hela golvet lutar ej mot golvbrunnar.
Elcentral	X				
Utvändigt					
Tak		X			- Mossa på tak, mossa medför reducerad livslängd på takpannorna. - Nocktätning saknas under nockpannor. - Taket är endast besiktat från mark. Stege och glidskydd saknas.

Hål i köksfläktens flexslang

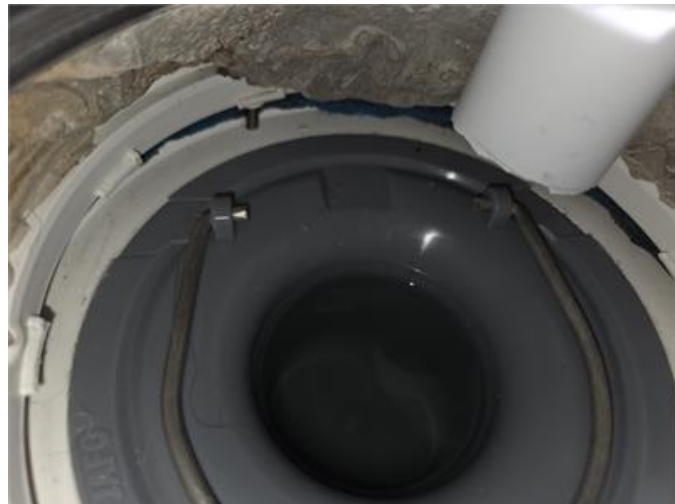
Klämring bottnar ej i golvbrunn samt manschett sticker fram under klämring

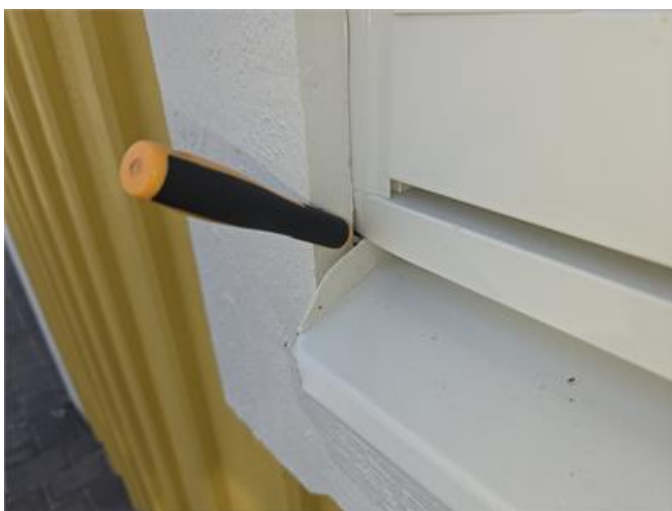
Fasad	X				
Fönster		X			Otättheter noterades mellan fönsterbleck & foder. Se bild.
Grund	X				
Garage		X			- Fönsterbleck saknas under några fönster (sitter skyddade av takfot) - Nocktätning saknas. - Tröskelbeslag saknas under dörr. - Fuktmärken noterades på vägg invid garageport. Fuktindikering har utförts stickprovsmässigt utan att några förhöjda fuktindikationer erhöles.

Otättheter mellan fönsterbleck & foder.
