Mulebo 4:17

Björkliden 10

Uppdragsnummer	T10824
Besiktningdatum	2026-05-05
Besiktningföretag	OBM ÖREBRO AB
Besiktningförrättare	Olle Hallén
Närvarande	
Giltig till och med	2027-05-05

Byggnadsbeskrivning 1½plans villa med källare	Byggnadsår 1947
Till eller ombyggnad Nej	Övrigt Fastigheten var möblerad vid besiktningen

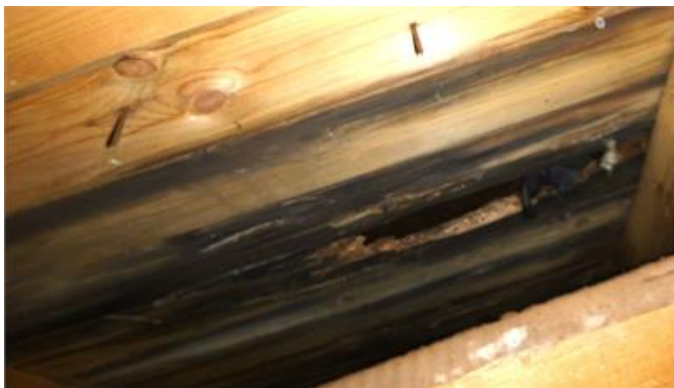
Äldre läckageskada insida yttertak med lokal röta i spont

B Äldre taktäckning förekommer, underhållsbehov avseende takpapp och läkt föreligger därför. Se även info på protokollets näst sista sida, pos. 2.
