Fastighetsuppgifter

Tormestorp 78:26

Åkervägen 10

Bilaga till besiktningsprotokoll med förklaringar till bedömnings sätt vid överlåtelsebesiktning

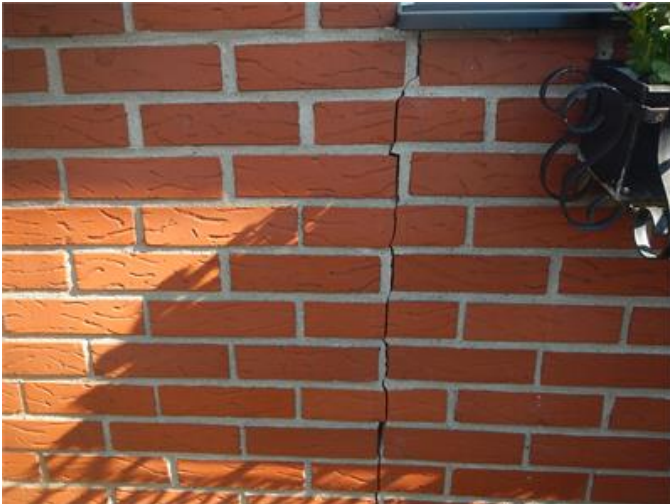
Spricka i tegelfasaden.

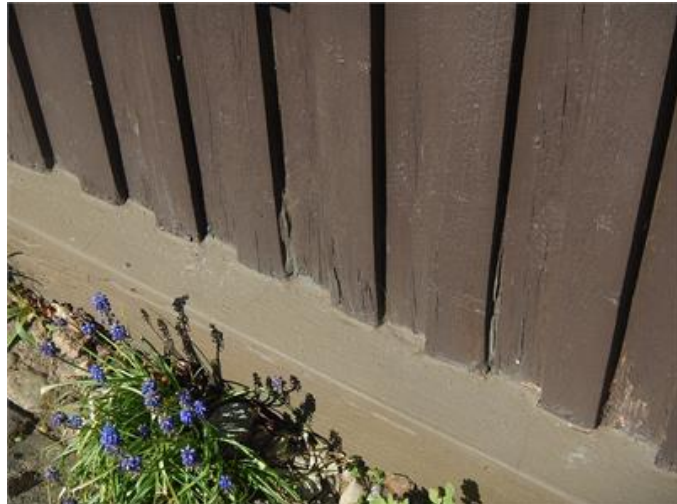
Vidbyggt garage		X			Det finns punktvis rötskador i fasadpanelen, bör bytas.
		X			Fönster har underhållsbehov.
			X		Gällande taket, se Kommentarer och riskanalys.
Carport			X		Det finns rötskador i någon takstol under plasttaket, bör åtgärdas.
Invändigt					
HELA HUSET					
Allmänt		X			Allmänventilationen bedöms rent generellt vara bristfällig och bör förbättras.
		X			De elektriska installationerna är delvis av äldre ursprung. Stickprovsmässig funktionskontroll av jordade vägguttag utan anmärkning.
KÄLLARE					
Allmänt		X			Eftersom källarens utvändiga fuktskydd (dagvatten- och dräneringssystem samt källarytterväggarnas utvändiga fuktskydd) är äldre, så kan systemet ha nedsatt funktion. Detta kan leda till fuktinträngning i källaren. Se även info på protokollets näst sista sida, pos. 6.
		X			Det finns överisolerade golvkonstruktioner på betongplattan i stora delar av källaren. Det finns knarr i vissa golv. Se Bilaga samt Kommentarer och riskanalys.

Rötskador i fasadpanel på garaget.

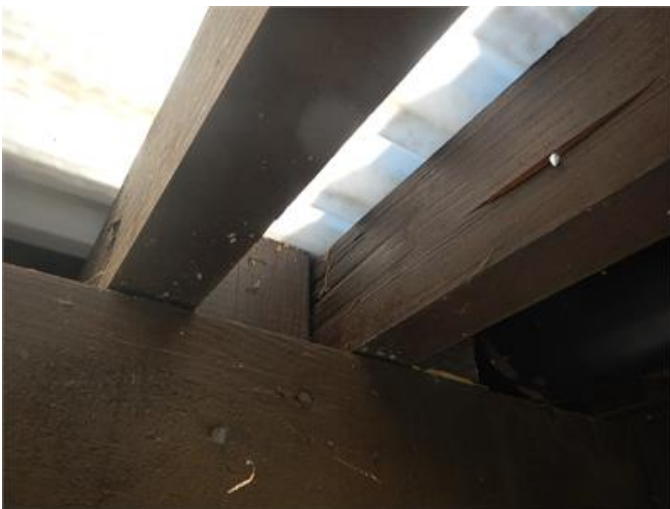
Rötskador i takstol på carporten.

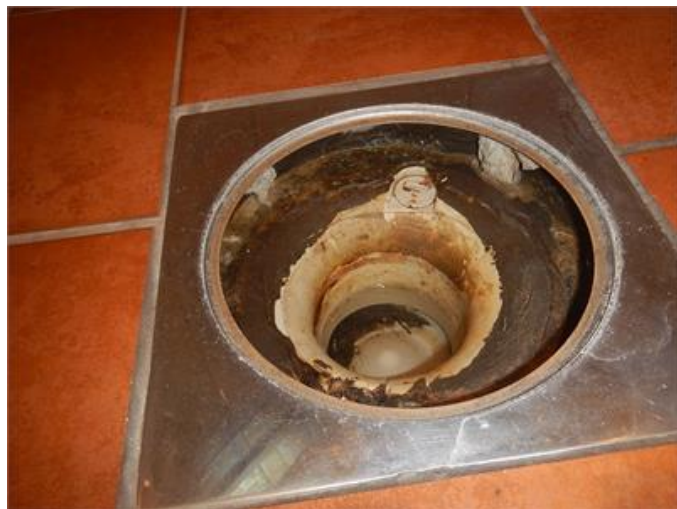
Tätskiktet bakom kakel och klinker går inte att kontrollera vid en okulär besiktning, man kan inte heller bedöma om övriga underarbeten motsvarar branschstandard. Det finns rörgenomföringar i golvet. Golvbrunnen är av äldre modell dvs ej utbytt vid renoveringen av utrymmet. Det finns ingen klämring i golvbrunnen dvs inget anslutet tätskikt till golvbrunnen. Delar av golvet har fel fall mot golvbrunnen. Det finns ett fönster vid duschplatsen, det finns ett duschdraperi att dra för fönstret. Noterade fel och brister i utrymmet innebär en större risk för läckage och fuktskador.

Äldre golvbrunn i duschen på entréplan.

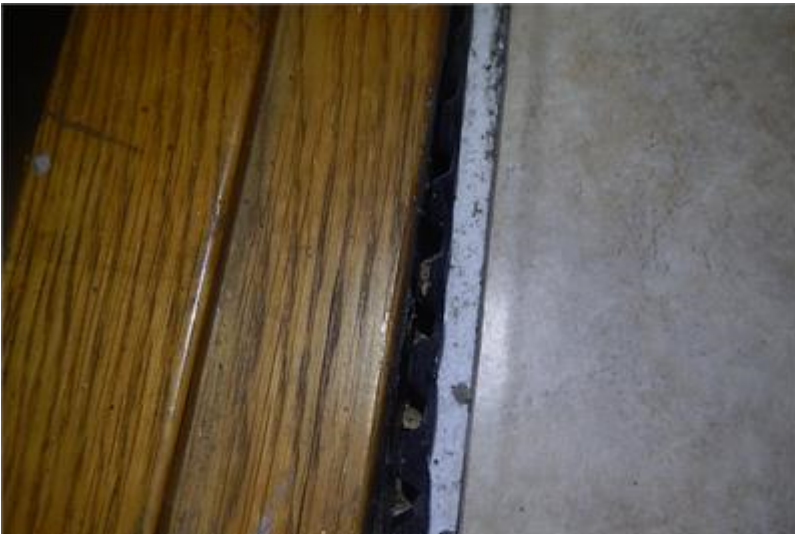
Bilaga 1 för kontroll av valda konstruktioner

På grund av naturlig fuktpåverkan finns det en risk att förhöjd fuktighet kan uppstå mellan betongplattan och platonmattorna. Skulle det via golvlister trilla ner smuts under platonmattorna eller om betongplattan inte var rengjord noga innan platonmattorna lades, finns det en risk för framtida fukt- och luktproblem under platonmattorna, vilket i sin tur kan medföra att mikrobiell lukt sprids till boendemiljön. För att säkert fastställa hela den flytande golvkonstruktionens kondition och status måste en mer omfattande undersökning utföras.

Vid "Förråd 2" gjordes en kontroll av den överisolerade golvkonstruktionen i källaren. Man kan se att golven utgörs av en sk flytande golvkonstruktion med platonmatta mellan betongplattan och cellplasten. En fuktkvot på 10 % uppmättes i innerväggssyllarna i utrymmet (det kritiska gränsvärdet för mikrobiell tillväxt ligger på ca 15-17 % i trävirke).

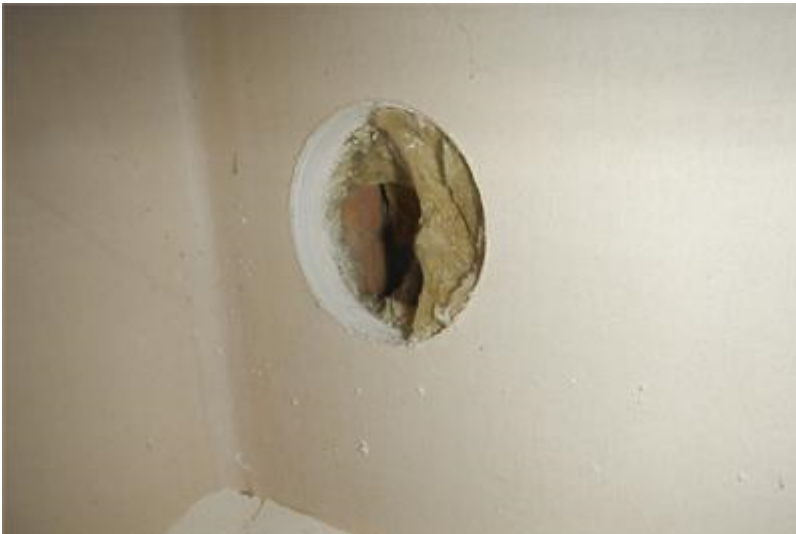
Bilaga 2 för kontroll av valda konstruktioner

Det finns invändigt utreglade källarväggar i stora delar av källaren. I "Allrum" borrades ett provhål i nederdel av en utreglad källaryttervägg. Väggekonstruktionen är isolerad. Det känns en mikrobiell lukt i provhålet. En fuktkvot på 20% uppmättes i väggregeln i provhålet (det kritiska gränsvärdet för mikrobiell tillväxt ligger på ca 15-17 % i trävirke).

Invändigt utreglade källarväggar är fuktkänsliga konstruktioner då de pga naturlig fuktpåverkan riskerar att drabbas av fukt- och mikrobiella skador. Då detta inträffat i befintliga konstruktioner, rekommenderar vi att man river samtliga av dessa konstruktioner i källaren dvs att man frilägger alla källarväggarna och att bakomliggande konstruktioners skick/status kontrolleras.
