Besiktningssprotokoll

Anticimex Försäkringsbesiktning i samarbete med Fastighetsbyrån

Fastighetsbeteckning: Snöbollen 4	
Fastighetsadress: Snöbollsvägen 6	
Postnummer: 461 58	Ort: Trollhättan

Besiktningdatum: 2026-05-04	Protokollnummer: 69674314
Temperatur: 6 °C	Väderlek: Halvklart
Tekniker: Tommy Pettersson	
E-post: tommy.pettersson@anticimex.se	
Kontor: Uddevalla	
Närvarande: Ägare

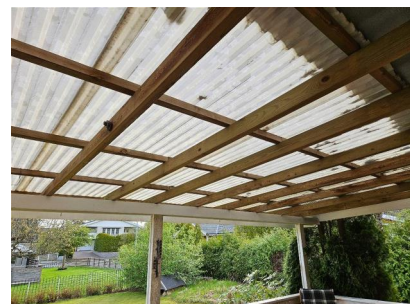
Taktäckningen är av äldre datum.

Tätskiktet på ett platt/låglutande tak har enligt vår bedömning en begränsad livslängd. Eftersom plast taket är äldre har det ett minskat motstånd mot fukt/vatten. Detta i sin tur kan leda till att underliggande takkonstruktionen drabbas av fuktskador.

Rekommenderas att bytas ut vid framtida planerade renoveringar.

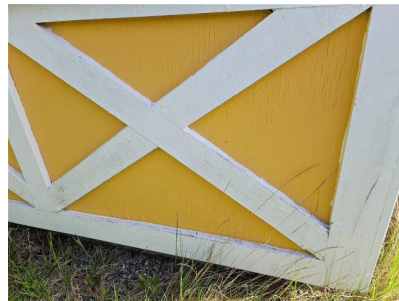
Enstaka panelbrädor och träfiberskivor har mindre rötskador (burspråk kök).

Denna del av fasadpanelen är i behov av målning/underhåll.

För att öka livslängden på fasadbeklädnaden rekommenderas målning och underhåll. I samband med ommålning rekommenderas att de rötskadade panelbrädorna byts ut.

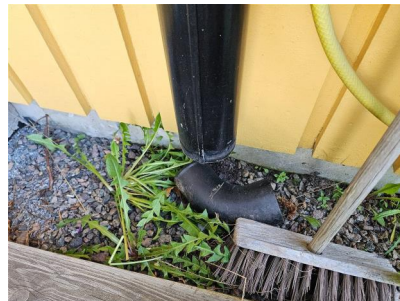
Stuprör är inte anslutet till markledning ifrån groventré (tillbyggnad).

Detta medför en ökad fuktbelastning på grundmur/sockel som i sin tur kan leda till fuktrelaterade skador.

Hängrännor är skräpfyllda.

För att förhindra översvämning rekommenderas rensning av hängrännor.

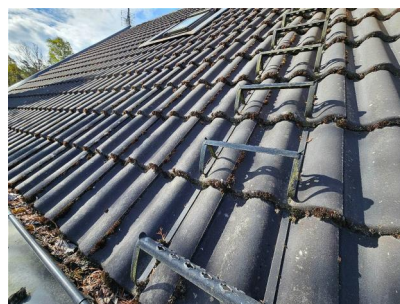
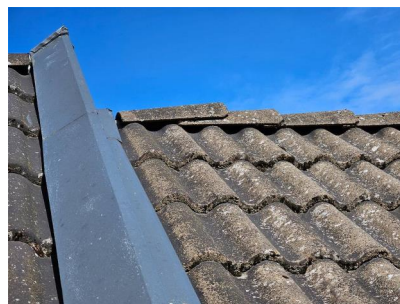
Äldre plåtdetaljer på yttertaket är inte utbytta i samband med takreningen.

Mosspåväxt finns på takpannor.

Takpannor är lösa vid vinkelrännor på tak (tillbyggnad).

Nockband/tätning saknas under takpannor (längs tillbyggnad och garage/förråd).

Noterade brister är av tidsenlig "risk" karaktär.

Detta kan leda till fuktskador i bakomliggande konstruktioner.

Kontakta en fackman/plåt/tak för kontroll och åtgärder.

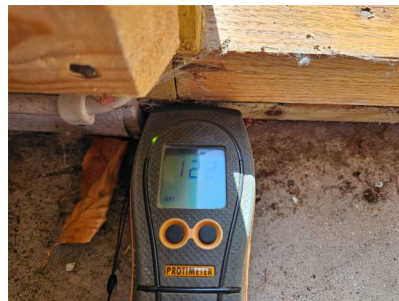
Trädetaljer i kontakt med betonggrund (innervägg och syll).

Trädetaljer kan via kapillärkraft bli fuktiga vilket kan leda till fuktskador.

Kontroll av syll konstruktion utförd via befintliga öppningar längs yttervägg i förråd.

Där uppmättes fuktvärden under kritisk fuktnivå och normal lukt noterades.

Fuktkvoten uppmättes till 12 %.

Risk för mikrobiell tillväxt föreligger om fuktkvoten överstiger 17%.

Syllkonstruktion består av fuktskyddsbehandlat virke.

Vid misstanke om detta bör dessa delar bytas ut.

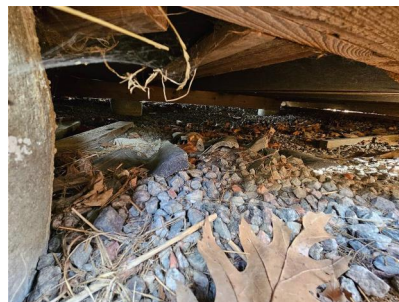
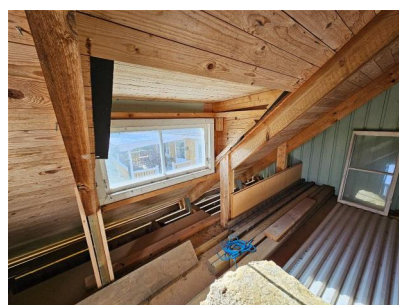
Plintgrund är en riskkonstruktion.

En okulär kontroll utförd med kamera längs ytterkanter, då utrymmet har lägre höjd = ej krypbart.

Uteluftsventilerade grunder med bjälklag av organiskt material har ofta fuktskador på grund av naturlig fuktpåverkan. Detta kan resultera i mikrobiella skador och i värsta fall, rötskador. Mikrobiell lukt kan då spridas till anslutande konstruktioner/innemiljöer.

Förrådet har generellt enklare inredning och ej färdigställda konstruktioner/material (golv, vägg, innertak, loft/vind).

Utvändig trappa till loft/vind är i behov av förebyggande underhåll/renovering.

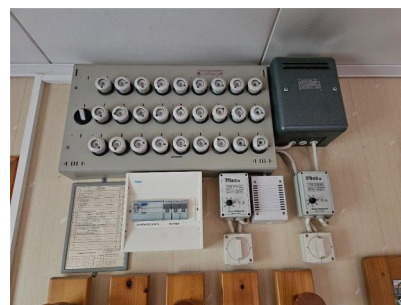
Jordfelsbrytare finns inte installerad i den äldre elanläggningen.

Huset är tillbyggt efter 1993 och jordfelsbrytare finns installerad till de delarna av elanläggningen.

Funktionskontroll av jordade eluttag i kök och våtrum (entréplan) noterades inga avvikelser.

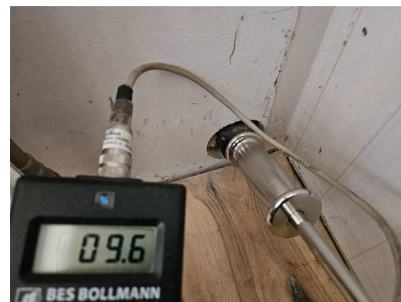
Grundläggningen består av en betongplatta på mark utan underliggande isolering och med ytskikt dikt an betongen.

Kontroll av konstruktion utfördes via provhål längs innervägg kök/hall och längs yttervägg burspråk/kök.

Där uppmättes fuktvärden under kritisk nivå för mikrobiell tillväxt och normal lukt upplevdes.

Fuktkvoten uppmättes till 9-11 %.

Risk för mikrobiell tillväxt föreligger om fuktkvoten överstiger 17%.

Flytande golvkonstruktion och eventuella väggsyllar riskerar att drabbas av fuktskador på grund av naturlig fuktpåverkan om fuktskyddet är bristfälligt utfört alternativt saknas. Fuktvandring kan ske från marken genom betongen till organiskt material genom så kallad kapillärsugning och diffusion, vilket kan leda till skador med lukt av mikrobiell karaktär. Om väggsyllarna är tryckimpregnerade kan även en kemisk lukt förekomma.

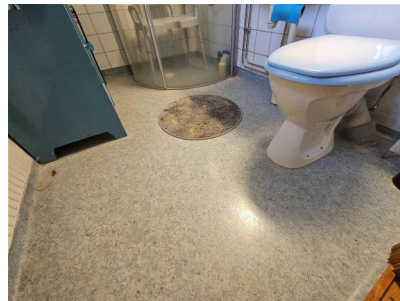
Våtutrymmet har äldre yt-/tätskikt och utförande.

Rör genomföringar finns i golv och vägg.
Golvfall är bristfälligt utanför dusch.

Eftersom funktionen, som innebär att ytskiktet/tätskiktet ska vara vattentätt, kan vara nedsatt finns en ökad risk att vatten tränger igenom ytskiktet/tätskiktet med vattenskador i omkringliggande konstruktioner som följd.

Fuktindikering utan anmärkning utfördes i utrymmet.

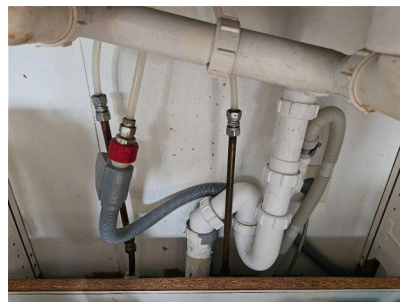
Fuktskydd saknas i diskbänkskåp.

Förankring slangar/rör diskmaskin saknas.

Utan fuktskydd är det svårt att upptäcka läckage från rörledningar. Vatten kan då tränga in i omkringliggande konstruktioner och orsaka fuktskador.

Fuktindikering utan anmärkning utfördes i utrymmet.

För att upptäcka eventuella läckage, installera ett fuktskydd, alternativt fuktsensor/larm samt förankra slangar/rör bransch enligt.

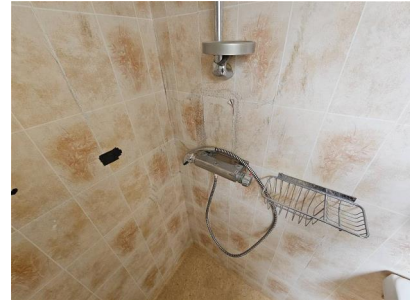
Våtutrymmet har äldre yt-/tätskikt och utförande.

Utrymmet är äldre och har passerat tiden för sin tekniska livslängd.

Att bruka tvättställ och klosett bedöms risk för skada vara minimal.

Vid besiktningen utfördes fuktindikering utan anmärkning längs golv och väggar i utrymmet.

Renovering av utrymmet rekommenderas om det ska brukas aktivt som våtrum. För att säkerställa modern funktionalitet och fuktsäkerhet.

Kontakta en behörig våtrumsentreprenör för en planerad renovering. I samband med renoveringen bör omkringliggande konstruktioner kontrolleras för att upptäcka eventuella följdskador.
