Besiktningssprotokoll

Fastighetsbeteckning: Fannbyn 1:159	
Fastighetsadress: Sandnäsvägen 5A	
Postnummer: 835 41	Ort: Dvårsätt

Försäkringsbesiktning

Kedjehus med byggår 2019 som är i väldigt fint skick.

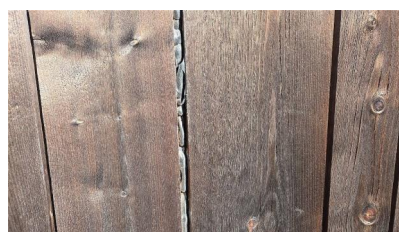
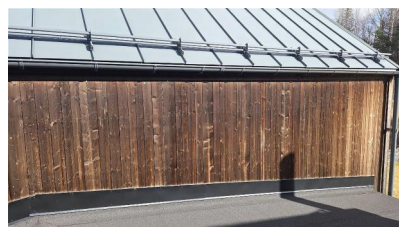
Utvändigt / Fasad

På delar av fasaden har man lagt i fogmassa mellan panelbrädor som har stort avstånd mellan varandra, även här rör sig fogen med årstider vilket kan skapa otätheter och i förlängningen leda till att vatten tränger in i väggkonstruktionen. Komplettera med fogmassa eller se över möjligheten att byta ut panelbrädor.

Fogmassa är pålagt i skarvar mellan vissa panelbrädor.

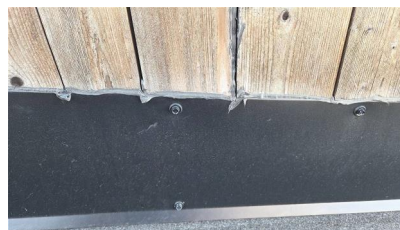
Utvändigt / Tak

Vid anslutning mellan fasad och ståndplåt på tak över carport/förråd har fogmassan små otätheter, vilket resulterat i mindre fuktfläckar i tak-/väggvinkel inne i carporten. Dessa otätheter bör kompletteras med ny fog och hållas under uppsikt regelbundet då fogmassa expanderar och krymper med temperaturskillnader.

- ✎ Carport-/förrådskak.
Anslutning mellan ståndplåt och panel har mindre otätheter.
Rekommenderar komplettering av fogmassa.

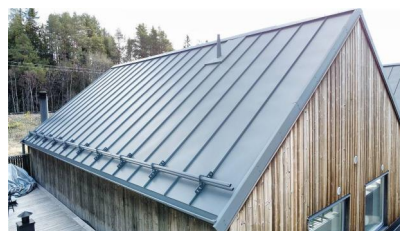
- ✓ Plåttak.
Inget att notera.
Taket är besiktat från carporttak och med drönare.

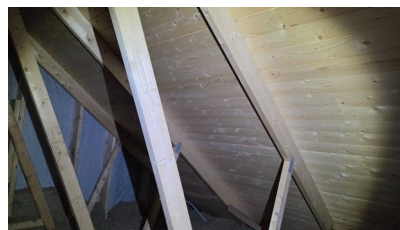
Utvändigt / Vind

- ✓ Vid kontroll av vinden uppmättes fuktvärden under kritisk fuktnivå för mikrobiell tillväxt och en normal lukt upplevdes.
Fuktkvoten i underlagstak/takbjälkar uppmättes till 7 %.

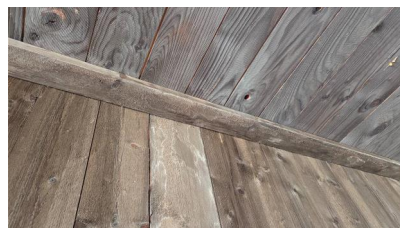
Utvändigt / Carport

Mindre fuktfläckar noteras i tak-/väggvinkel.

Se anmärkning under "Utvändigt, Tak".
