# Besiktningssprotokoll

Anticimex Försäkringsbesiktning i samarbete med Fastighetsbyrån

Fastighetsbeteckning: Nävekvärn 7:183	
Fastighetsadress: Spantvägen 28	
Postnummer: 61176	Ort: Nävekvärn

Besiktningdatum: 2026-05-07	Protokollnummer: 69669794
Temperatur: +14 °C	Väderlek: Sol
Tekniker: Anders Lygrell	
E-post: Anders.Lygrell@anticimex.se	
Kontor: Eskilstuna	
Närvarande: Säljare

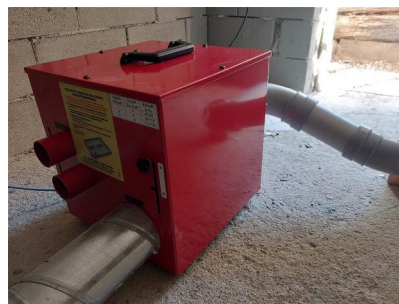
Krypgrund med installerad avfuktare.

I husets krypgrund finns en krypgrundsavfuktare installerad. Syftet med denna installation är att genom avfuktning hålla fuktigheten i krypgrunden på en så låg nivå att ingen tillväxt av mikroorganismer är möjlig. För att detta ska fungera är det viktigt att installationen servas årligen med bland annat filterbyte och kontroll av inställningar så att fuktigheten inte stiger.

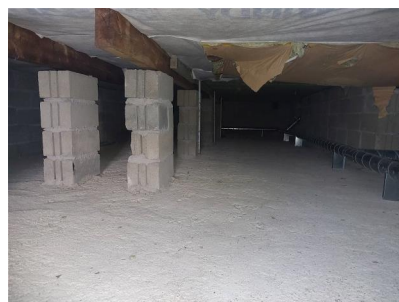
Vid kontroll av konstruktionen i krypgrund uppmättes fuktvärden under kritisk fuktnivå för mikrobiell tillväxt och normal lukt upplevdes.

Risk för mikrobiell tillväxt föreligger om den relativa fuktigheten (RF) i den omgivande luften är över 75 % vilket i furuvirke motsvarar en fuktkvot (FK) på 17 %. Fuktkvoten uppmättes till 14%.

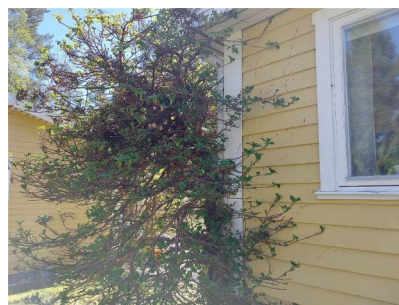
Växter finns i anslutning till byggnaden.

När det finns rabatter och växter nära byggnaden finns risk att fukt stannar kvar i väggarna. Detta kan i sin tur orsaka invändiga fuktskador. Växternas rötter kan också skada grundmuren och sätta dräneringsledningen ur funktion.

Lokalt behov av målning/underhåll av fasad samt övriga trädetaljer så som vindskivor, foder m.m på huset.

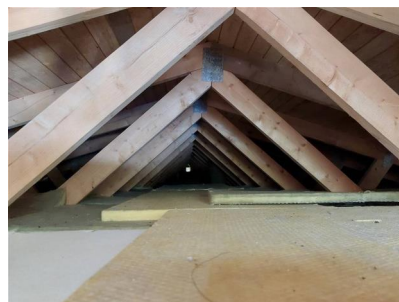
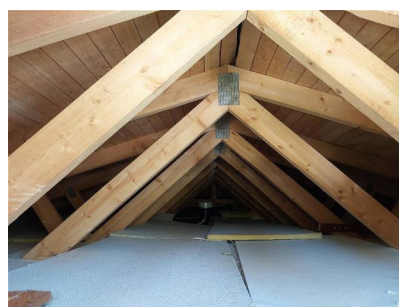
Vindsutrymmet kunde inte besiktas i sin helhet eftersom landgångar saknas.

Delar av vinden har besiktats från luckorna utan något avvikande att notera.

Vid kontroll av vinden uppmättes fuktvärden under kritisk fuktnivå för mikrobiell tillväxt och en normal lukt upplevdes.

Risk för mikrobiell tillväxt föreligger om den relativa fuktigheten (RF) i den omgivande luften är över 75 % vilket i furuvirke motsvarar en fuktkvot (FK) på 17 %. Fuktkvoten i underlagstak/takbjälkar uppmättes till 8%.

Två luckor till vinden finns tillgängliga.

Vi rekommenderar en kompletterande besiktning när landgång monterats.

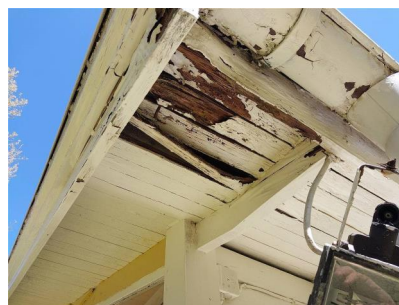
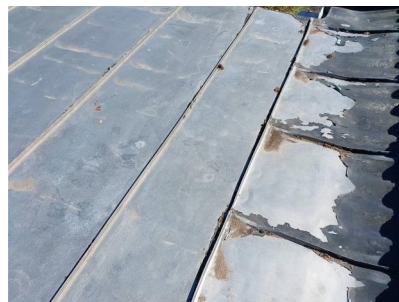
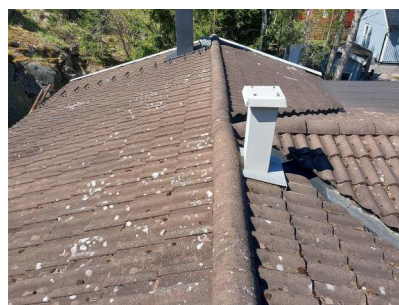
Lokalt förekommer rötskador i takkonstruktionen.

Yttertaket är äldre och färgsläpp förekommer på plåtdetaljer.

Takpannor, plåtdetaljer och underlagspapp har enligt vår bedömning en begränsad livslängd. Eftersom husets taktäckning är äldre har det ett minskat motstånd mot vatteninträngning. Detta i sin tur kan leda till fuktskador på träläkt och vidare ner i underliggande konstruktioner.

Med anledning av de brister och skador som finns rekommenderas att kontakt tas med fackman för kontroll samt åtgärdsförslag.

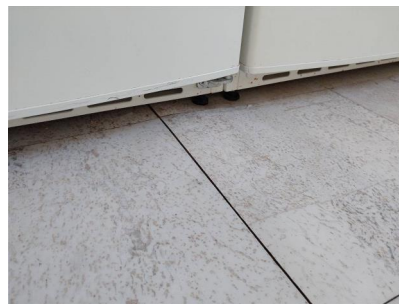
Formförändringar förekommer i golvet som bedöms uppstått pga vatten runnit ut från kyl/frys.

Vi rekommenderar en fördjupad undersökning för att bedöma orsak och omfattning.

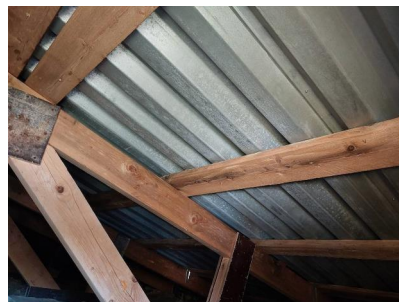
Underlagstak/kondensskydd saknas.

Kondensvatten kan droppa ned och absorberas i isoleringens översta skikt och torkar då oftast utan att det leder till någon skada. Eftersom ett kondensskydd även leder bort vatten från smärre läckage, vid spikhål, skarvar och dylikt, ställs större krav på yttertaketets täthet om kondensskydd saknas. När kondensskydd saknas finns en ökad risk för fuktskador i de omkringliggande konstruktionerna.

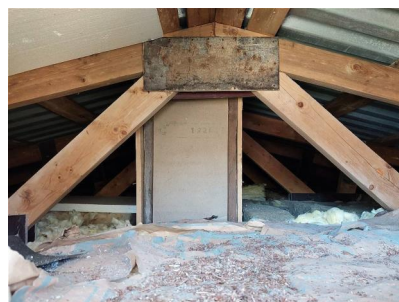
Vid kontroll av vinden uppmättes fuktvärden under kritisk fuktnivå för mikrobiell tillväxt och en normal lukt upplevdes.

Risk för mikrobiell tillväxt föreligger om den relativa fuktigheten (RF) i den omgivande luften är över 75 % vilket i furuvirke motsvarar en fuktkvot (FK) på 17 %. Fuktkvoten i takbjälkar uppmättes till 8%.

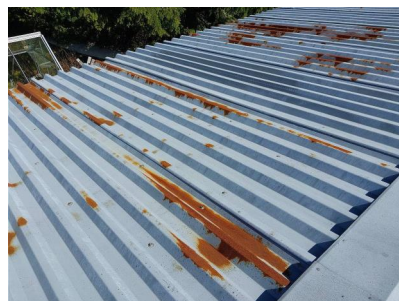
Korrosion förekommer på plåttak.

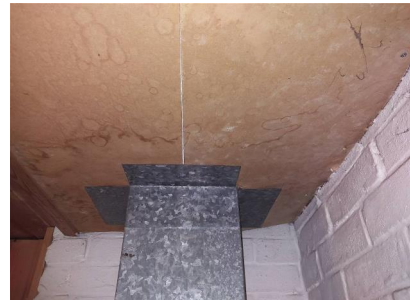
Fuktbläckor förekommer i innertak.

Dessa bedöms vara äldre och inte lett till några större följdskador.
