Fastighetsuppgifter

Aspenäs 2:251

Von Holtens väg 21

Bilaga 1 för kontroll av valda konstruktioner

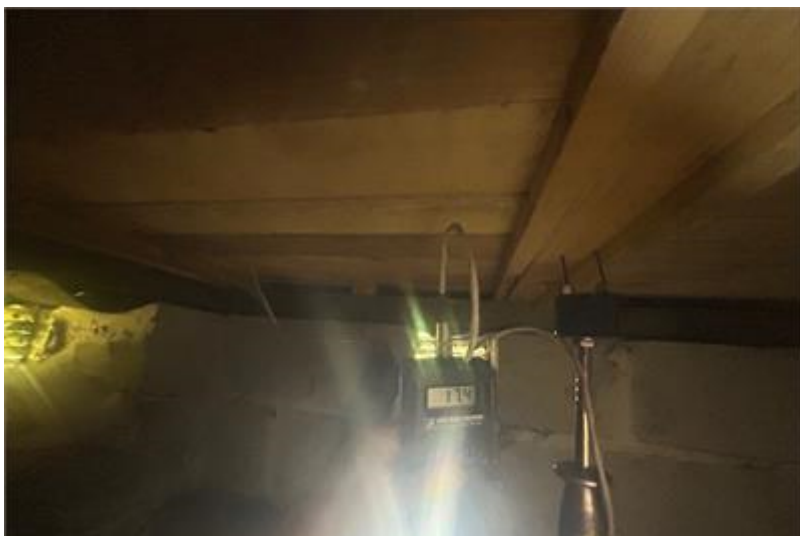
Samtliga fuktkvotsmätningar och fuktkvotsmätningar är stickprovskontroller och mätvärden kan variera med årstider mm, gränsen för mikrobiell tillväxt i trä går vid ca 17 % och för rötskador vid ca 28 % fuktkvot. I från en klädskåp kan man konstatera att golvkonstruktionen är flytande.

Ett provhål togs upp i den utreglade ytterväggen och i en regel uppmättes fuktkvoten till ca 25%, i bjälklaget i krypgrunden uppmättes fuktkvoten till ca 17-18 %.

Träskyddsbehandlat virke samt mikrobiell påväxt noterades i krypgrunden.

En avvikande lukt upplevdes i källaren och i krypgrunden.

Vid kontroll av konstruktion uppmättes fuktkvoter över kritiskt gränsvärde för mikrobiell påväxt samt avvikande lukt. Därför rekommenderar vi att denna besiktning kompletteras med en fördjupad teknisk undersökning. Vidare är det känt att träskyddsbehandlat virke kan medföra en kemisk och besvärande lukt i byggnader.
