Bolby 2:56

Mjölmarströmsvägen 8

Uppdragsnummer	AR4248
Besiktningsdatum	2026-04-30
Besiktningföretag	OBM Roslagen AB
Besiktningförrättare	Pontus Lindberg
Närvarande	Säljare
Giltig till och med	2027-04-30

## Bilaga 1 för kontroll av valda konstruktioner

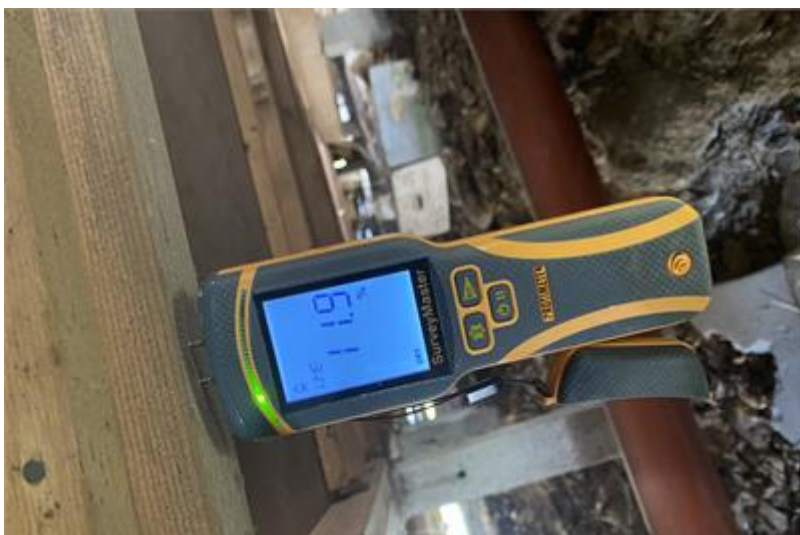
Byggnadsdel	Plintgrund
Konstruktionsdel	Blindbotten
Konstruktionsuppbyggnad	Träbjälklag

Vid utförd konstruktionskontroll uppmättes fuktvärden under kritisk nivå för mikrobiell påväxt.

Fuktkvoten (FK) i blindbotten uppmättes mellan 11-12%.

Mikrobiell påväxt noterades på blindbottens undersida, vilket bör hållas under regelbunden uppsikt efter ev. förändringar.

Medtaget materialprov till luktneutral plats och ingen avvikande lukt noterades.

Det kritiska gränsvärdet för mikrobiell tillväxt brukar anges till ca 15-17% fuktkvot (FK).
