Skadedokumentation, fukt

Fyribergsvägen 27
792 96 Våmhus

Upprättad av	Johan Kungs	Beställare	Dalarnas Försäkringsbolag
Telefon	023-792440	Skadenr	03-8987-21 JAR
Mobiltel	070-6963424	Handläggare	Jan-Åke Rosén
E-post	johan.kungs@ocab.se	Telefon	023-930 22
Närvarande	Johan Kungs Ocab Med Niklas Mora Bygg AB	E-post	jan-ake.rosen@dalarnas.se

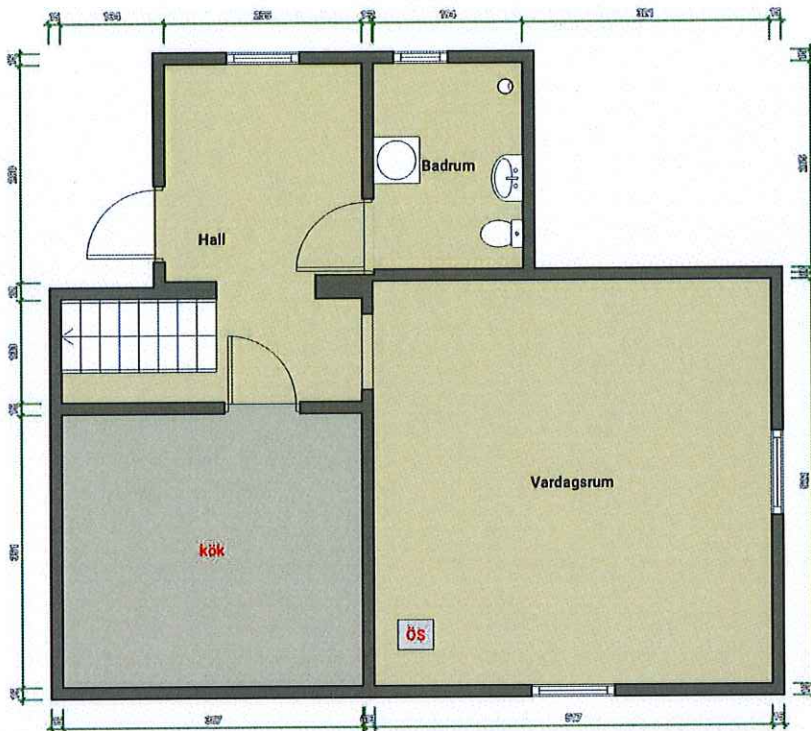
Entreplan

Markering visar svampens utbredning vid besöket.

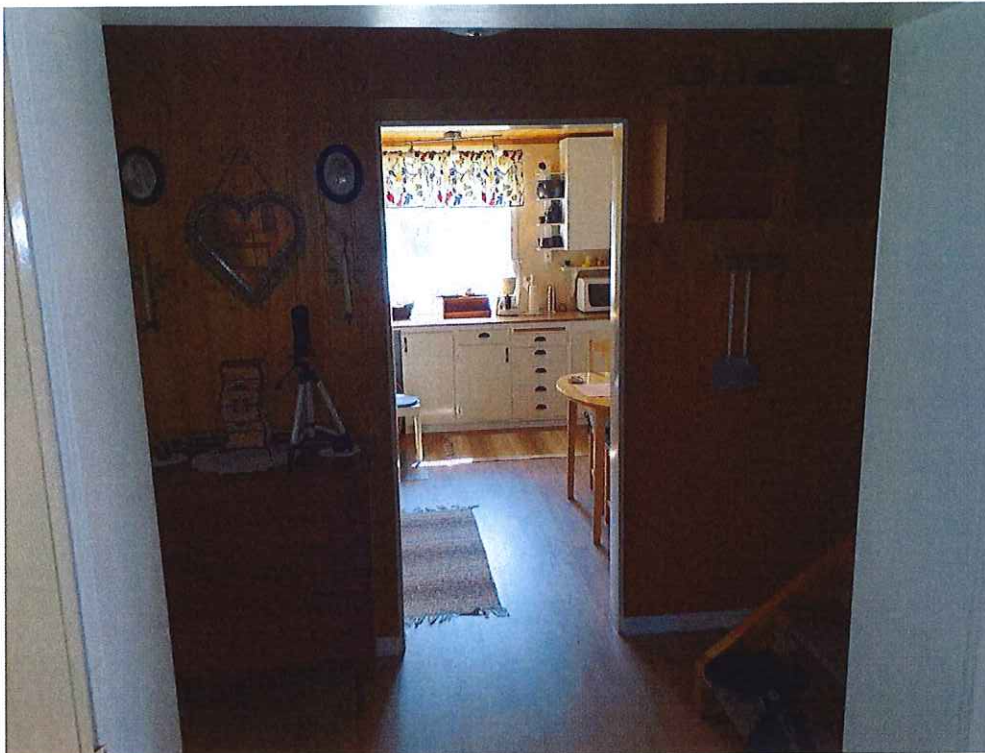
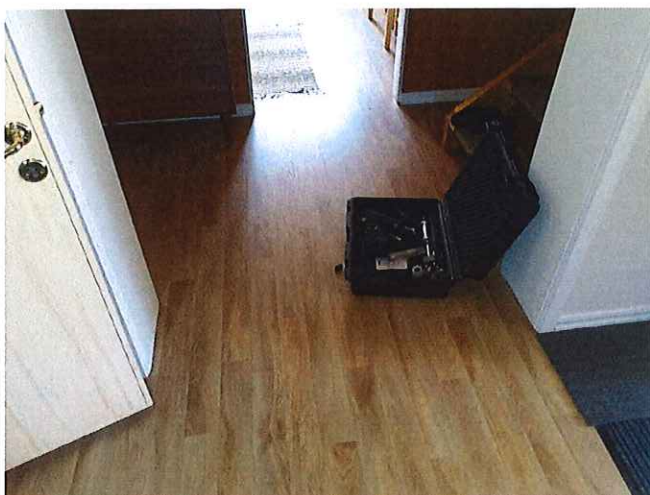
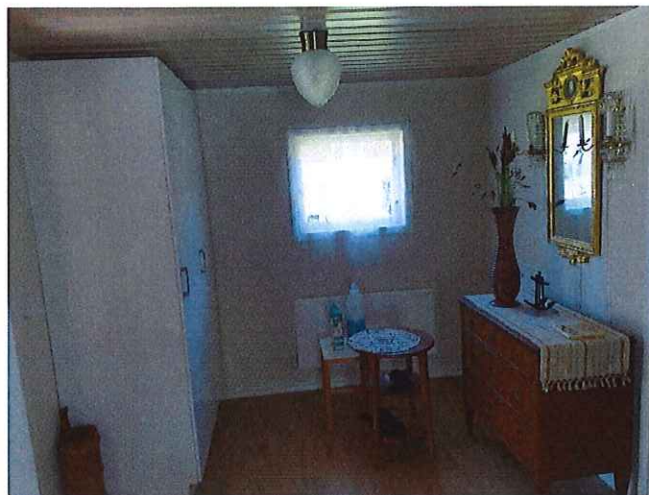
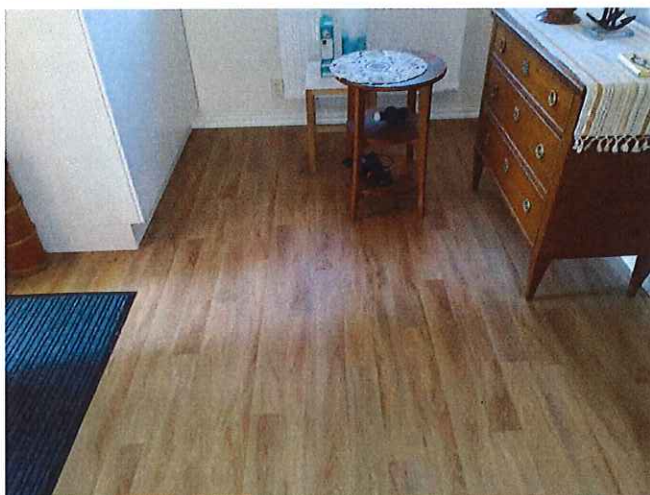
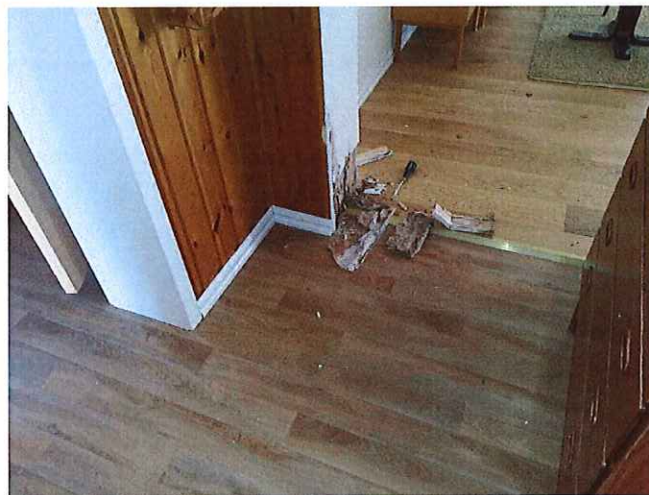
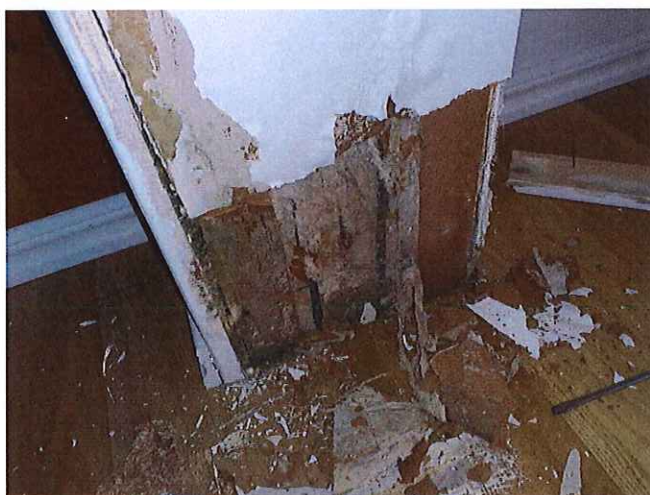
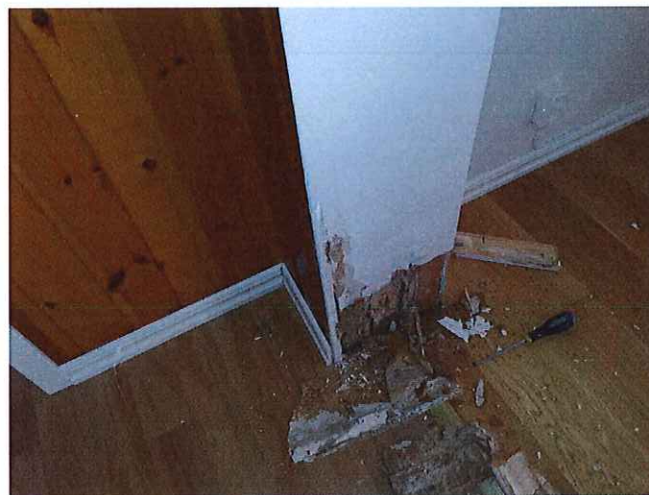
Entreplan : Hall

Skadedrabbad hall där svamp växer mellan hall och vardagsrum.

Skikt	Mängd	Föreslagen åtgärd
Golv		
Plastmatta hellimmad, 2018	13.05m ²	Rivning
Profilsockel	15.11m	Rivning
Betong (platta på mark)	13.05m ²	Rivning
Singelbädd	13.05m ²	Sanering/Desinficering
Vägg		
Ytbehandlat trä	34.46m ²	Rivning - Rivning vid skada

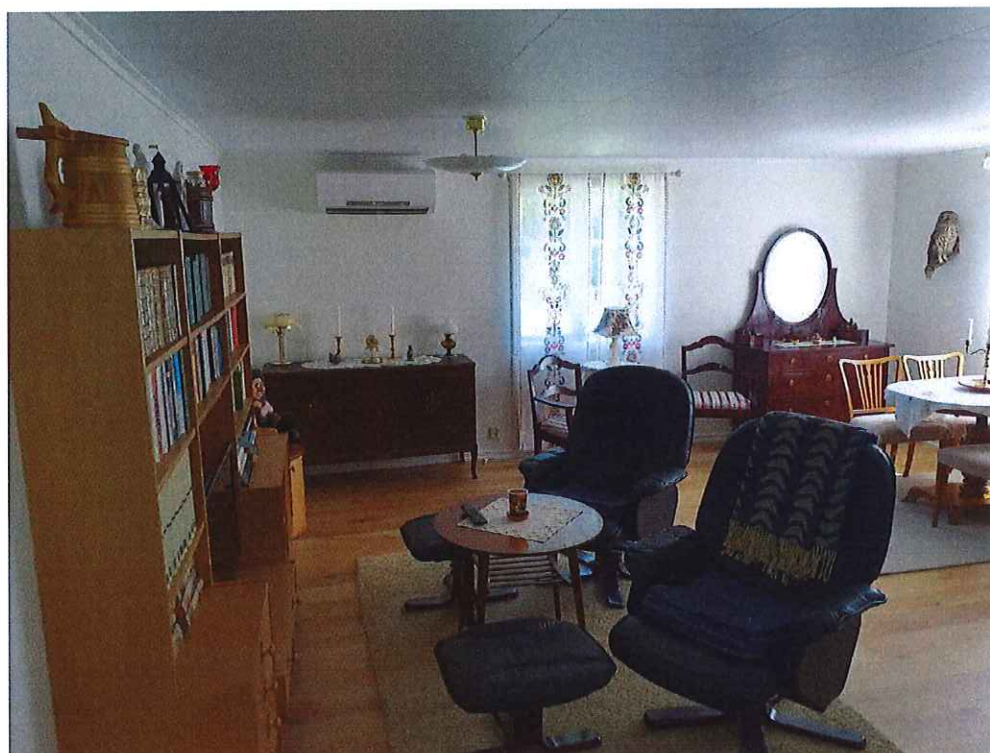
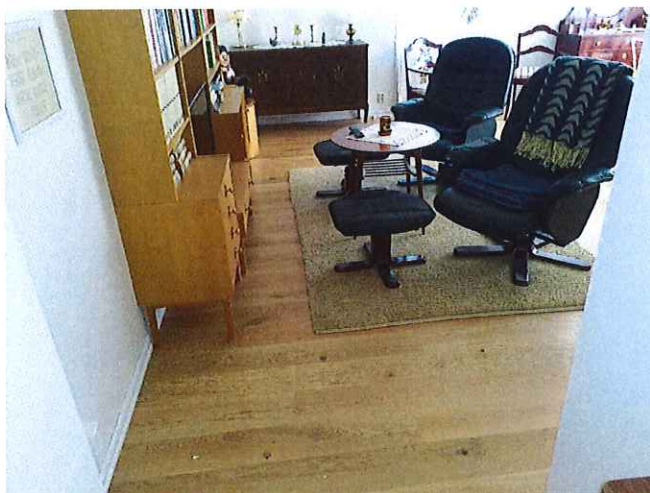
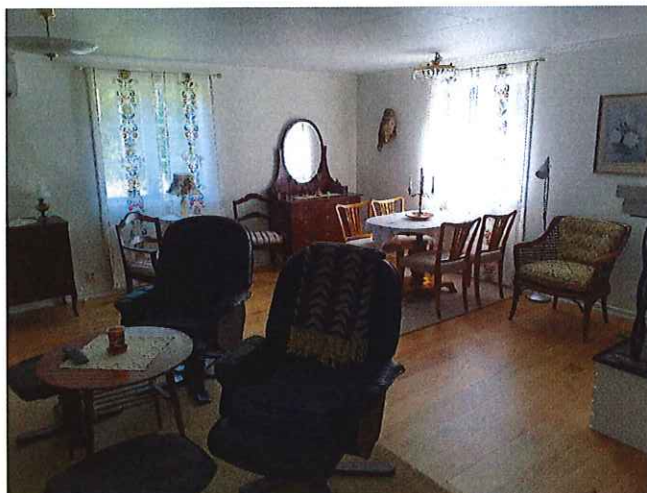
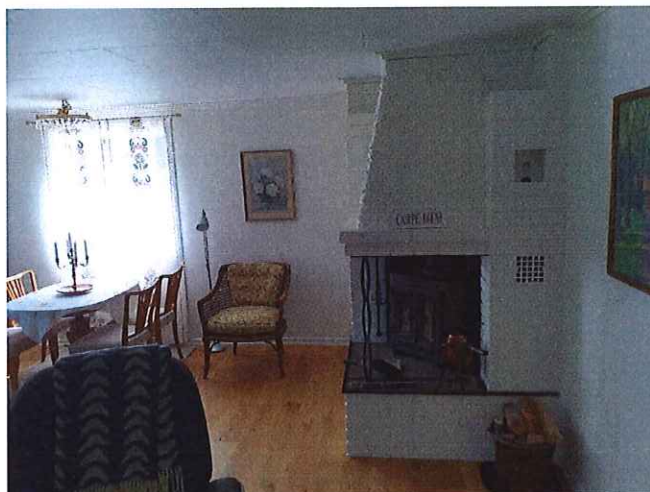
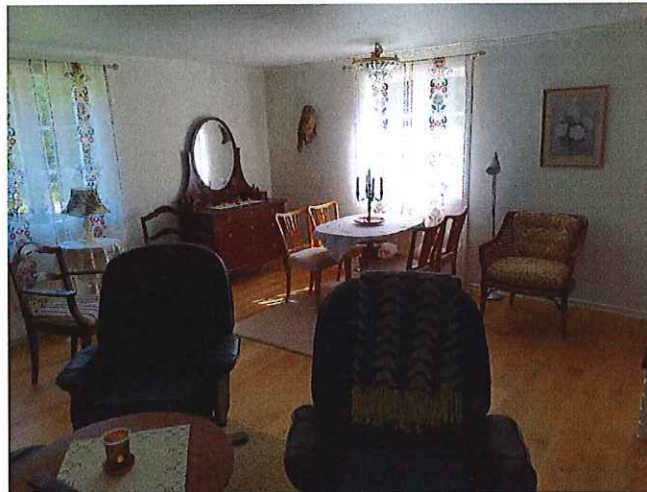
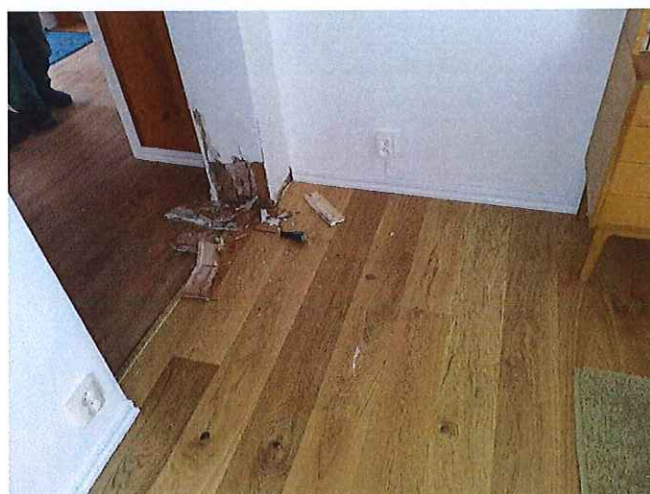
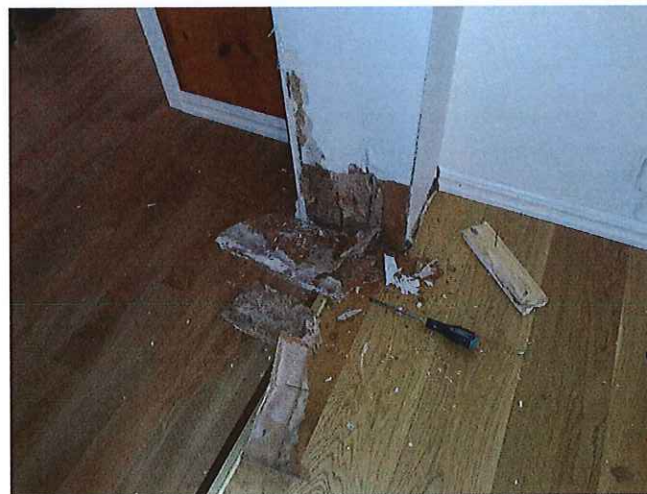
Entreplan : Vardagsrum

Skadedrabbat rum.

Skikt	Mängd	Föreslagen åtgärd
Golv		
Parkett brädor, 2018	26.93m ²	Rivning - Rivet av entreprenör
Profilsocel	19.75m	Rivning
Foam	26.93m ²	Rivning
Betong (platta på mark)	26.93m ²	Rivning
Singelbädd	26.93m ²	Sanering/Desinficering
Vägg		
Målad väggskiva, 2018	41.96m ²	Rivning - Rivning vid skada
Profilist	14.4m	Rivning
Timmerstomme	41.96m ²	Rivning - Rivning av skadedrabbat material

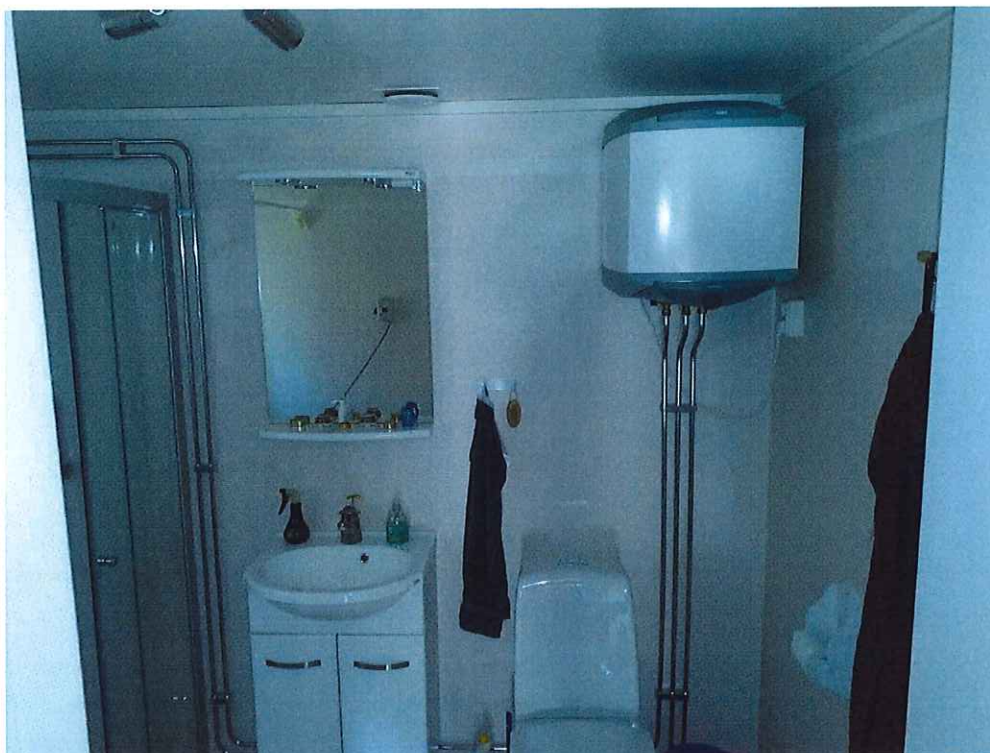
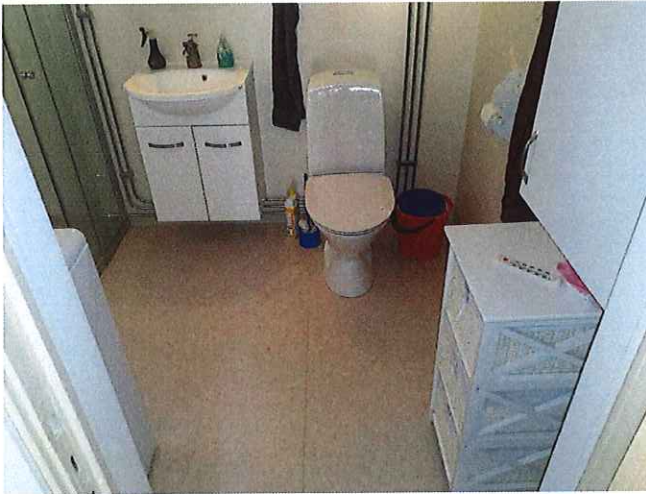
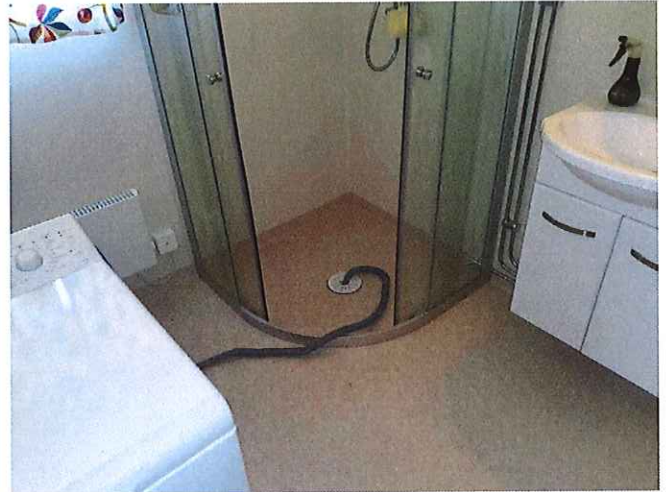
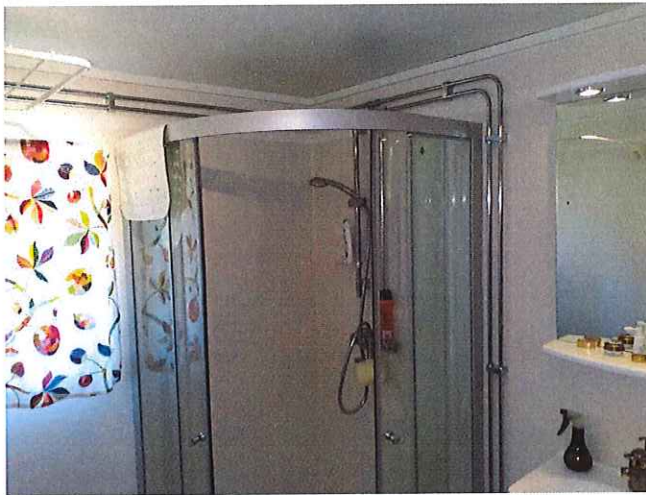
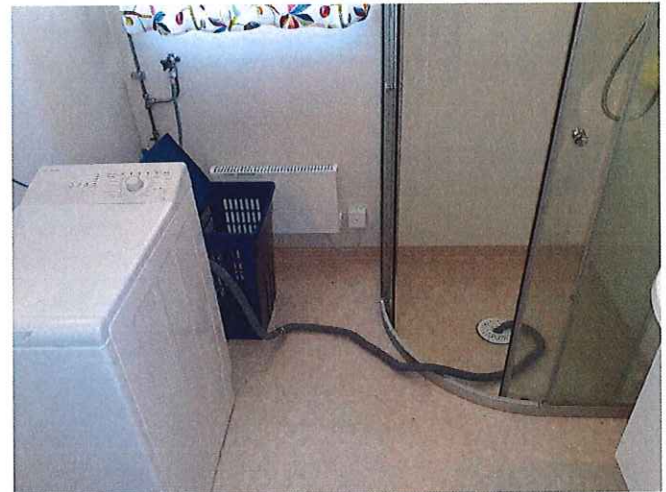
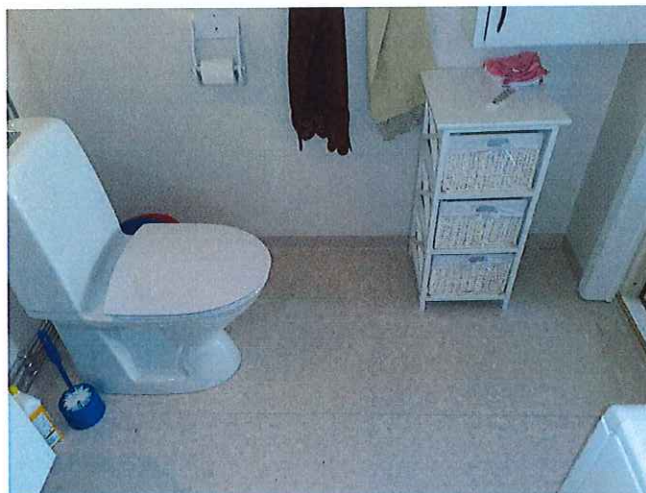
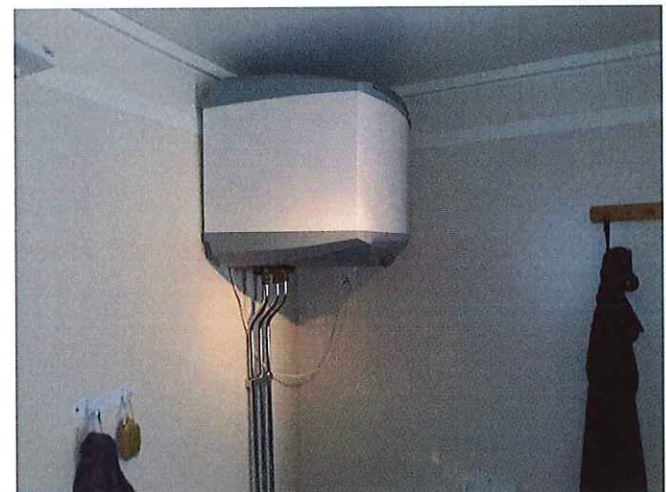
Entreplan : Badrum

Badrum som angränsar till skadedrabbade ytor.
 Vid efterbesök den 7/10 var ytskikt utrivna.

Skikt	Mängd	Föreslagen åtgärd
Golv		
Plastmatta med uppvik, 2018	5.20m ²	Rivning - Rivet av entreprenör
Betong (platta på mark)	5.20m ²	Rivning
Singelbädd	5.20m ²	Sanering/Desinficering - Kontroll hur långt svamp mycel spridit sig.
Vägg		
Plastmatta, 2018	17.56m ²	Rivning - Rivet av entreprenör
Stombeklädnad av bräder	17.56m ²	Awakta med åtgärd

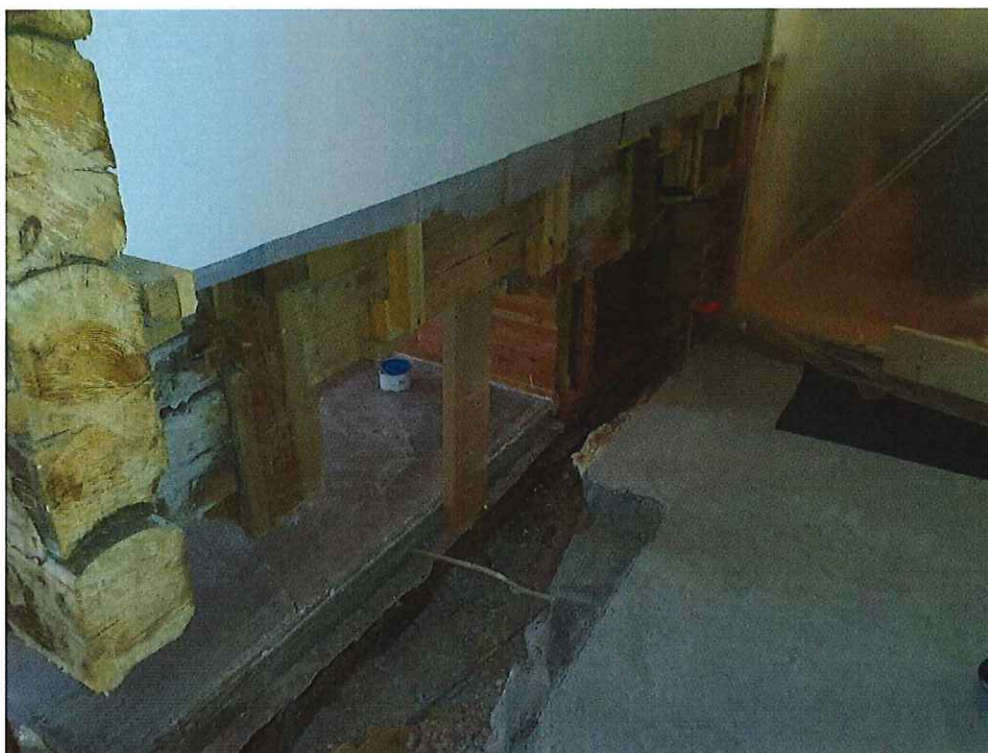
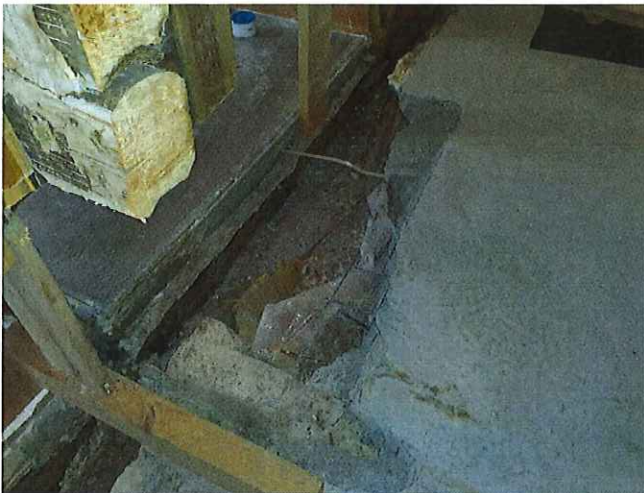
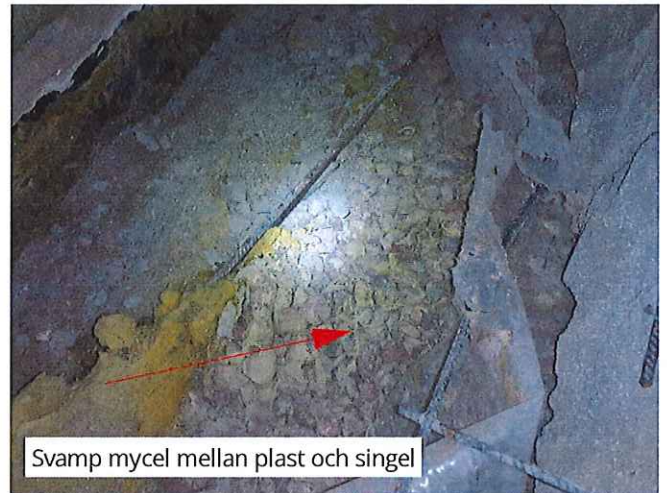
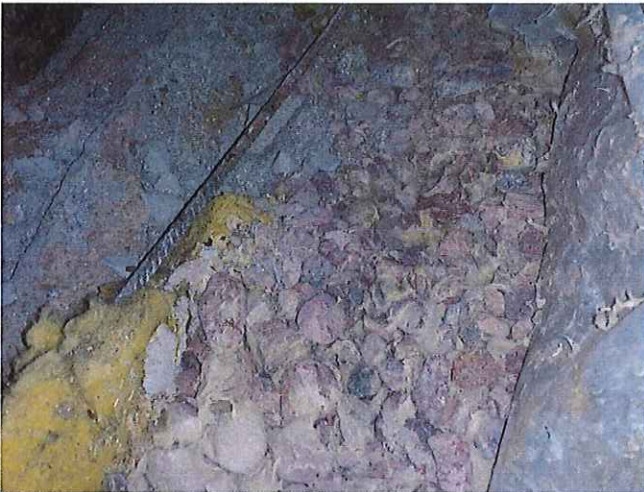
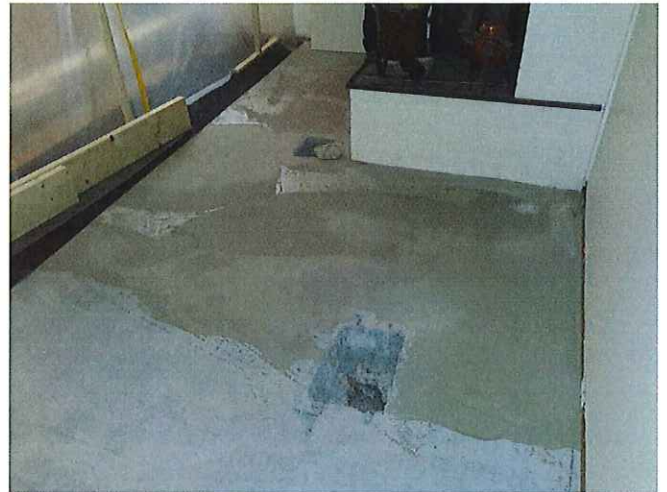
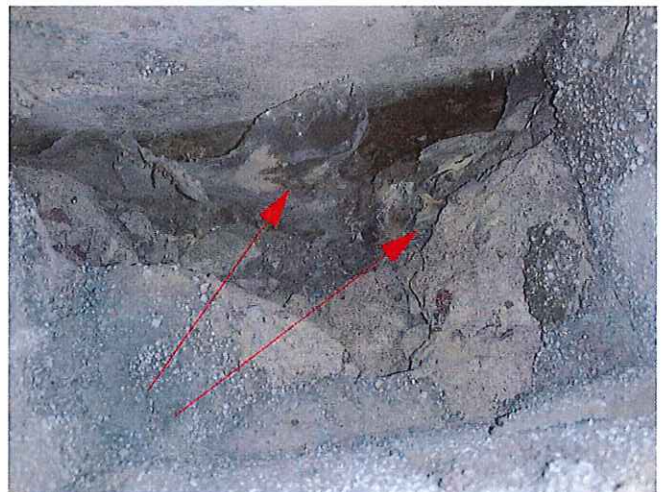
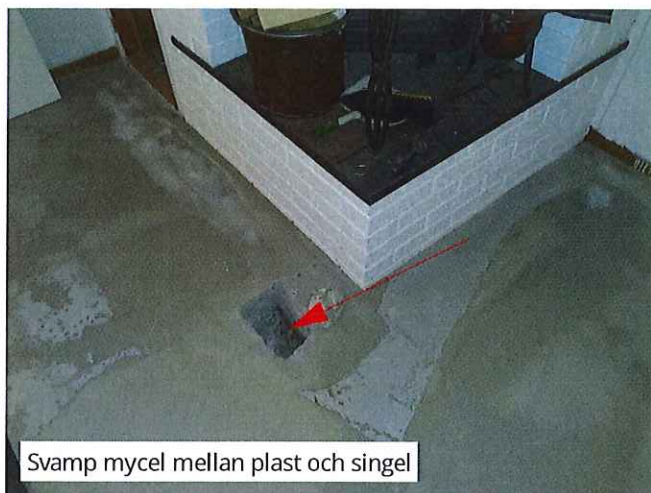
Entreplan : Vardagsrum 7/10

bilder från vardagsrum där vi tydligt ser att svampmycel förekommer mellan singel och plastfolie under betongplattan. Murstocken har säkerligen även den blivit angripen.
