Besiktningssprotokoll

Anticimex Försäkringsbesiktning i samarbete med Fastighetsbyrån

Fastighetsbeteckning: Bjursnäs 1:233	
Fastighetsadress: Ramundervägen 10	
Postnummer: 69530	Ort: Laxå

Försäkringsbesiktning

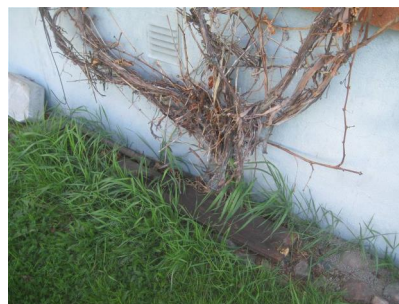
Fåtal växter finns i anslutning till grundmur.

När det finns rabatter och växter nära grundmuren finns risk att fukt stannar kvar i väggarna. Detta kan i sin tur orsaka invändiga fuktskador. Växternas rötter kan också skada grundmuren och sätta dräneringsledningen ur funktion.

Området närmast huset rekommenderas att vara fritt från växtlighet.

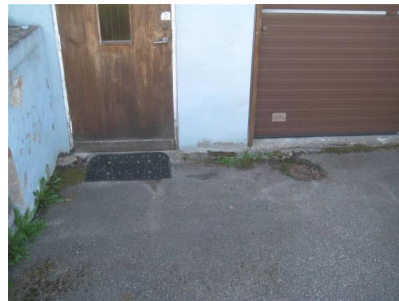
Mindre rötskador finns i dörrkarm.
Garageport tätar dåligt.

Dessa bedöms inte ha lett till bakomliggande skador.

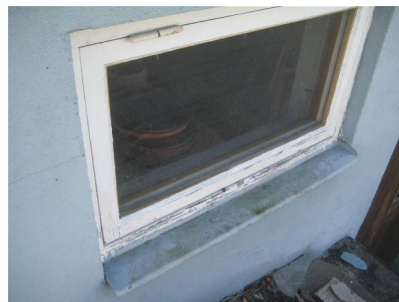
Fönster är bitvis i behov av målning/underhåll.

Fönsterbågar och fönsterkarmar där målningsbehov finns riskerar att få fukt- och rötskador på grund av sämre vattenavvisande förmåga.

För att öka livslängden på fönster rekommenderas målning och underhåll.

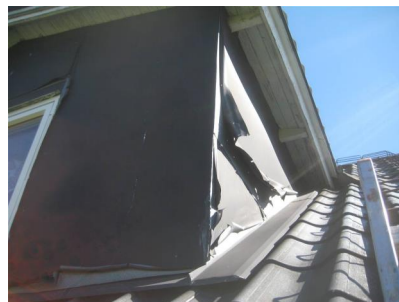
-Yttertaket är äldre.
-Målningsbehov av takkupa.

Plåtdetaljer och underlagspapp har enligt vår bedömning en begränsad livslängd. Eftersom husets taktäckning är äldre har det ett minskat motstånd mot vatteninträning. Detta i sin tur kan leda till fuktskador på träläkt och vidare ner i underliggande konstruktioner.

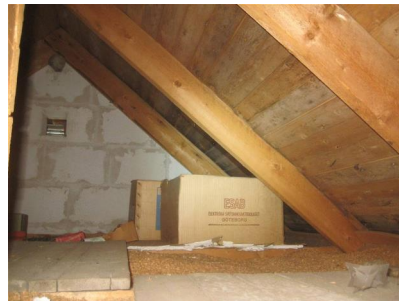
Den upptäckta mikrobiella påväxten på underlagstaket indikerar att vinden tillförs fukt inifrån bostaden. För att komma tillrätta med detta måste fuktillförseln inifrån bostaden minskas. Detta kan göras genom att ventilationen i bostaden förbättras, ex permanenta fläktar i våtrum.

Mindre mikrobiell påväxt finns på underlagstaket.

Detta kan vara ett tecken på att vinden tillförs fukt inifrån bostaden. Observera att besiktning av bostadens ventilationssystem inte har ingått i uppdraget.

För att komma tillrätta med detta kan fuktillförseln inifrån bostaden behöva minskas. Det kan göras genom att ventilationen i bostaden förbättras samt att eventuella otätheter i vindsbjälklaget (tak-/väggvinklar, taklucka med mera) tätas. Läs Anticimex faktablad om oppvärmda vindsutrymmen för tips och råd.

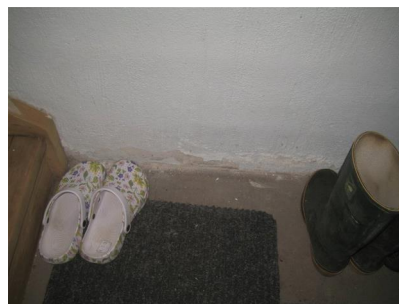
Utvändigt fuktskydd är äldre, mindre puts och färgsläpp finns.

Eftersom källarens utvändiga fuktskydd (dagvattensystem, dräneringssystem samt källarytterväggarnas utvändiga fuktskydd) är äldre, så kan systemet ha nedsatt funktion. Detta ökar risken för invändiga fuktskador i källaren.

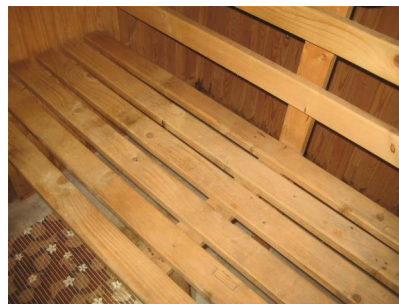
Bastu mot yttervägg, fuktuppsug finns närmast golv.

En bastu mot en yttervägg i källarplan kan vara en riskabel konstruktion ur fuktsynpunkt. Organiskt material, t.ex. trä kan hamna i en alltför fuktig miljö med mikrobiell påväxt och avvikande lukt som följd

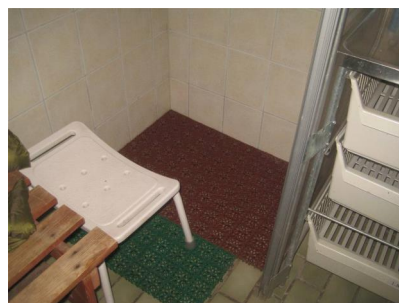
Ingen golvbrunn i duschzon, lokalt dåligt fall mot brunn, detta bedöms som en mindre brist i detta utrymme.
