Besiktningssprotokoll

Anticimex Försäkringsbesiktning i samarbete med Fastighetsbyrån

Fastighetsbeteckning: Bada 1:486	
Fastighetsadress: Sönnerrudsheden 13	
Postnummer: 685 92	Ort: Torsby

Besiktningdatum: 2026-05-06	Protokollnummer: 69668568
Temperatur: 9 °C	Väderlek: Halvklart
Tekniker: Joakim Hellblad	
E-post: joakim.hellblad@Anticimex.se	
Kontor: Karlstad	
Närvarande: Fastighetsägaren.

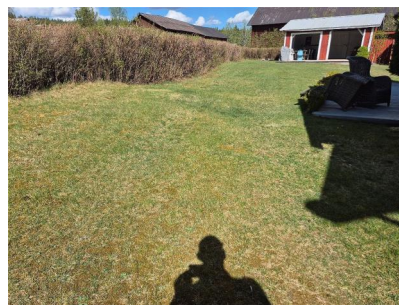
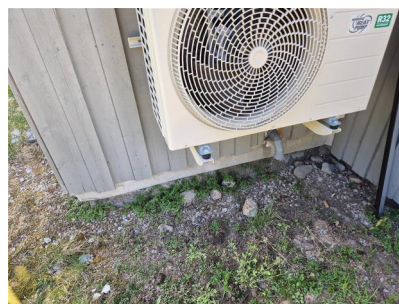
Utvändigt / Markförhållanden

Marken lutar mot huset.
- Kondensvatten från luftvärmepumpens utedel leds ej bort från grunden.

Detta innebär en ökad fuktbelastning mot grunden vilket i sin tur kan orsaka fuktskador i huset.

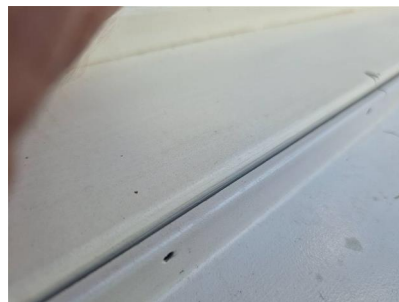
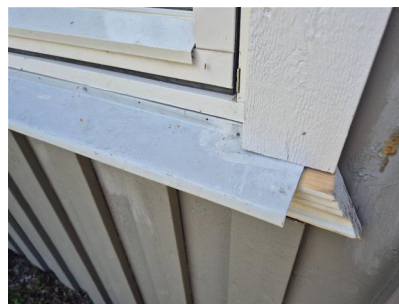
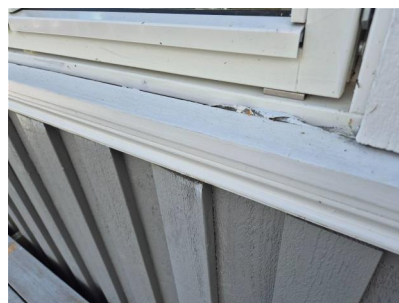
Utvändigt / Fönster

Fönsterbleck är otäta vid infästningar.

- Dom är även bristfälligt monterade.
- Saknas även på enstaka fönster.

Eftersom fönsterblecken är otäta finns risk att vatten rinner in i väggen vilket i sin tur kan leda till fuktskador i väggkonstruktionen.

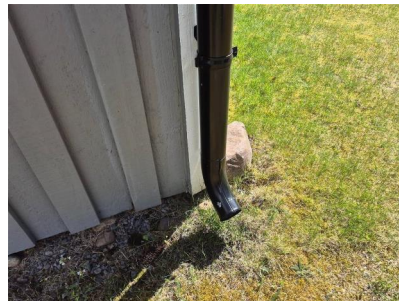
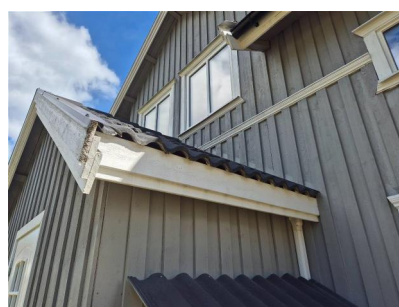
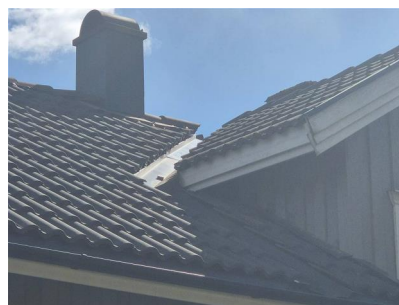
Utvändigt / Hängrännor / Stuprör

Stuprör avslutas nära husliv.
- Hängrännor saknas på takkupor.

Stuprör som avslutas intill husliv (ovan mark) kan medföra en ökad fuktbelastning på grundmur/sockel med fuktrelaterade skador som följd.

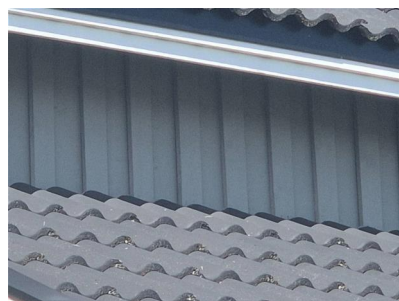
Utvändigt / Tak

Ståndskiveplåt saknas(se bild 1).
Taket är besiktat från mark.

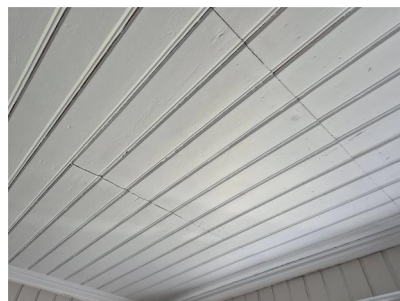
Utvändigt / Vind

Vindsutrymmets lucka går ej att öppna.

Vindsutrymmet har inte kunnat besiktas eftersom inspektionslucka saknas.

Vi rekommenderar en kompletterande besiktning när luckan går att öppna.

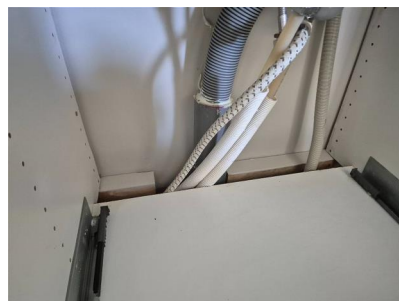
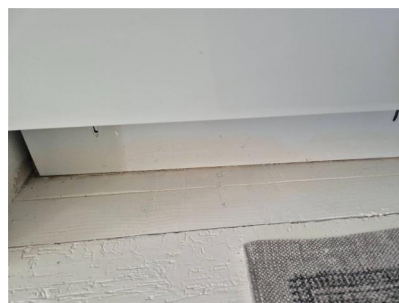
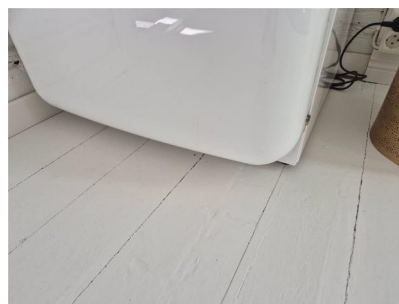
Entréplan / Kök

Fuktskydd saknas i diskbänksskåp och under vitvaror.

Utan fuktskydd är det svårt att upptäcka läckage från rörledningar. Vatten kan då tränga in i omkringliggande konstruktioner och orsaka fuktskador.

För att upptäcka eventuella läckage, installera ett fuktskydd.

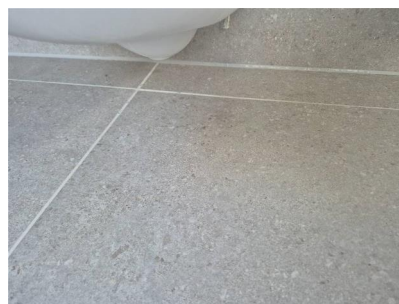
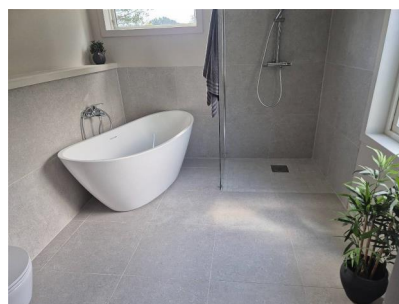
Entréplan / Badrum

Inbyggd spolcistern till toalett saknar skvallerrör.

Utan skvallerrör finns risk att eventuellt läckage inte upptäcks, vilket kan leda till fuktskador i omkringliggande konstruktioner.

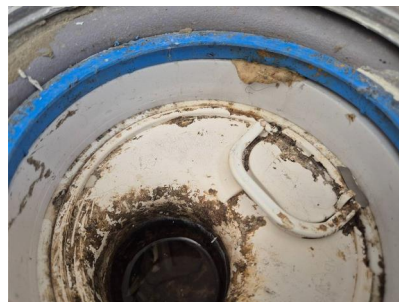
Förhöjningsring finns i golvbrunnen.

Förhöjningsringen i golvbrunnen är en riskkonstruktion eftersom det ofta förekommer otätheter mellan förhöjningsringen och brunnen. Detta kan i sin tur leda till fuktskador i omkringliggande konstruktioner.
