Besiktningssprotokoll

Anticimex Försäkringsbesiktning i samarbete med Fastighetsbyrån

Fastighetsbeteckning: Röra-Ång 1:212	
Fastighetsadress: Trollskogsvägen 9	
Postnummer: 47333	Ort: Henån

Besiktningdatum: 2026-05-06	Protokollnummer: 69687922
Temperatur: 8 °C	Väderlek: Sol.
Tekniker: Per-Niklas Zakariasson	
E-post: per-niklas.zakariasson@anticimex.se	
Kontor: Uddevalla	
Närvarande: Fastighetsägarens far.

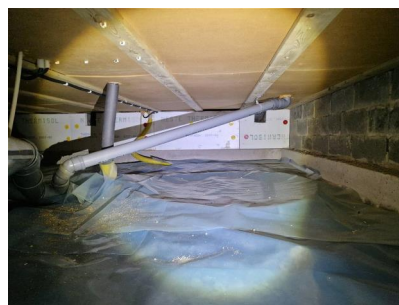
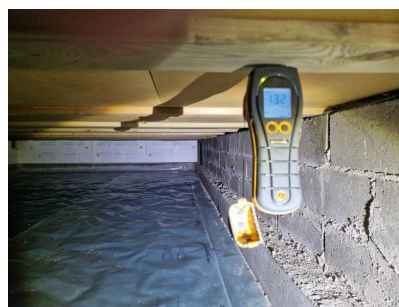
Utvändigt / Krypgrund

Vid kontroll av krypgrunden uppmättes fuktkvoten till 13% i blindbotten och normal lukt upplevdes, inga fuktrelaterade brister noterades.

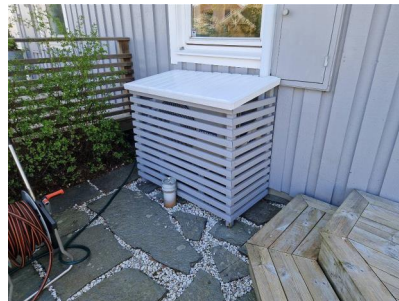
Utvändigt / Sockel

Kondensvatten från luftvärmepumpens utedel leds inte undan.

Det rekommenderas att kondensvatten leds undan eller samlas upp för att minska fuktbelastningen mot huset.

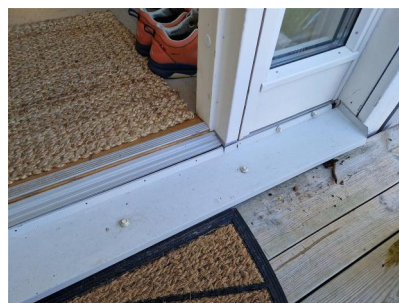
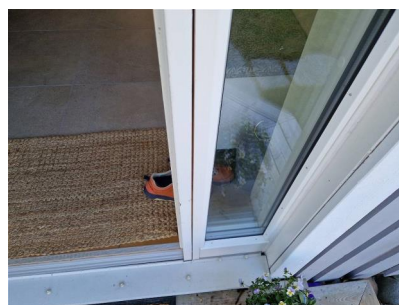
Utvändigt / Dörrar

- Bristfälligt tröskelbleck vid entrédörr och otätheter förekommer.
- List saknas mellan dörrkarm och sidoljus.

Otätheter kan medföra att vatten tränger in med fuktskador som följd. Det rekommenderas att tröskelblecket byts ut via en plåtslagare, det rekommenderas även att en list sätts mellan karm och sidoljus.

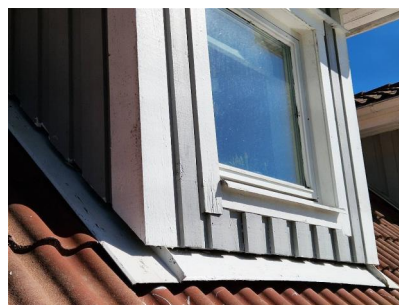
Utvändigt / Fönster

- Rötskador finns i foder vid fönstret vid takkupa.
- Äldre isolerfönster.

När isolerfönster blir till åren ökar risken att de anlöper och att missfärgningar uppkommer mellan glaset.

Det rekommenderas att rötskadat material byts ut via en snickare.

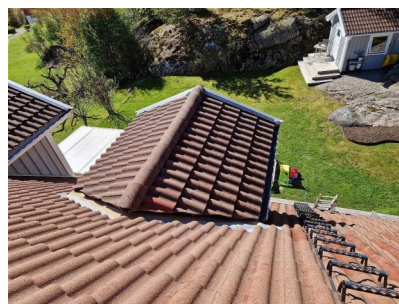
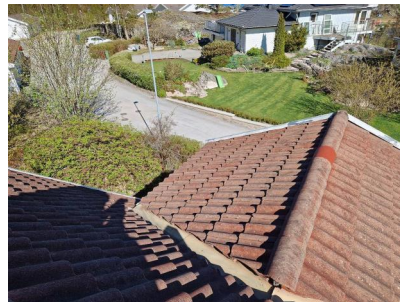
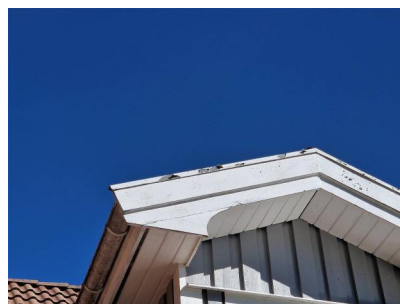
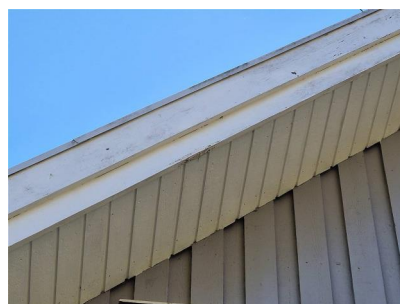
Utvändigt / Tak

- Den yttre taktäckningen börjar bli till åren.
- Rötskador finns i vindskivor.

Material åldras med åren vilket ökar risken för läckage och underliggande skador. Den tekniska livslängden för befintlig taktäckning är ca 40år, därefter kan man förvänta sig att taket behöver läggas om.

Det rekommenderas att en snickare kontaktas för byte av de vindskivor som är skadade.

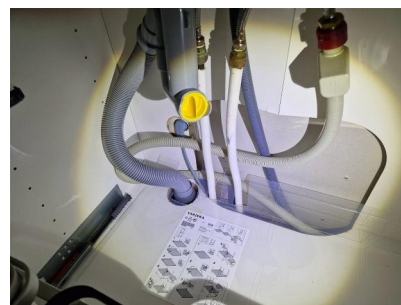
Entréplan / Kök

Fuktskydd finns i diskbänkskåp, dock förekommer otätheter runt rör.

Ett tätt fuktskydd rekommenderas för att lättare kunna upptäcka ett eventuellt läckage och undvika skador.

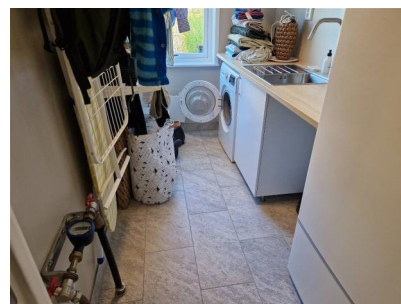
Entréplan / Tvättstuga

- Äldre plastmatta under klinker.
- Golvbrunnen är av äldre standard.

När ett våtutrymme blir till åren ökar risken för läckage och skador då material åldras. Den tekniska livslängden för en plastmatta är 25-30år. Vid en renovering byter man ut den äldre golvbrunnen.

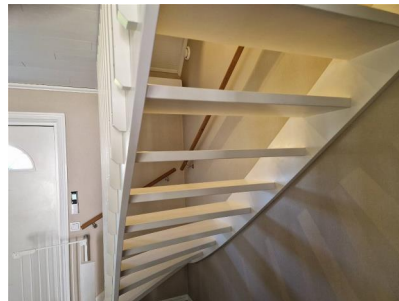
Entréplan / Trappa

Stort utrymme mellan trappsteg.

Detta kan medföra en risk för personskada.

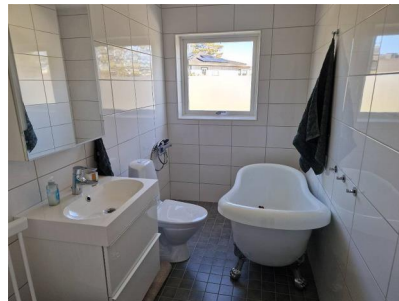
Övre plan / Dusch/Toalett

- Tätskikt är inte uppvikt i nivå med klinker vid tröskel.
- Fönster är placerat i duschzon.

Enligt branschregler skall tätskikt vara uppvikt i nivå med ovankant av klinker för att undvika läckage och skador. Då golvet lutar mot golvbrunnen minskar risken att vatten transporteras i bruket under klinker.

Det är viktigt att skydda fönster mot vattenbegjutning för att undvika skador i fönster och väggkonstruktion.
