**Fastighetsuppgifter**

Älvkarleö Bruk 4:73

Norgevägen 7

## Bilaga 1 för kontroll av valda konstruktioner

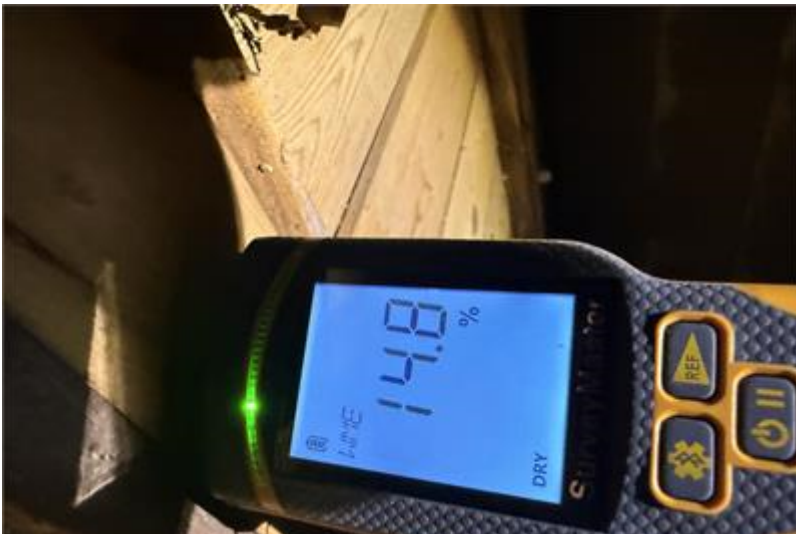
Det noterades att trossbottenbrädor har släppt och sågspånsisoleringen har ramlat ner på ett ställe i grunden.

Mindre mikrobiell påväxt noterades på några trossbottenbrädor i normal omfattning.

Vid kontroll av konstruktionen uppmättes fuktvärden under gränsvärdet (17%) för mikrobiell påväxt/tillväxt, se bilaga.

I blindbotten i trä mättes fuktkvoten (FK) till 14,8% FK Dessa värden kommer sannolikt att ändras med årstiden. Det kritiska gränsvärdet för mikrobiell tillväxt brukar anges till ca 17% fuktkvot (FK). Notera att stickprovsmässig undersökning är utförd. Se även kommentar/risakanalys.
