# Besiktningssprotokoll

Anticimex Försäkringsbesiktning i samarbete med Fastighetsbyrån

Fastighetsbeteckning: Hanström 2:124	
Fastighetsadress: Tegelgatan 24	
Postnummer: 463 35	Ort: Göta

Besiktningdatum: 2026-05-05	Protokollnummer: 69687328
Temperatur: 8 °C	Väderlek: Klart
Tekniker: Andreas Klövenäs	
E-post: Andreas.Klovenas@anticimex.se	
Kontor: Göteborg	
Närvarande: Fastighetsägare

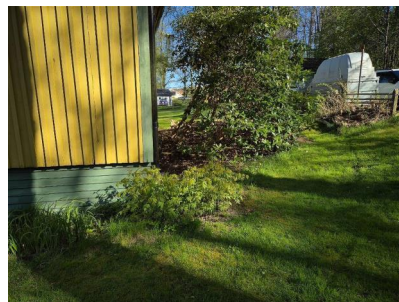
- Marken lutar mot huset.

Detta innebär en ökad fuktbelastning mot grunden vilket i sin tur kan orsaka fuktskador i huset.

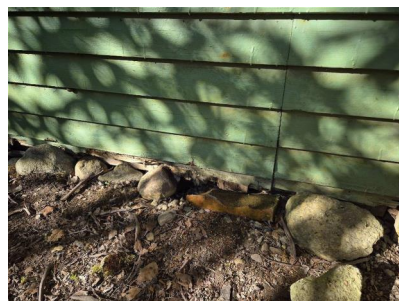
- Rötskador finns i sockelskivor.

Bedöms inte påverka funktionen men bör bytas ut/åtgärdas.

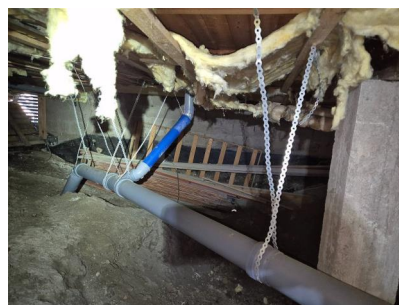
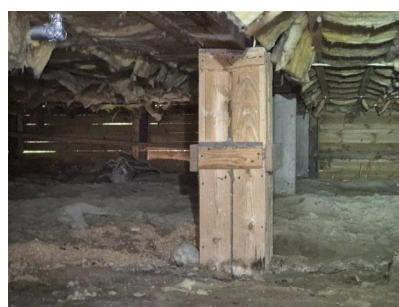
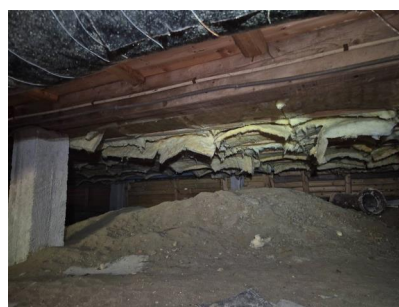
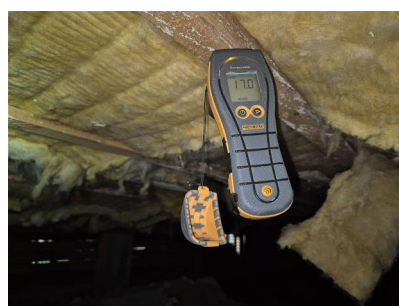
Vid kontroll av Plintgrund/Krypgrund uppmättes fuktvärden i nivå med gränsvärde för mikrobiell tillväxt och normal lukt upplevdes. Längs markytan noterades organiskt material (byggspill) samt delar av organisk konstruktion med fuktuppsug från markytan.

Fuktkvoten uppmättes till 17 % via stickprovsmässig fuktkvotmätning.

Det finns risk för mikrobiell tillväxt om den relativa fuktigheten (RF) i den omgivande luften är över 75 %. I furuvirke motsvarar det en fuktkvot (FK) på 17 %.

Golvbjälklaget ovan den uteluftsventilerade krypgrunden riskerar att drabbas av fuktskador på grund av naturlig fuktpåverkan. Detta kan i sin tur leda till mikrobiella skador (angrepp av mikroorganismer) som kan leda till att avvikande lukt sprids till boendemiljön.

Markytan kan fördel rensas och städas av ifrån allt organiskt material.

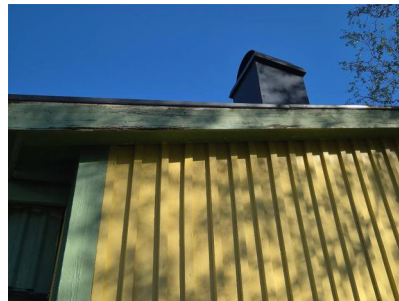
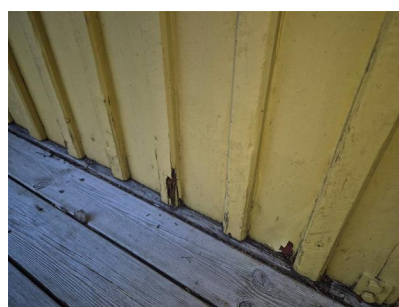
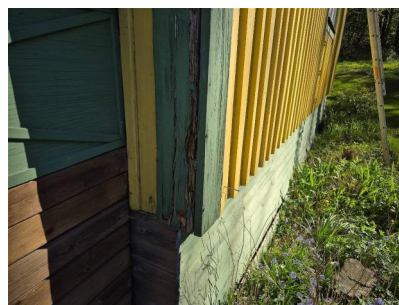
- Rötskador finns i fasadpanelen och vindskivor på husets gavelsida mot vattnet. Rötskador finns även i fasadpanelen som ligger an mot altanen.

Rötskador i fasaden är ett tecken på bristande fuktskydd/hög fuktpåverkan, som även kan leda till fuktrelaterade skador i bakomliggande konstruktioner.

Rötskadad konstruktion bör bytas ut. Vi rekommenderar en fördjupad undersökning för att bedöma omfattning och åtgärd.

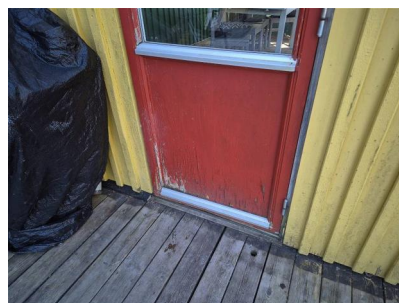
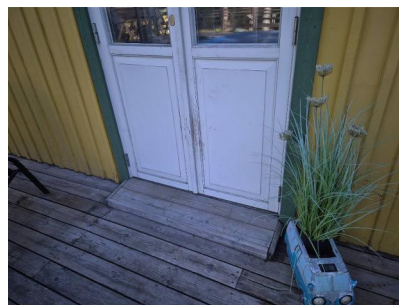
- Dörr till uterum är i dåligt skick och behöver bytas/reoveras.  
- Altandörr är i behov av underhåll.

Kontakta fackman för kontroll och åtgärd.

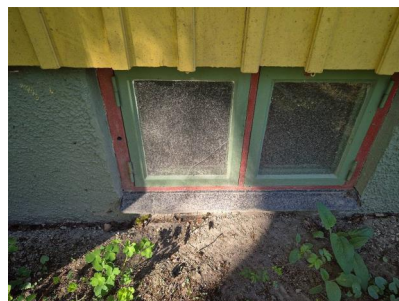
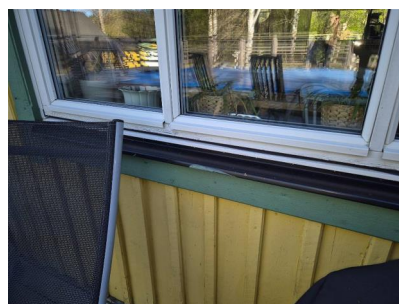
- Fönster är i behov av målning/underhåll.
- Enstaka källarfönster har sprickor i fönsterglas.

Fönsterbågar och fönsterkarmar där målningsbehov finns riskerar att få fukt- och rötskador på grund av sämre vattenavvisande förmåga.

För att öka livslängden på fönster rekommenderas målning och underhåll.

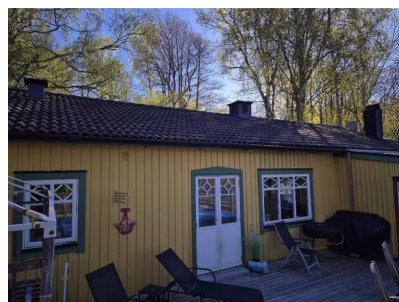
- Hängrännor lutar fel.

När hängrännor har en felaktig lutning (bakfall) finns risk att regnvatten svämmar över vilket i sin tur kan leda till fuktskador på fasad och sockel.

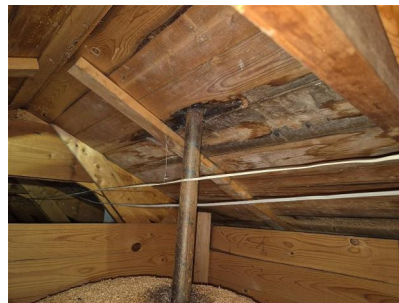
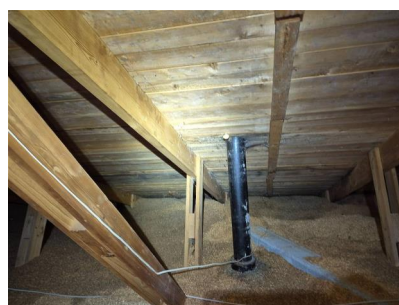
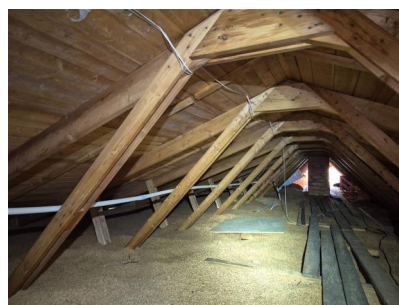
- Missfärgning noterades lokalt på underlagstaket.  
(Torrt vid besiktningstillfället)

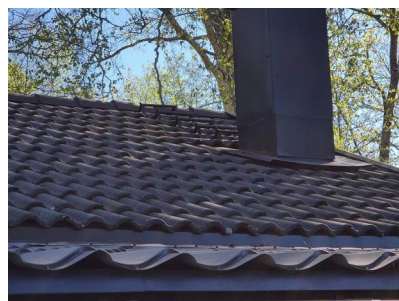
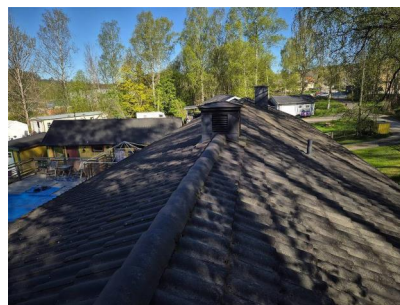
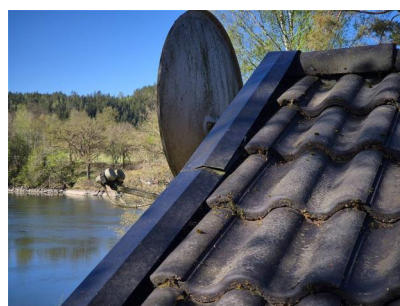
Yttertaket besiktigades från marknivå, takfot samt via takstege. Taktäckningen bedöms generellt vara i gott skick. Vid kontroll noterades att stosplåtar och plåthuvar delvis uppvisar rostangrepp. Stosplåt följer inte fullt ut takets profil, vilket kan innebära mindre otätheter. Gavelbeslag kan behöva justeras för att säkerställa fullgod funktion. Begynnande moss-påväxt noterades lokalt i pannskarvar

Plåtdetaljer bör underhållas och rostskyddsbehandlas. Anpassning och justering av stosplåt och gavelbeslag rekommenderas. Taket bör hållas under uppsikt och rengöring från mossa utföras vid behov

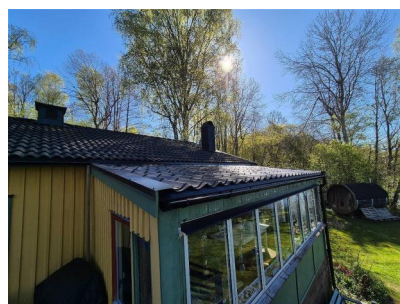
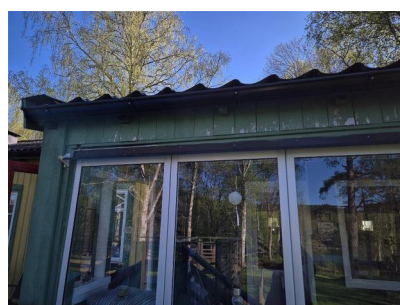
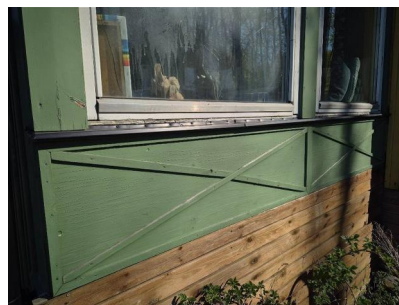
Uterummet är i behov av utvändigt underhåll. Färgsläpp förekommer på panel/ytskikt samt på fönster. Spricka förekommer i isolerglas. Taket är beklätt med profilplåt och har något flack lutning i förhållande till takbeklädnaden.

Otillräcklig taklutning ökar risken för stående vatten, snöbelastning och läckage, vilket kan leda till fuktrinträngning och skador i konstruktionen över tid.

Utvändigt underhåll bör utföras. Ytskikt och fönster rekommenderas att målas/underhållas och sprucket isolerglas bytas.

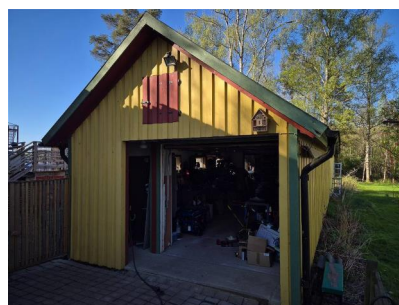
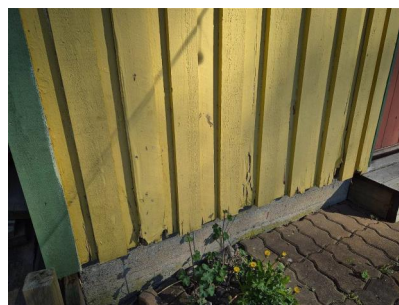
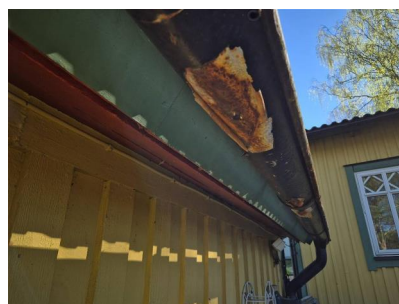
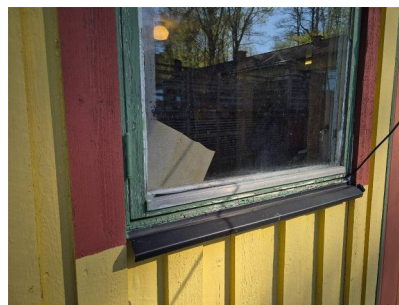
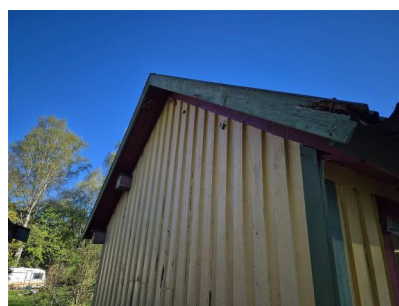
Garaget bedöms funktionellt men uppvisar delvis eftersatt utvändigt underhåll. Rötskador förekommer i fasadpanel och vindskivor. Gavelbeslag saknas. Fönster är i behov av underhåll. Hängrännor lutar fel/svackar och uppvisar rostskador. Taket utgörs av ett äldre plåttak med klockspik som infästning, där enstaka spikar har börjat resa sig

Utvändigt underhåll och reparationer bör planeras. Skadade trädelar och rostskadade hängrännor bör åtgärdas. Vid fasadbyte rekommenderas kontroll av bakomliggande konstruktion. Takets skick bör följas upp och underhåll/renovering planeras på sikt

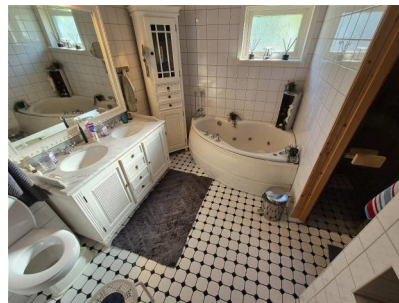
Golvbrunnen i duschen är en typgodkänd modell av fabrikat Purus med monterad förhöjningsring, där tätskiktet ser ut att vara korrekt anslutet. Golvbrunnen under badkar är direktkopplad till avloppsstammen och saknar vattenlås. Lukt kan uppstå ifrån golvbrunn utan eget vattenlås.

Golvfallet vid duschplats bedöms som acceptabelt. Utanför duschplats planar golvet ut och lågpunkter kan förekomma.

Rör genomföring förekommer i golv invid duschplats. Rör genomföringar i golvet medför en ökad risk för att vatten tränger ner i omkringliggande konstruktioner och orsakar fuktskador.

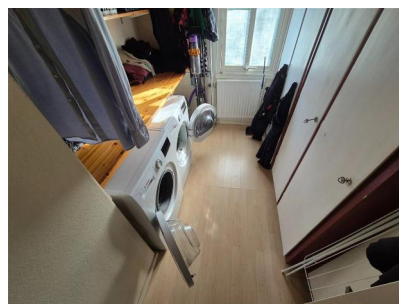
- Golvet i utrymmet är inte fuktsäkrat mot väggar och tröskel samt saknar golvbrunn.

Utrymmen med vatteninstallationer och risk för läckage bör vara försedda med tätskikt och golvbrunn enligt gällande branschregler. Avsaknad av detta innebär ökad risk för att eventuella läckage eller spillvatten inte kan avledas, vilket kan leda till fukt- och vattenskador i golv- och väggkonstruktion

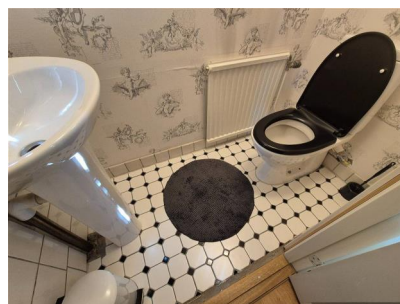
Det är oklart om golvet är fuktsäkrat mot angränsande vägg och tröskel. Spillvattenledning är väggnära monterad och anslutningen är dold under golvet.

Avsaknaden tätskikt på golvet ökar risken att vatten tränger in i angränsande konstruktioner och rum vilket i sin tur kan leda till fuktrelaterade skador. Dolda röranslutningar försvårar kontroll och upptäckt av eventuella läckage, vilket kan medföra att skador utvecklas under längre tid utan att uppmärksammas.

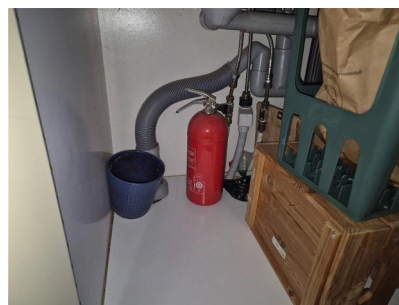
- Fuktskydd saknas i diskbänkskåp.

Fuktskydd i diskbänkskåp och under vitvaror är i dag branchstandard och underlättar upptäckt vid eventuella läckage.

För att möjliggöra tidig upptäckt vid eventuella läckage, installera fuktskydd i diskbänkskåp.

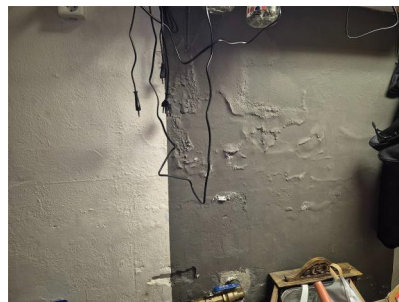
Lokalt noterades färgsläpp vilket är typiska tecken på fuktpåverkan i denna konstruktionstyp. I källare av detta slag bör man undvika täta yttskikt samt organiska material direkt mot golv och väggar, eftersom dessa riskerar att ta skada av fukt. Vid framtida uppdateringar rekommenderas istället diffusionsöppna material som är anpassade för betongkonstruktioner.

Äldre golvbrunnar och avloppsledningar i gjutjärn är vanliga i hus byggda omkring 1960–70. De kan ha lång livslängd men är känsliga för rostangrepp över tid. Gjutjärn korroderar successivt och bör beaktas för utbyte i samband med framtida renoveringar.

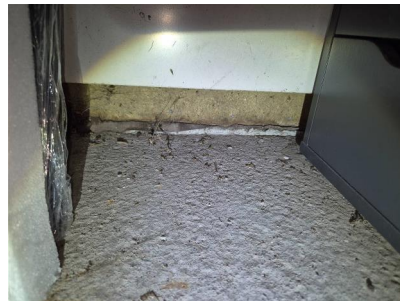
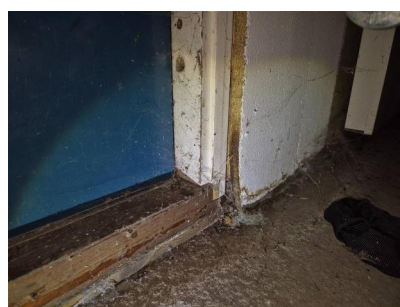
- Väggen har fuktfläckar.

Fuktfläckar kan bero på olika saker, och kan vara ett tecken på en tidigare eller en pågående fuktskada. Utvändig panel är rötskadad i nederkant.
