# Besiktningsprotokoll

Anticimex Försäkringsbesiktning i samarbete med Fastighetsbyrån

| Fastighetsbeteckning:<br>Kalkstenen 3 | |
| Fastighetsadress:<br>Bronsgatan 6g | |

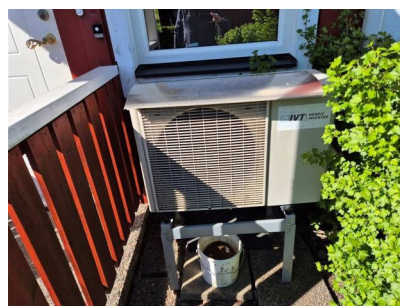
Vissa utedelar till luftvärmepumpar skapar mycket kondensvatten som hamnar mot underliggande/intilliggande fasad och sockel. Detta bidrar till ökar fuktbelastning mot intilliggande konstruktioner.

Om så är fallet även med denna anläggning bör man se till att leda bort vattnet. Observera att besiktning av byggnadens värmesystem eller värmepumpen inte har ingått i uppdraget.

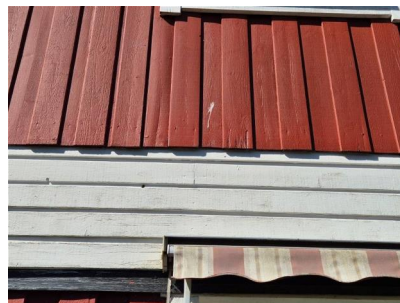
Mindre rötskador finns i fasadpanelen.

Dessa bedöms inte ha lett till bakomliggande skador.

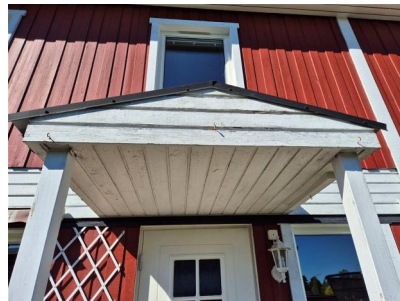
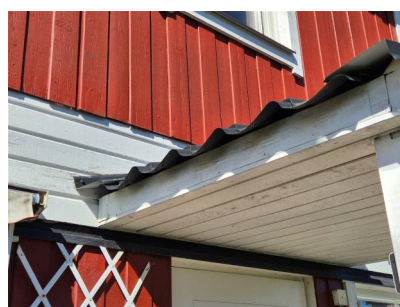
På farstukvisten finns ett behov av underhåll i trädetaljer. På de flesta (kanske alla ?) farstukvistar i området saknas hängränna.

För att skydda nedanför/intilliggande konstruktioner kan med fördel hängränna kompletteras.

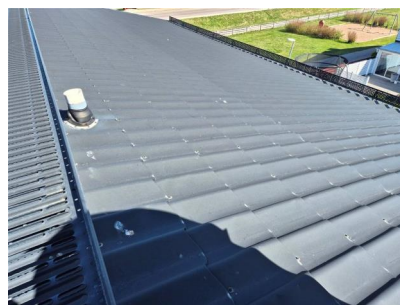
Besiktning av yttertaket har genomförts från takstegen. Inget finns att notera.

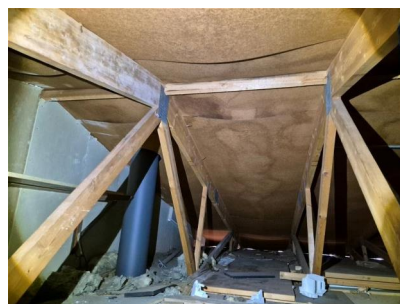
Fuktfäckar noterades på underlagstaket. Detta är vanligt förekommande (normalt) med tanke på att underlagstaket består av masonitskivor. Uppdragsgivaren upplyste också om att yttertaket är renoverat i början på 2000.

Vid kontroll av vinden uppmättes fuktvärden under kritisk fuktnivå för mikrobiell tillväxt och en normal lukt upplevdes. Fuktkvoten i underlagstak/takbjälkar uppmättes till ca 8 % (risk för mikrobiell påväxt i furuvirke vid en fuktkvot på ca 17 %).

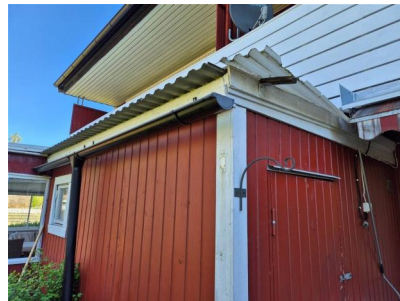
Ej besiktat då nyckel saknades.

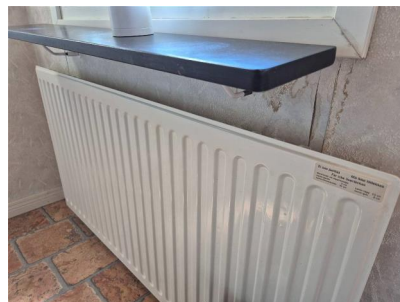
Väggen har fuktfläckar under elementet. Detta bedöms vara en mindre brist.

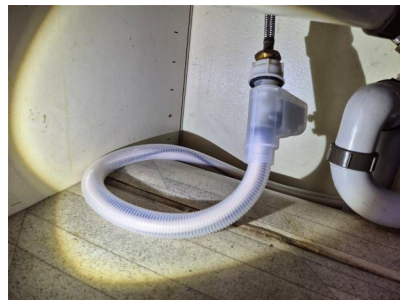
Fuktskydd på bottenskivan i diskbänkskåpet samt under kyl/frys. För att upptäcka eventuella läckage bör detta kompletteras.

Klamra gärna vattenledningar bättre i diskbänkskåpet.

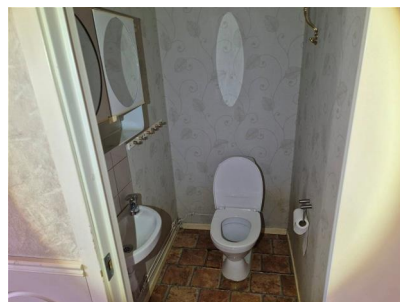
Vidare upptäckte jag en fuktskada i toalettutrymmet på entréplan. Rekommendationen är att försäkringsbolag kontaktas för att undersöka orsak/omfattning och avgöra om skadan är ersättningsbar eller ej.

Vid besiktningen upptäcktes ett pågående läckage vid toalettstolen. Vi rekommenderar en fördjupad undersökning för att bedöma orsak och omfattning. Kontakta även försäkringsbolag för att avgöra om det är en ersättningsbar skada.

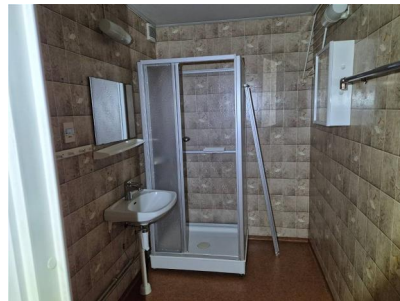
Våutrymmet har äldre yt-/tätskikt och en äldre golvbrunn.

Eftersom funktionen, som innebär att ytskiktet/tätskiktet ska vara vattentätt, kan vara nedsatt finns en ökad risk att vatten tränger igenom ytskiktet/tätskiktet med vattenskador i omkringliggande konstruktioner som följd.

En duschkabin finns installerad vilket är bra då denna effektivt begränsar fuktbelastningen mot omkringliggande golv/väggytor.

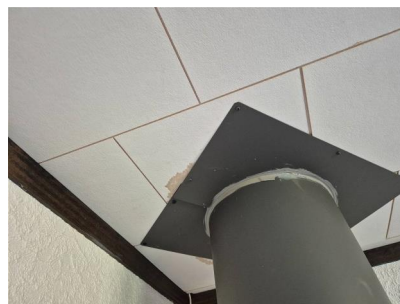
Taket har fuktfläckar vid takgenomföringen för rökröret. Bedöms vara en mindre brist.
