Lodet 2

Broängsvägen 36A

Uppdragsnummer	A36735
Besiktningsdatum	2026-05-08
Besiktningföretag	OBM Byggnadsmiljö AB
Besiktningförrättare	Mattias Hallberg
Närvarande	Säljare
Giltig till och med	2027-05-08

## Bilaga 1 för kontroll av valda konstruktioner

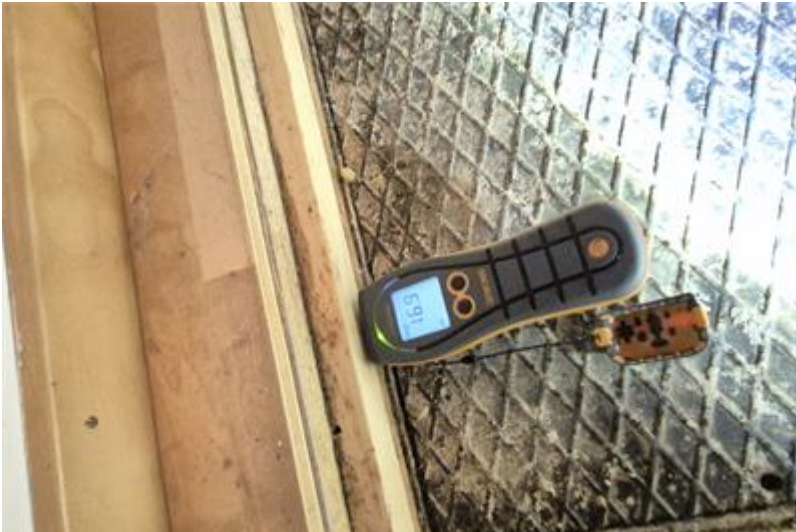
Byggnadsdel Uppreglat golv.  
Konstruktionsdel  
Konstruktionsuppbyggnad

Det kritiska gränsvärdet för mikrobiell tillväxt brukar anges till ca 15-17% fuktkvot (FK).

FK uppmättes till 17 %.

Notera att stickprovsmässig undersökning är utförd samt att mätvärden normalt sett kan variera över årstiderna. För att säkert fastställa konstruktionens kondition och fuktstatus måste en mer omfattande undersökning utföras.
