Besiktningssprotokoll

Anticimex Försäkringsbesiktning i samarbete med Fastighetsbyrån

Fastighetsbeteckning: Grönås 22:1	
Fastighetsadress: Västra Grönåsvägen 5	
Postnummer: 827 53	Ort: Järvsö

Besiktningdatum: 2026-05-08	Protokollnummer: 69667874
Temperatur: 8 °C	Väderlek: Klart
Tekniker: Stefan Gustafsson	
E-post: stefan.gustafsson@anticimex.se	
Kontor: Söderhamn	
Närvarande: Mäklaren

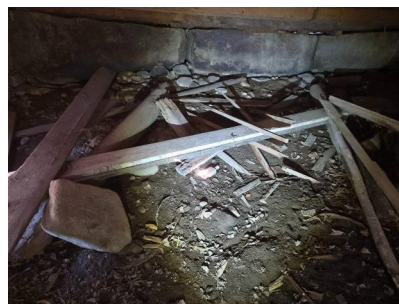
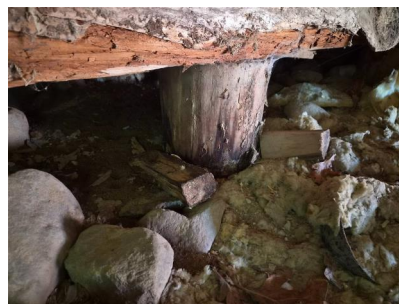
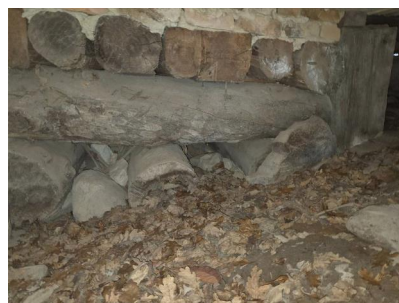
Utvändigt / Krypgrund

- Organiskt material finns i utrymmet.
- Organiskt material finns som plintar och står på marken.
- Rötskador noterades i grunden..

När man har organiskt material i en fuktig miljö finns en ökad risk för mikrobiell tillväxt (angrepp av mikroorganismer). Detta kan i sin tur leda till att mikrobiell lukt sprids till boendemiljön.

Organiskt material med markkontakt har ofta fuktskador på grund av naturlig fuktpåverkan. Detta kan resultera i mikrobiella skador (angrepp av mikroorganismer) och, i värsta fall, rötskador.

Fundamentet till skorsten består delvis av organiskt material, sättningar och rötskador finns.

Vi rekommenderar en fördjupad undersökning för att bedöma orsak och omfattning.

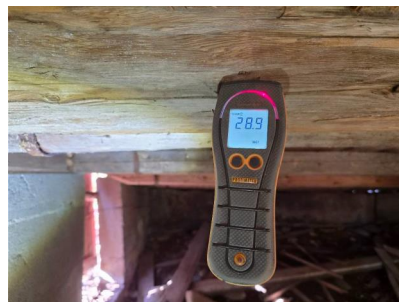
Vid kontroll av konstruktion uppmättes fuktvärden över kritisk fuktnivå.

Uteluftsventilerade krypgrunder med bjälklag av organiskt material har ofta fuktskador på grund av naturlig fuktpåverkan. Detta kan resultera i mikrobiella skador.

Fuktkvoten uppmättes till över 27 %.

Observera att del av grunden inte går att krypa i pga av för låg höjd, den delen har endast besiktats okulärt.

För att undvika detta så måste grundens klimat bli torrare. Läs Anticimex faktablad om uteluftsventilerade krypgrunder för tips och råd.

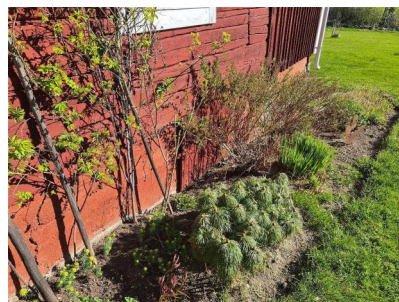
Utvändigt / Markförhållanden

Växter finns i anslutning till byggnaden.

När det finns rabatter och växter nära byggnaden finns risk att fukt stannar kvar i väggarna. Detta kan i sin tur orsaka invändiga fuktskador. Växternas rötter kan också skada grundmuren och sätta dräneringsledningen ur funktion.

Området närmast huset rekommenderas att vara fritt från växtlighet.

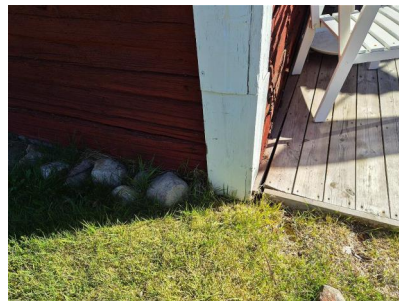
Utvändigt / Sockel

Avståndet mellan fasadbeklädnaden och marken är inte tillräckligt.

Eftersom fasadbeklädnaden avslutas för nära marken finns risk för att fukt från marken suggs upp i fasadpanelens nederkant. Detta kan orsaka fuktrelaterade skador i fasadbeklädnaden och bakomliggande konstruktioner.

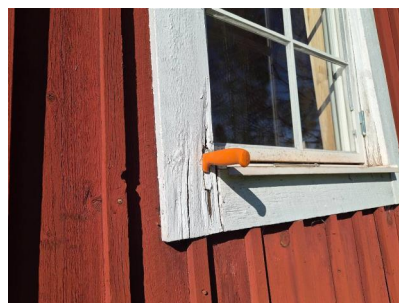
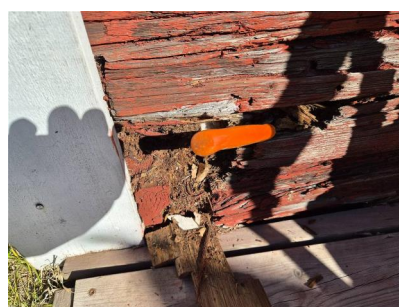
Utvändigt / Fasad

Rötskador finns i fasadpanelen och i timmer

Rötskador är ett tecken på bristande fuktskydd/hög fuktpåverkan, som även kan leda till fuktrelaterade skador i bakomliggande konstruktioner.

Vi rekommenderar en fördjupad undersökning för att bedöma orsak och omfattning.

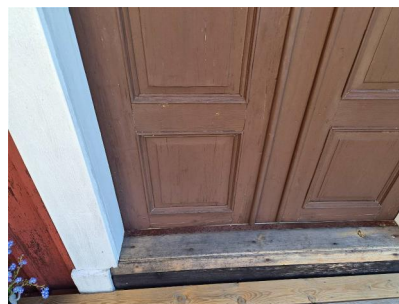
Utvändigt / Dörrar

Dörr är i behov av målning/underhåll.

För att öka livslängden på dörr rekommenderas målning och underhåll.

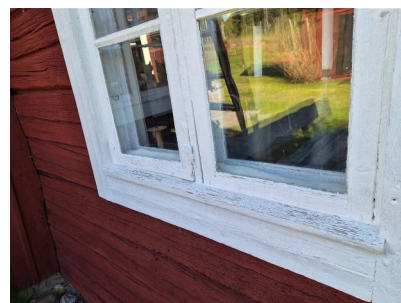
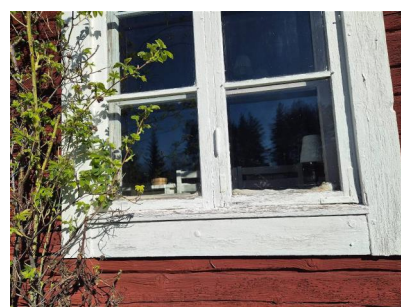
Utvändigt / Fönster

- Fönster är i behov av målning/underhåll.
- Plåtbleck saknas på vissa fönster (både över och underbleck) Vissa har en avrinningsbräda i trä.

Fönsterbågar och fönsterkarmar där målningsbehov finns riskerar att få fukt- och rötskador på grund av sämre vattenavvisande förmåga.

Avsaknad av korrekta fönsterbleck medför en ökad risk för att vatten kan rinna in och orsaka fuktrelaterade skador i omkringliggande konstruktioner.

För att öka livslängden på fönster rekommenderas målning och underhåll.

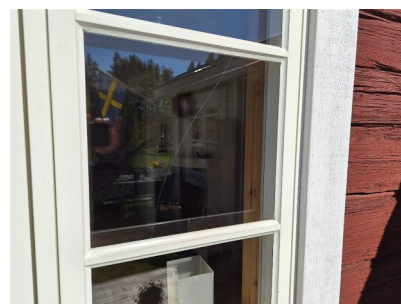
Noterades att ett fönsterglas var sprucket.

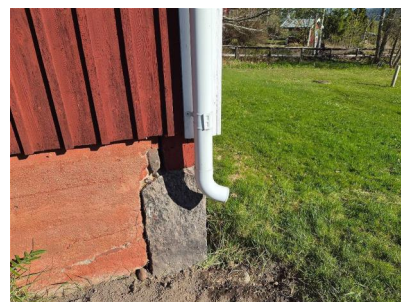
Utvändigt / Hängrännor / Stuprör

- Stuprör avslutas nära husliv.
- Stuprör saknas på entrésidan.

Stuprör som avslutas intill husliv (ovan mark) kan medföra en ökad fuktbelastning på grundmur/sockel med fuktrelaterade skador som följd.

Eftersom stuprör saknas utsätts fasaden och grunden för ökad fuktbelastning, vilket i sin tur kan leda till fuktskador i bakomliggande konstruktioner.

Montera stuprör.

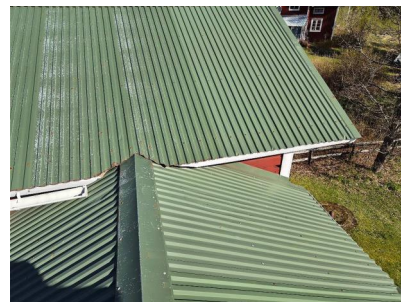
Hängränna saknas.

När hängrännor saknas utsätts fasad och grund för ökad fuktbelastning, vilket i sin tur kan leda till fuktskador i bakomliggande konstruktioner.

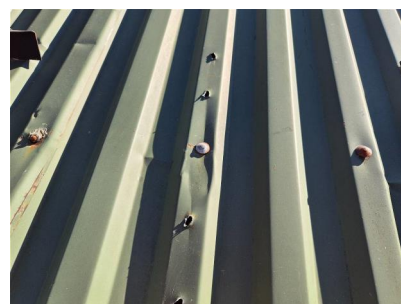
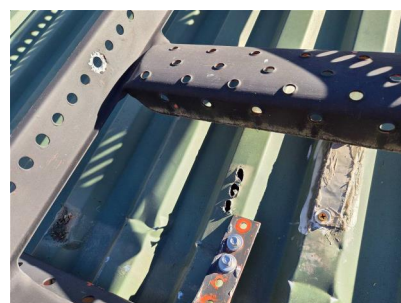
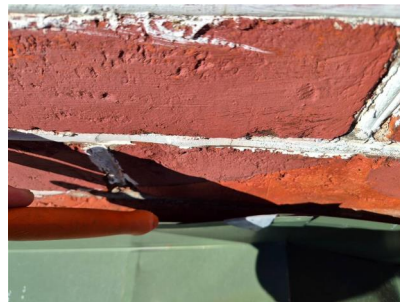
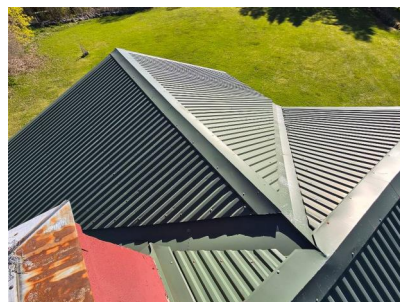
Utvändigt / Tak

Taket består av ett äldre aluminiumplåttak. Åldersmässigt får taket betraktas som väl använt och underhållsbehov föreligger. Vid besiktningen noterades skador i anslutning till takstegar samt infästningar med klockspik, vilket innebär en förhöjd risk för framtida läckage. Även runt skorstenen noterades brister och otätheter. På vinden kunde dessutom spår av tidigare fuktinträning observeras i anslutning till skorstenen. Vid besiktningstillfället var konstruktionen torr, vilket är positivt, men skadorna och bristerna indikerar att åtgärder bör planeras för att undvika framtida följdskador.

Det bedöms även som sannolikt att plåttaket är monterat ovan äldre spåntak med träläkt och utan modernt underlagstak eller underlagspapp. Denna typ av äldre takkonstruktion var vanligt förekommande vid tiden och innebär att takets sekundära fuktskydd är begränsat eller saknas helt, vilket gör konstruktionen mer känslig för inträngande vatten vid otätheter i yttertak.

- Yttertaket är äldre och skador finns.
- Skorstensbeslag är otätt.
- Taket är spikat med klockspik.

Takplåten är fastsatt med klockspik som med tiden har förmåga av att släppa från underlaget med otätheter som följd. Risk att regn- eller smältvatten tränger ner i underliggande takkonstruktion och orsakar fuktrelaterade skador

Vi rekommenderar kontakt med takentreprenör för omläggning av yttertaket. I samband med takreoveringen bör angränsande konstruktioner kontrolleras för att upptäcka eventuella följdskador.

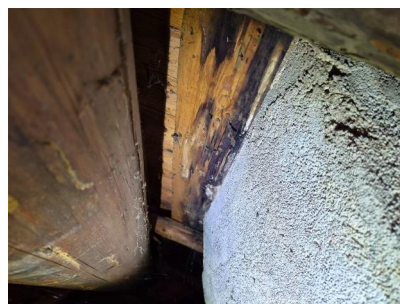
Utvändigt / Vind

Underlagstaket har fuktfläckar.

Fuktfläckar kan bero på olika saker, och kan vara ett tecken på en tidigare eller ett pågående läckage.

Vi rekommenderar en fördjupad undersökning för att bedöma orsak och omfattning.

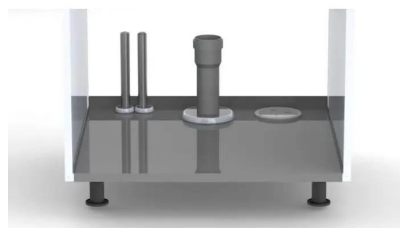
Entréplan / Kök

Fuktskydd saknas i diskbänksskåp.

Utan fuktskydd är det svårt att upptäcka läckage från rörledningar. Vatten kan då tränga in i omkringliggande konstruktioner och orsaka fuktskador.

För att upptäcka eventuella läckage, installera ett fuktskydd.

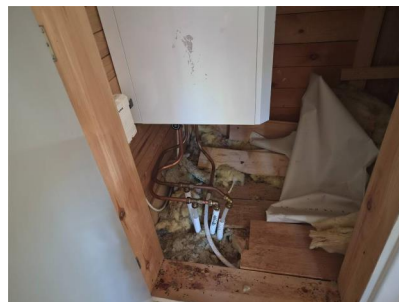
Övre plan / Garderob

Varmvattenberedaren är olämpligt placerad.

När varmvattenberedaren finns i ett utrymme utan tätskikt ökar risken för fuktrelaterade skador i omkringliggande konstruktioner vid ett läckage.

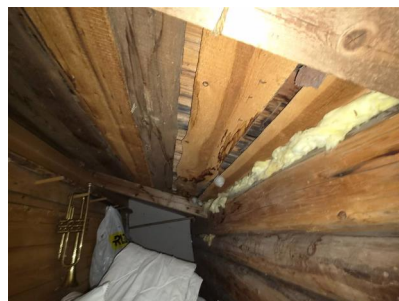
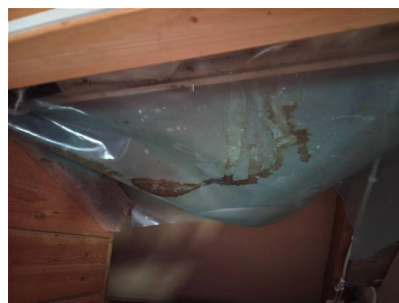
Övre plan / Sidovind

Underlagstaket har fuktfläckar.

Fuktfläckar kan bero på olika saker, och kan vara ett tecken på en tidigare eller ett pågående läckage.

Vi rekommenderar en fördjupad undersökning för att bedöma orsak och omfattning.
