Besiktningssprotokoll

Anticimex Försäkringsbesiktning i samarbete med Fastighetsbyrån

Fastighetsbeteckning: Släggan 10	
Fastighetsadress: Trumpetvägen 3	
Postnummer: 352 45	Ort: Växjö

Försäkringsbesiktning

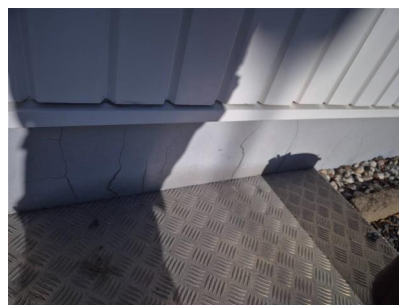
Utvändigt / Sockel

Mindre sprickor noterades i sockeln.

Dessa bedöms inte ha lett till några bakomliggande skador.

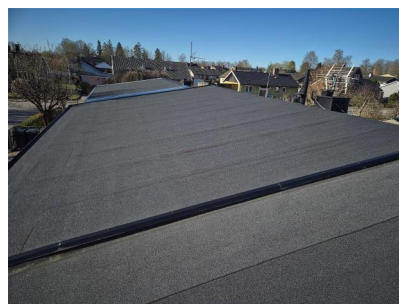
Utvändigt / Tak

✓ Inget att notera.

Taket är besiktigt från marken, anliggande stege och taket.

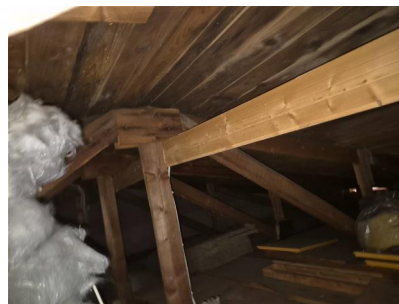
Utvändigt / Vind

✓ Vid kontroll av vinden uppmättes fuktvärden under kritisk fuktnivå för mikrobiell tillväxt och en normal lukt upplevdes. Fuktkvoten i underlagstak/takbjälkar uppmättes till 8 %.

Äldre missfärgningar noterades, dessa rekommenderas att hålla under uppsikt för eventuella förändringar.

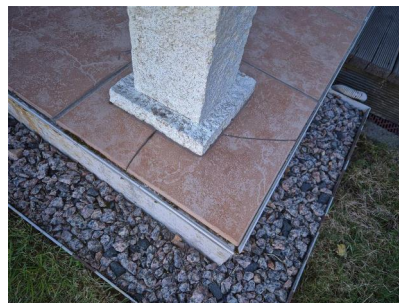
Utvändigt / Altan

Sprickor noterades i klinkern.

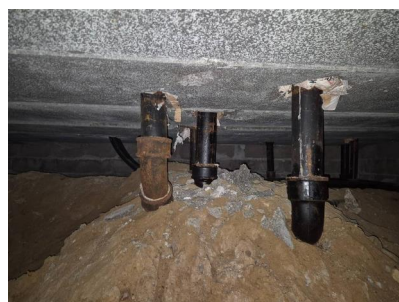
Utvändigt / Krypgrund -betongbjälklag

Inget att notera.
