Färgelanda Prästgård

1:79

Hedekasvägen 44

## Bilder och beskrivningar

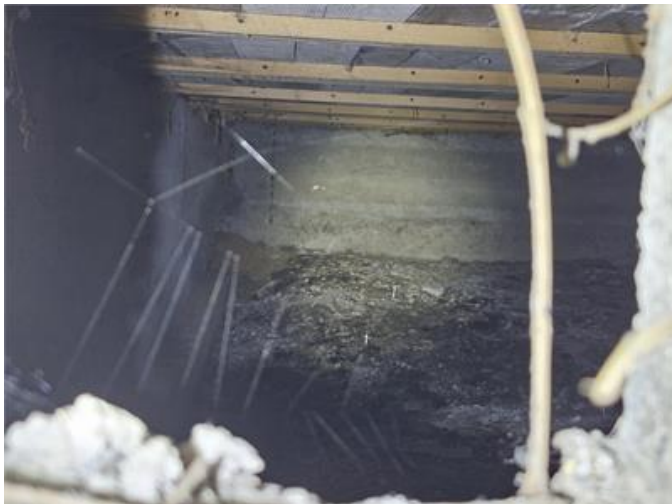
| Besiktningsresultat | | | | | |
|---|---|---|---|---|---|
| Grundläggning | | | | X | Krypgrund och äldre betongplatta är generellt ansett som en riskkonstruktion för fuktrelaterade skador.<br>Lucka till krypgrunden (uppdelad i 3 delar) finns ej.<br>Inspektion har enbart kunnat utföras via ventil baksidan samt stickprovsmässig fuktkvotsmätning i syll och golvregel vid mindre öppning i golvet vid elcentralen (Tvätt).<br>Fuktvärde över gränsvärde uppmättes.<br>Syllen bedöms rötskyddsbehandlad (grönaktig).<br>Se kommentar/riskanalys samt bilaga "Kontroll av konstruktion". |

Krypgrunder och äldre betongplatta är generellt ansett som en riskkonstruktion för fuktskador.

Krypgrund: På grund av förhöjd fuktstatus, dels orsakad av fuktvandring från marken och dels orsakad av uteluft som släpps in i grunden (främst under den varma tiden av året), kan fuktskador/mikrobiell tillväxt med negativ inverkan på såväl byggnaden som inomhusmiljön uppstå.

Krypgrund bild via ventil öster, ej åtkomligt för besiktning.

Det rekommenderas att grundläggningen/bjälklaget görs tillgängligt för komplett besiktning och kontroll av omfattningen av de förhöjda fuktvärdena.

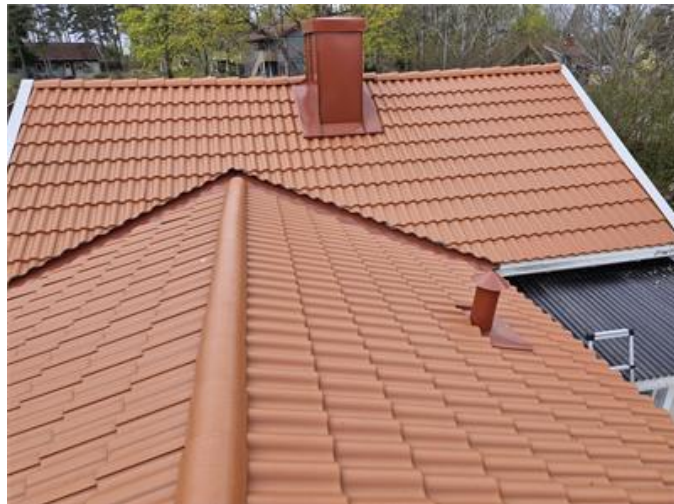
Tak, översiktsbild.

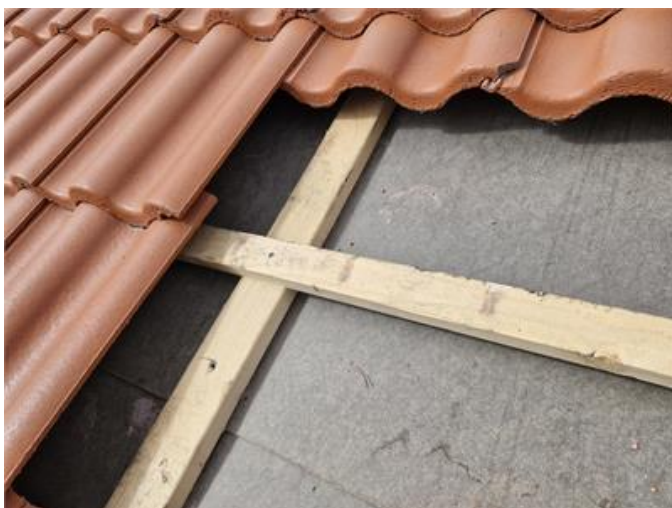
Då underlagstaket består av träfiberskivor utan yttre täckning av papp finns risk att regn/snö tränger in i skarvar och andra otätheter vid ogynnsam väderlek och orsaka fuktrelaterade skador på skivorna och i värsta fall vidare ner i konstruktionen. Det är därmed extra viktigt att löpande kontrollera att takpannorna är hela och ligger rätt. Nocktätning rekommenderas för att minska inträngning av regn/snö samt löv/frömjöl via nocken och därmed minskad fuktbelastning på papp och läkt.

Tak, ursprunglig del har underlagstak av träberskivor.

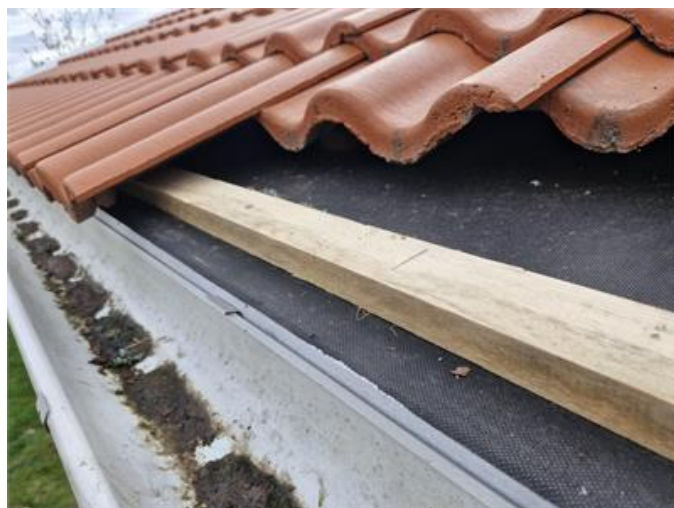
| Besiktningsresultat | | | | | |
|---|---|---|---|---|---|
| Tak | | X | | | På ursprungliga består underlagstaket av undertaksskivor.<br>På vinkel utbyggnaden är nedre bärläkten spikad dikt av takpappen.<br>Nocktätning finns ej.<br>Nockpannorna bristfälligt fastsatta, för korta spik.<br>Se kommentar/riskanalys. |

Tak, på utbyggnad är nedre bärläkten spikad dikt an underlagspappen.

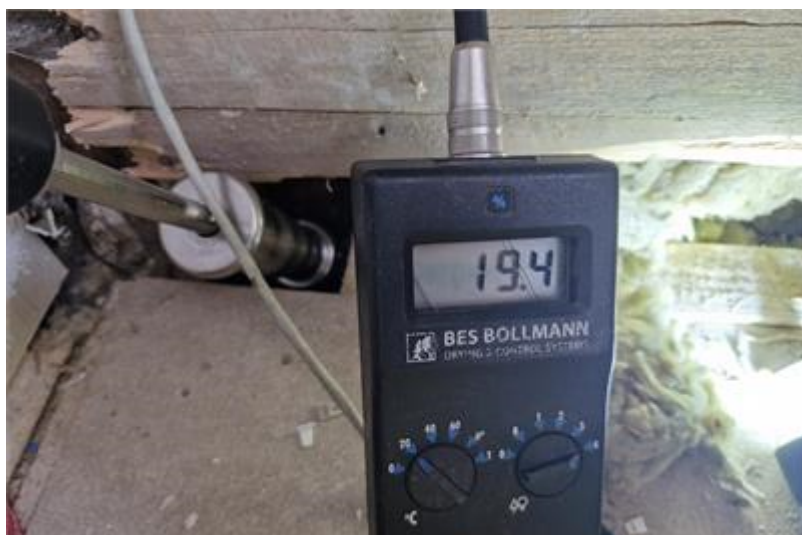
Lucka till krypgrunden (uppdelad i 3 delar) finns ej.  
Inspektion har enbart kunnat utföras via ventil baksidan samt stickprovsmässig fuktkvotsmätning i syll och golvregel vid mindre öppning i golvet vid elcentralen (Tvätt).

Fuktkvoten i uppmättes till 19-20%.

Risk för mikrobiell tillväxt föreligger vid en fuktkvot på 17% och rötskador >28%.

Syllen bedöms träskyddsbehandlad (grönaktig).

Krypgrunder och äldre betongplatta är generellt ansett som en riskkonstruktion för fuktskador. Risk för fuktpåverkan och mikrobiell tillväxt (mögel/bakterier), vilket kan leda till att avvikande mikrobiella lukter upplevs.

Det rekommenderas att grundläggningen/bjälklaget görs tillgängligt för komplett besiktning och kontroll av omfattningen av de förhöjda fuktvärdena.
