Trappfönstret 12

Bedaröbacken 8

Uppdragsnummer	AB7146
Besiktningdatum	2026-05-08
Besiktningföretag	OBM Besiktningsservice AB
Besiktningförrättare	Tom Fransson
Närvarande	Nuvarande ägare
Giltig till och med	2027-05-08

Byggnadsbeskrivning  
1-plans atriumhus

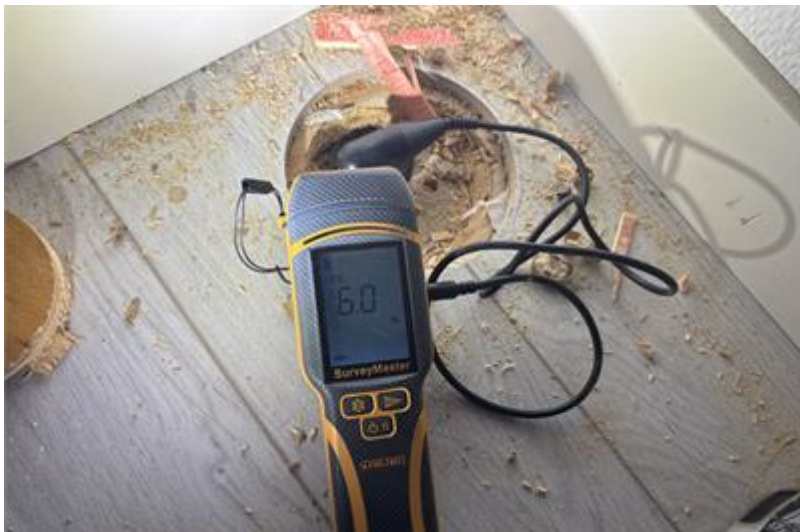
Fuktmätning utfördes från 130mm provhål i golv i vardagsrummet.

Fuktkvot i golvregel uppmättes till ca. 6-7% FK och den relativa luftfuktigheten i golvet uppmättes till ca. 44% RF.

Det kritiska gränsvärdet för mikrobiell tillväxt brukar anges till ca 15-17% fuktkvot (FK) eller ca 70-75% i relativ luftfuktighet (RF).

Ingen avvikande lukt upplevdes från provhålet.

Inga indikationer på skador erhöles vid provhålet.

För att säkert fastställa golvkonstruktionernas kondition, utförande och fuktstatus måste en mer omfattande undersökning utföras.
