Besiktningssprotokoll

Anticimex Försäkringsbesiktning i samarbete med Fastighetsbyrån

Fastighetsbeteckning: Vattubrinken 2:30	
Fastighetsadress: Vattubrinksvägen 15	
Postnummer: 151 57	Ort: Södertälje

Besiktningdatum: 2026-05-05	Protokollnummer: 69674359
Temperatur: 12 °C	Väderlek: Klart
Tekniker: Karl Åsberg	
E-post: karl.asberg@anticimex.se	
Kontor: Stockholm Syd	
Närvarande: Fastighetsägare

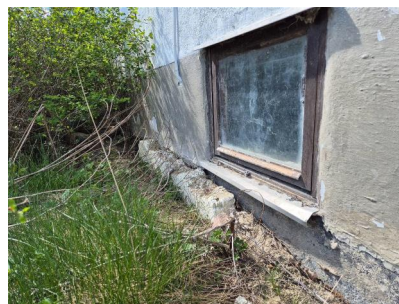
Utvändigt / Markförhållanden

Utvändigt fuktskydd ligger oskyddat ovan mark.

Risk finns att det utvändiga fuktskyddet skadas och funktionen försämras.

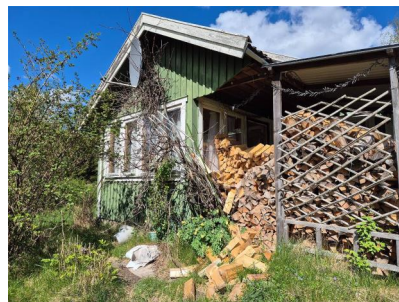
Utvändigt / Sockel

Växter finns i anslutning till byggnaden.

När det finns rabatter och växter nära byggnaden finns risk att fukt stannar kvar i väggarna. Detta kan i sin tur orsaka invändiga fuktskador. Växternas rötter kan också skada grundmuren och sätta dräneringsledningen ur funktion.

Området närmast huset rekommenderas att vara fritt från växtlighet.

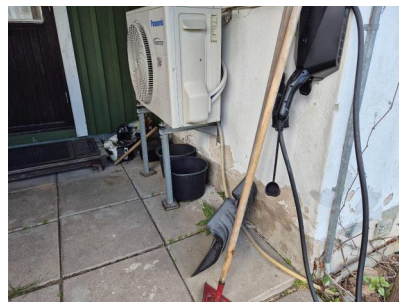
Fuktuppsug finns på sockeln, bla vid utedel av luft/luftvärmepump.

När sockeln suger upp fukt finns risk att fukten sprider sig till kringliggande konstruktioner.

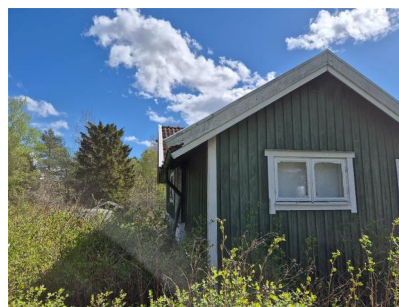
Utvändigt / Fasad

Det förekommer panelbrädor med rötskador, bla på vindskivor. Fasadpanelen är i behov av målning/underhåll.

Fasadbeklädnad och träkonstruktioner där målningsbehov finns riskerar att få fukt- och rötskador på grund av sämre vattenavvisande förmåga. För att öka livslängden på fasadbeklädnaden rekommenderas målning och underhåll. I samband med ommålning rekommenderas att de rötskadade panelbrädorna byts ut.

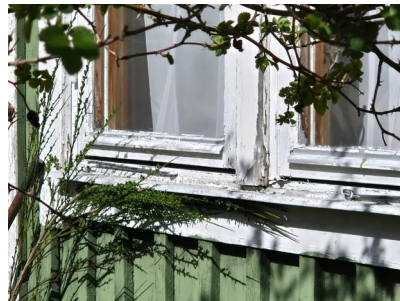
Utvändigt / Fönster

Fönster är i behov av målning/underhåll.

Fönsterbågar och fönsterkarmar där målningsbehov finns riskerar att få fukt- och rötskador på grund av sämre vattenavvisande förmåga.

För att öka livslängden på fönster rekommenderas målning och underhåll.

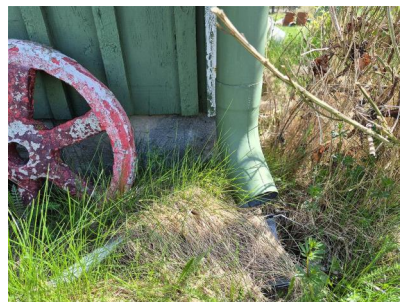
Utvändigt / Hängrännor / Stuprör

Stuprör avslutas nära husliv.

Stuprör som avslutas intill husliv (ovan mark) kan medföra en ökad fuktbelastning på grundmur/sockel med fuktrelaterade skador som följd.

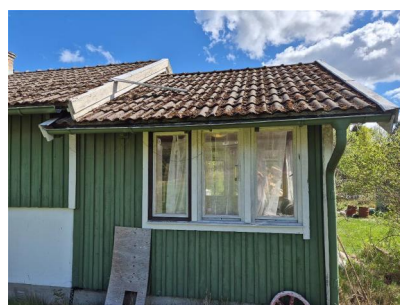
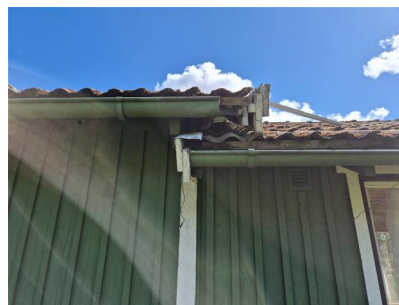
Utvändigt / Tak

Yttertaket är äldre och i behov av renovering.

Taket är äldre och har passerat tiden för sin tekniska livslängd. Renovering av yttertaket rekommenderas. Kontakta en takentreprenör för en renovering. I samband med renoveringen bör omkringliggande konstruktioner kontrolleras för att upptäcka eventuella följdskador.

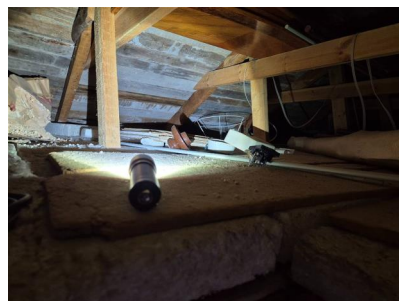
Utvändigt / Vind

Vindsutrymmet kunde inte besiktas i sin helhet då säker transportväg till luckan saknas, stegen var för kort.

Från luckan noteras påväxt på underlagstak samt fuktfläckar ställvis.

Det rekommenderas att utrymmet besiktas i sin helhet.

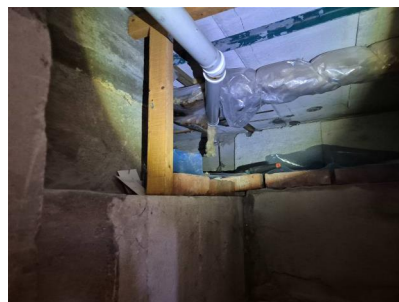
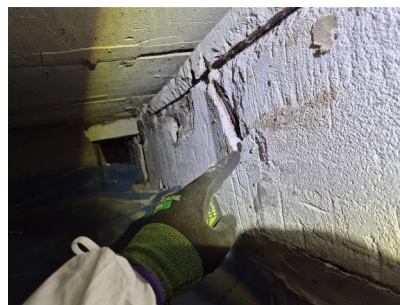
Utvändigt / Krypgrund -betongbjälklag

Krypgrund delvis isolerade mot grundmur.

Siporexbjälklag har spruckit isär och rostiga armeringsjärn är i dagen. Delar av bjälklaget är uppstämpat, invid murstocken.

Frånluftsfläkt betjänar utrymmet med hjälp av slangar under plast mot markytan.

En fördjupad undersökning rekommenderas för att kontrollera omfattning av eventuella bärighetsproblem och sprickor i bjälklag.

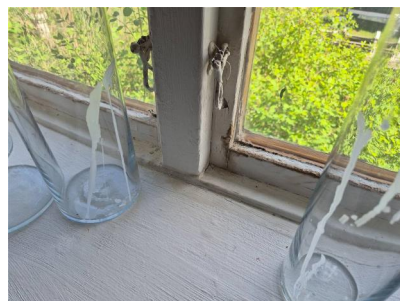
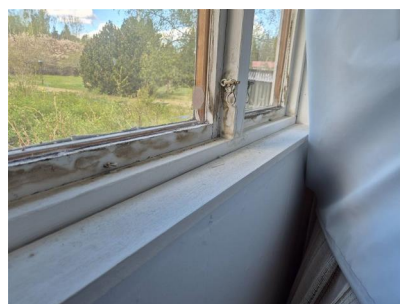
Entréplan / Allmänt

Fuktmärken noteras på fönsterbågar i huset.

Kan vara ett tecken på otäta fönster och/eller problem med ventilation som då kan orsaka kondensbildning på glasen.

En fördjupad undersökning rekommenderas för att kontrollera orsak till och omfattning av fuktfläckarna.

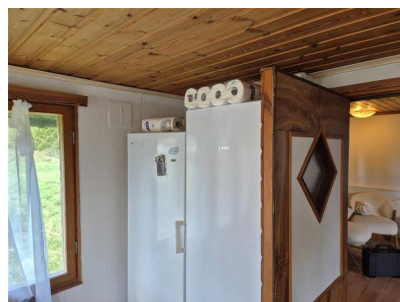
Entréplan / Entréhall

Kyl och frys står i utrymmet.

Fuktskydd saknas under vitvaror.

Utan fuktskydd är det svårt att upptäcka läckage från rörledningar.

För att upptäcka eventuella läckage, installera ett fuktskydd.

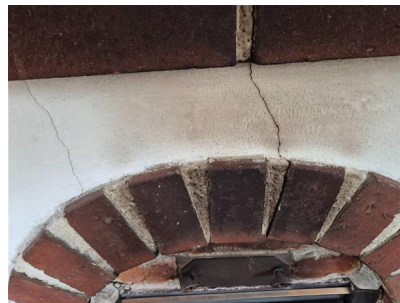
Entréplan / Allrum/matplats

Spricka/or finns i murstocken .

Vi rekommenderar en fördjupad undersökning för att bedöma orsak och omfattning.

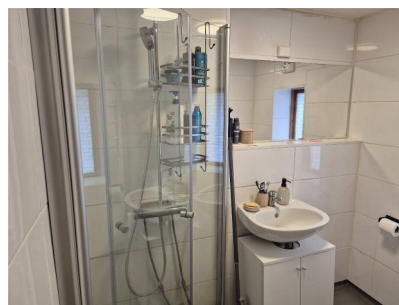
Entréplan / Dusch/Toalett

Badrummet har brister i utförandet.

- äldre golvmatta målad, noteras med hål mot tröskel samt mattsläpp vid golvbrunnen
- golvbrunnen ej utbytt vid renovering
- tappvattenledningar ej korrekt monterade
- WC ej korrekt fastmonterad, väggblicka saknas vid rörgenomföring mot vägg

Eftersom badrummet inte är fackmässigt* utfört finns risk för fuktskador. Observera att risken angående fackmässigt utförande gäller hela utrymmet.

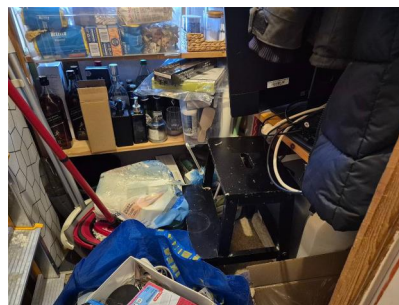
Entréplan / Skafferi

Belamrat med lösöre, ej besiktningsbart.
