# Besiktning

Ombesiktning  
Anticimex Försäkringsbesiktning i samarbete med Fastighetsbyrån

Fastighetsbeteckning: Slotte 29:10	
Fastighetsadress: Stenhuggargatan 8	
Postnummer: 827 35	Ort: Ljusdal

Besiktningdatum: 2026-05-06	Protokollnummer: 69671350
Temperatur: 4 °C	Väderlek: Klart
Tekniker: Peter Engstrand	
E-post: peter.engstrand@anticimex.se	
Kontor: Söderhamn	
Närvarande:

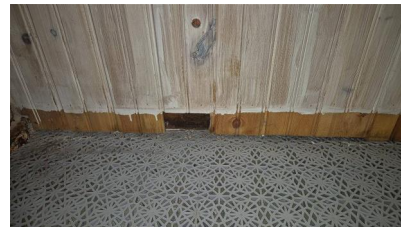
### Källarplan / Svale

Vid kontroll av konstruktion uppmättes fuktvärden under kritisk nivå för mikrobiell tillväxt och normal lukt upplevdes.

Källargrundmurar med påreglade isolerade ytterväggar.  
Fuktkvoten uppmättes till 10 %.

Befintlig påreglad vägg och eventuella väggsyllar riskerar att drabbas av fuktskador på grund av naturlig fuktpåverkan. Detta i sin tur kan leda till mikrobiella skador (angrepp av mikroorganismer) som kan resultera i att mikrobiell lukt sprids till boendemiljön. Om reglar/syllar är tryckimpregnerade kan även en kemisk lukt förekomma.

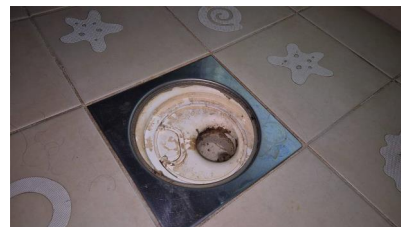
### Källarplan / Dusch/Toalett

Inget fuktskydd under klinkers

Avsaknaden tätskikt på golvet ökar risken att vatten tränger in i angränsande konstruktioner och rum vilket i sin tur kan leda till fuktrelaterade skador.

Normala fuktvärden indikerades mot klinker/kakel.

En viss fukt tränger alltid in bakom kakel/klinker via fogarna, detta är helt normalt och innebär inte att tätskiktet/ våtrumsisoleringen under kaklet/klinkern är bristfälligt eller ur funktion.
