Storvreta 3:51

Salemsvägen 8

Uppdragsnummer	C18330
Besiktningdatum	2026-05-08
Besiktningföretag	OBM Fuktteknik AB
Besiktningförrättare	Benny Solin
Närvarande	Säljare
Giltig till och med	2027-05-08

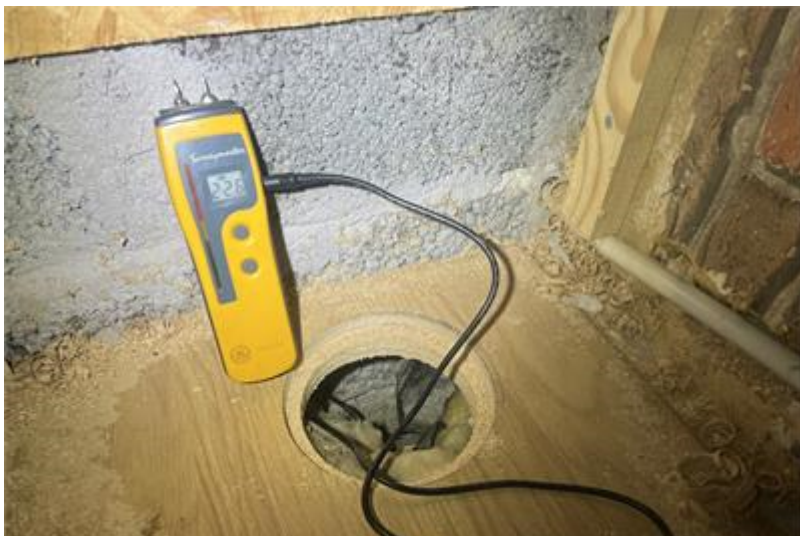
Bilaga 1 för kontroll av valda konstruktioner

Byggnadsdel	Betongplatta på mark i källare med uppreglat golv.
Konstruktionsdel	Träkloss mot betongplatta
Konstruktionsuppbyggnad	Betongplatta, træklossar, papp, träreglar, isolering, golvspånskiva, övergolv

I provhål som togs under trappen uppmättes förhöjda fuktvärden samt en avvikande lukt. Fuktkvoten i trækloss mot betongplattan uppmättes till ca 23%. Det kritiska gränsvärdet för mikrobiell tillväxt brukar anges till ca 15-17% fuktkvot (FK).

Notera att stickprovsmässig undersökning är utförd samt att mätvärden normalt sett kan variera över årstiderna. För att säkert fastställa hela konstruktionens kondition och fuktstatus samt orsak/omfattning av de förhöjda fuktvärdena så måste en mer omfattande undersökning utföras.

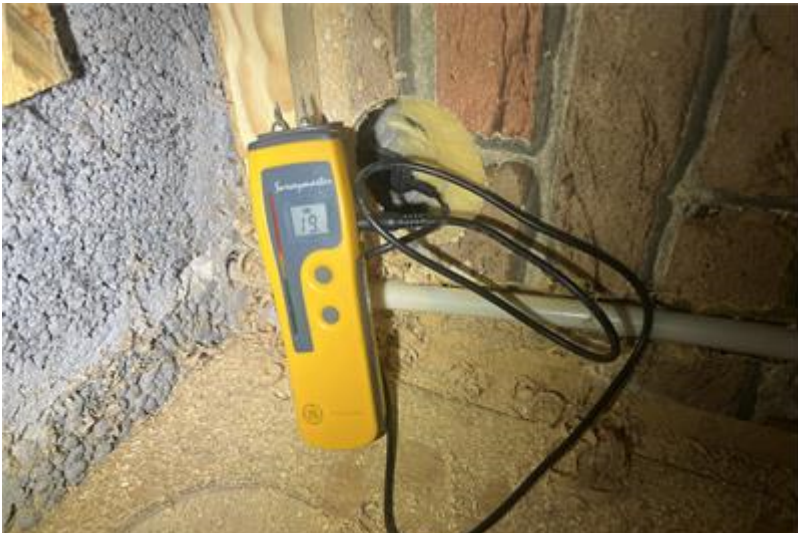
Bilaga 2 för kontroll av valda konstruktioner

Byggnadsdel	Källare med utreglade och isolerade ytterväggar.
Konstruktionsdel	Träregel
Konstruktionsuppbyggnad	Murade källarytterväggar, träreglar, isolering, vägghpanel

Ett provhål togs i vägg under trapp i källaren, fuktkvoten i träregel mot yttervägg uppmättes till ca 19%. Det kritiska gränsvärdet för mikrobiell tillväxt brukar anges till ca 15-17% fuktkvot (FK).

Notera att stickprovsmässig undersökning är utförd samt att mätvärden normalt sett kan variera över årstiderna. För att säkert fastställa konstruktionens kondition och fuktstatus samt orsak/omfattning av det förhöjda fuktvärden så måste en mer omfattande undersökning utföras.
