## Byggnadsinformation

Byggnadsbeskrivning  
1-planshus med källare. Fristående garage.

Byggnadsår  
1973

## Bilder och beskrivningar

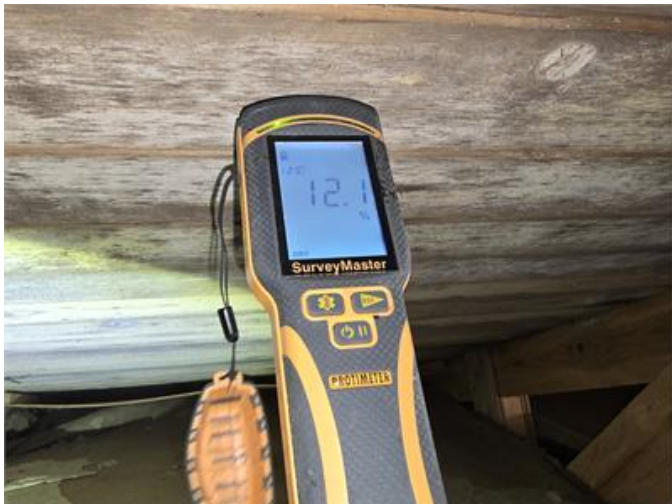
| Besiktningsresultat | | | | | |
|---|---|---|---|---|---|
| Nockvind | | X | | | Mikrobiell påväxt noteras på underlagstak.<br>Se kommentar/riskanalys.<br>Besiktad från provisorisk landgång mindre del av vinden då langång ej finns och utrymmet är svårtillgängligt. |

Den mikrobiella påväxten på underlagstaket indikerar att vinden periodvis tillförs eller har tillförts fukt inifrån bostaden, som den kallare delen av året riskerar att kondensera mot underlagstaket (sk konvektionsskada). För att komma tillrätta med detta måste fukttillförseln inifrån bostaden minskas. Detta kan göras genom att ventilationen i bostaden förbättras samt att eventuella otätheter i vindsbjälklaget (tak/väggvinklar, geomföringar, vindslucka mm.) tätas. För att avgöra om påväxten är äldre eller pågående rekommenderas att den hålls under uppsikt, speciellt den kallare delen av året. Lämpligt är att slipa bort påväxten på en mindre yta för att lättare kunna bedöma eventuella förändringar.

Nockvind: Mikrobiell påväxt/missfärgningar på underlagstak, fuktkvotsmätning utförd utan anmärkning.

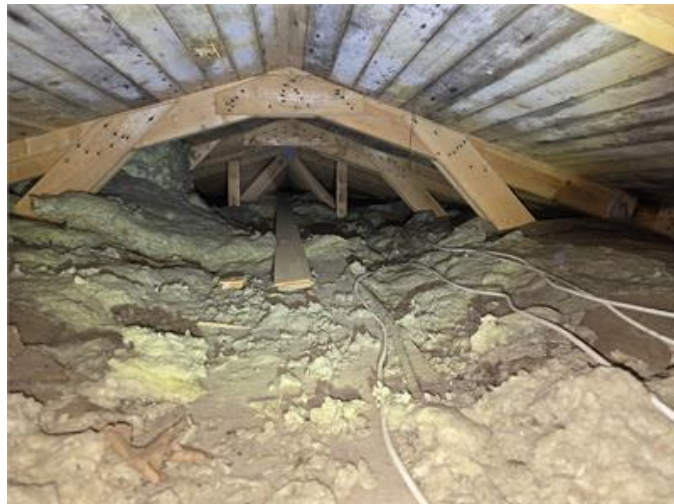
Nockvind: Översiktsbild.

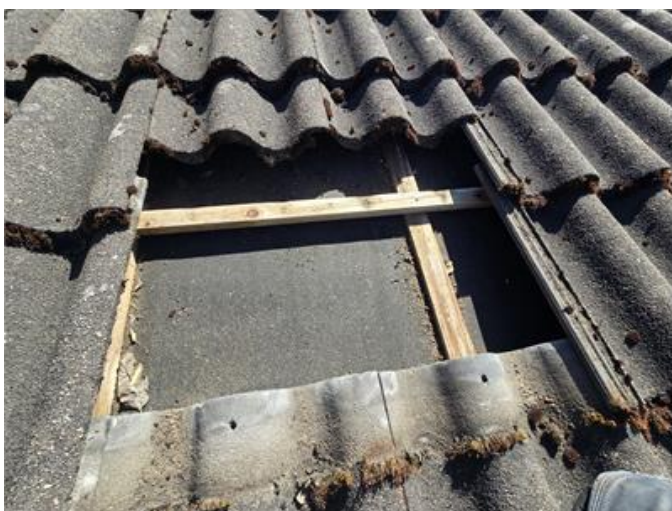
| Besiktningsresultat | | | | | |
|---|---|---|---|---|---|
| Tak | | | X | | Merparten av yttertakets är äldre och troligtvis uppnått sin tekniska livslängd på 35-40år.<br>Mossa samt bristfälligt ytskikt noteras på tak som ej är utbytt.<br>Färgsläpp samt rostanvisningar på äldre huvar.<br>Underlagspappen börjar bli bubblig och lokalt noteras tunnare ströläkt som har fuktanvisningar.<br>Nocktätning samt takfotsplåt finns endast på utbytta delar.<br>Se kommentar/riskanalys. |

När takbeklädnaden är äldre och påvisar åldersrelaterade brister har den nedsatt motstånd mot vatteninträngning, med risk för fuktelaterade skador i underliggande konstruktioner.

Tak: Stickprovskontroll under pannor på äldre del, tunn ströläkt med fuktanvisning noteras lokalt.

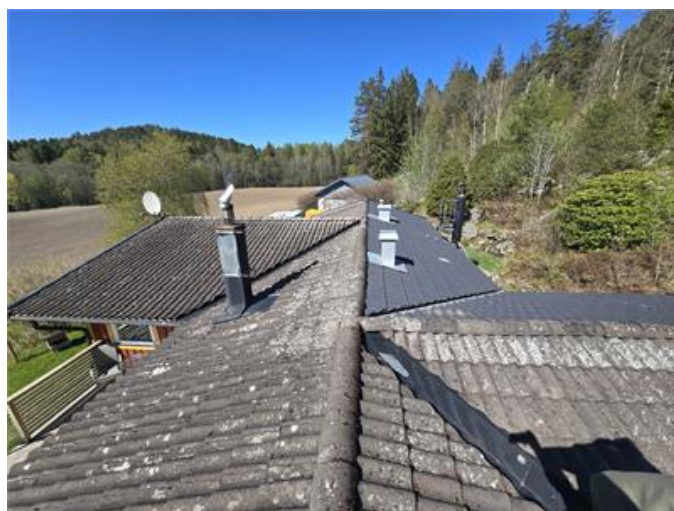
Tak: Översiktsbild.

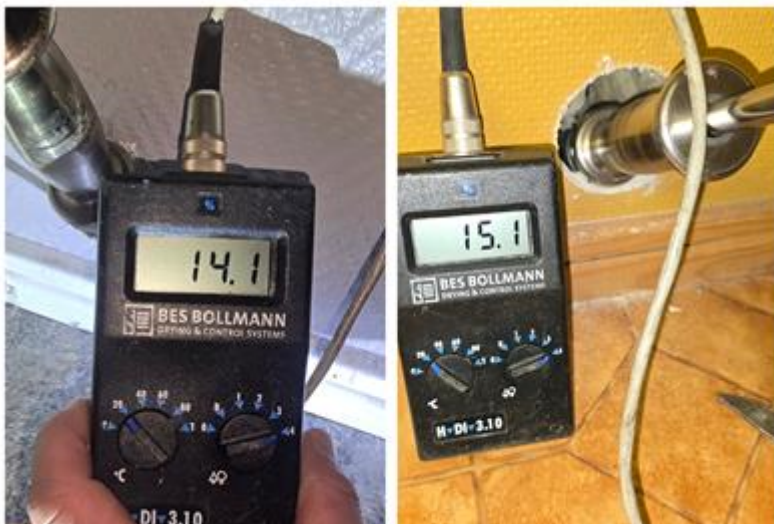
Rötskyddsbehandlat virke förekommer i konstruktionen.  
Flera utrymmen är belamrade med mycket lösöre och därför besiktat något begränsat.

Kontroll av konstruktionen gjordes via befintlig håltagning i ytterväggar samt i innerväggsyll i hobbyrum.

Svag avvikande lukt upplevdes i utrymmen, fuktvärden under gränsvärdet för mikrobiell tillväxt uppmättes.

Fuktkvoten uppmättes till 14-16% i ytterväggsreglar samt 9-11% i innderväggsyll.  
Risk för mikrobiell tillväxt föreligger vid en fuktkvot på 17% och rötskador >28%.
