# Besiktningssprotokoll

Anticimex Försäkringsbesiktning i samarbete med Fastighetsbyrån

Fastighetsbeteckning: Mölnlycke 1:27	
Fastighetsadress: Höjdvägen 12	
Postnummer: 435 35	Ort: Mölnlycke

Besiktningdatum: 2026-04-22	Protokollnummer: 69620874
Temperatur: 14 °C	Väderlek: Klart
Tekniker: Linus Elfström	
E-post: linus.elfstrom@anticimex.se	
Kontor: Göteborg	
Närvarande: Fastighetsägare Fastighetsmäklare

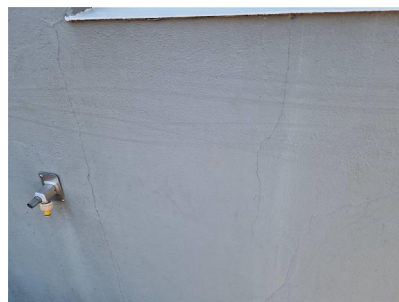
Sprickor förekommer i sockeln.

Det rekommenderas att underhåll utförs för att undvika att detta ökar i omfattning.

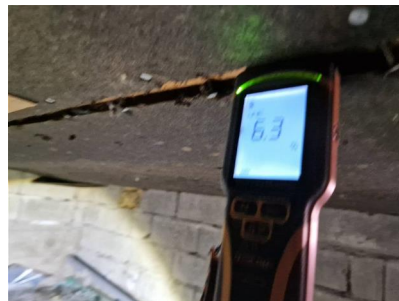
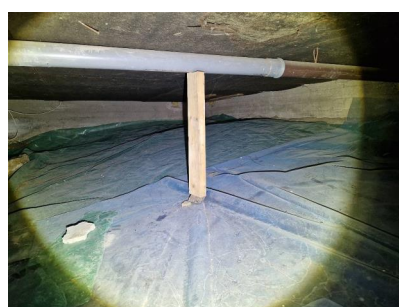
Krypgrund med installerad avfuktare.

Fuktkvoten uppmättes till 6,3% i undersida bjälklag.

I husets krypgrund finns en krypgrundsavfuktare installerad. Syftet med denna installation är att genom avfuktning hålla fuktigheten i krypgrunden på en så låg nivå att ingen tillväxt av mikroorganismer är möjlig. För att detta ska fungera är det viktigt att installationen servas årligen med bland annat filterbyte och kontroll av inställningar så att fuktigheten inte stiger.

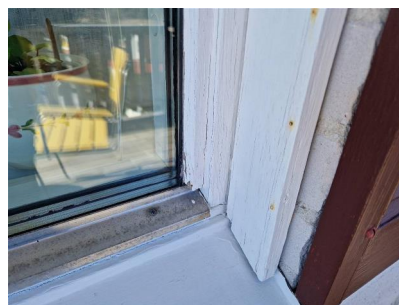
Delar av isolerglasen är äldre.

Befintliga fönster är äldre vilket betyder att tätningen mellan fönsterrutorna kan vara sämre. Detta kan leda till att missfärgning/imma kan uppstå mellan glasrutorna.

Vidare noterades mindre begynnande underhåll av fönster och dess träkonstruktioner. Det rekommenderas att underhåll utförs regelbundet för att säkerställa materialens livslängd.

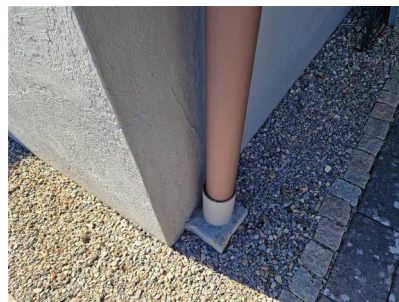
Lövsilar finns inte på enstaka stuprör.

När det saknas lövsilar så finns det risk att det blir stopp i dagvattenledningen.

För att hindra stopp i dagvattenledningar rekommenderas komplettering av lövsilar.

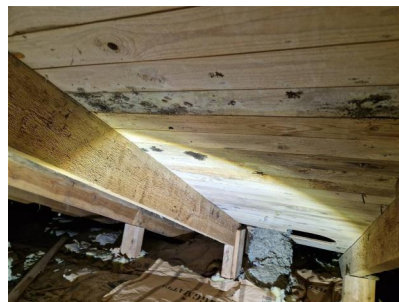
Mikrobiell påväxt finns på underlagstaket.

Den upptäckta mikrobiella påväxten på underlagstaket kan vara ett tecken på att vinden tillförs fukt inifrån bostaden och/eller uteluften.

Vi rekommenderar en fördjupad undersökning för att bedöma orsak och omfattning.

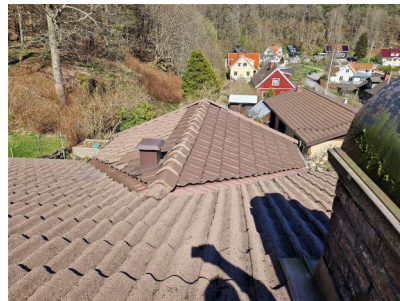
Yttertaket är äldre och i behov av renovering.

Taket är äldre och har passerat tiden för sin tekniska livslängd. Vidare noterades att ströläktens dimension är undermålig. Kontakta en takentreprenör för en renovering. I samband med renoveringen bör omkringliggande konstruktioner kontrolleras för att upptäcka eventuella följskador. Denna notering omfattar även entrétaket.

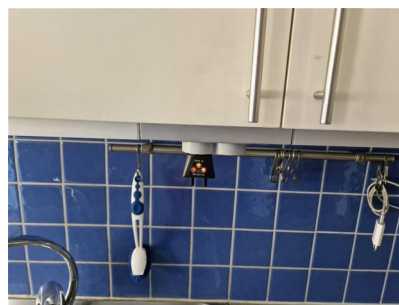
Funktionskontroll av jordade eluttag.

Vid stickprovskontroll av jordade eluttag noterades felkoppling.

Kontakta en elektriker för kontroll och åtgärd.

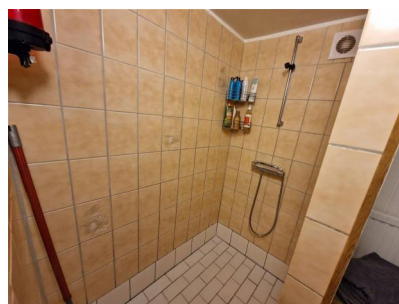
Utrymmet är äldre och har passerat tiden för sin tekniska livslängd.

Utrymmet golvbrunn är kopplad till tvättstugan samt att skärmvägg till övrig del utanför duschzon består av organiskt material.

Kontakta en behörig våtrumsentreprenör för en renovering. I samband med renoveringen bör omkringliggande konstruktioner kontrolleras för att upptäcka eventuella följdskador. Vid fuktindikering noterades inga avvikelser.

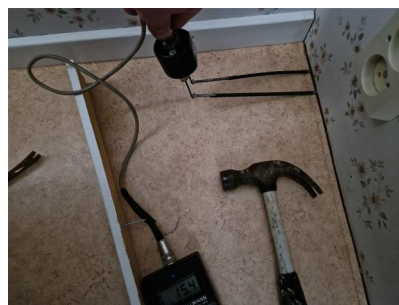
Vid kontroll av konstruktion uppmättes fuktvärden under kritisk nivå för mikrobiell tillväxt och normal lukt upplevdes.

Källargrundmurar med påreglade isolerade ytterväggar finns i gästrummet samt hall.

Provtagning utfördes mellan vägg/golvvinkel.

Fuktkvoten uppmättes till 15,4% i träregel och normal lukt upplevdes i provhålet.

Provhål har ej utförts i golvkonstruktionen då det ligger dikt an betongen.

Befintlig påreglad vägg och eventuella väggsyllar riskerar att drabbas av fuktskador på grund av naturlig fuktpåverkan. Detta i sin tur kan leda till mikrobiella skador (angrepp av mikroorganismer) som kan resultera i att mikrobiell lukt sprids till boendemiljön. Om regler/syllar är tryckimpregnerade kan även en kemisk lukt förekomma.

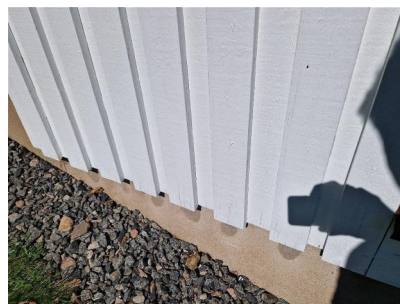
Mindre torrspäckor noterades på ändträet främst på en gaveln,

Det rekommenderas att underhåll utförs regelbundet för att säkerställa materialets livslängd.

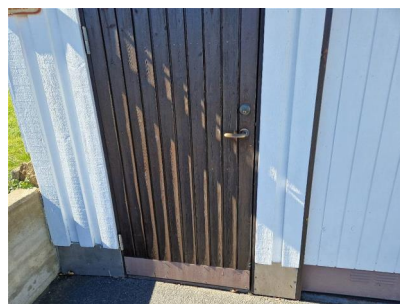
Garagedörren är i behov av målning/underhåll.

Det rekommenderas att underhåll utförs regelbundet för att säkerställa materialens livslängd.

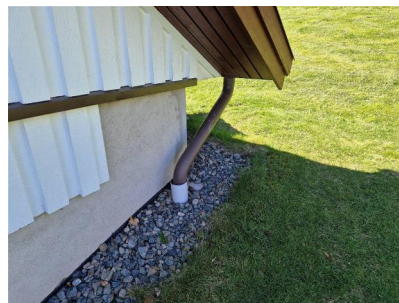
Lövsilar finns inte.

När det saknas lövsilar så finns det risk att det blir stopp i dagvattenledningen.

För att hindra stopp i dagvattenledningar rekommenderas komplettering av lövsilar.

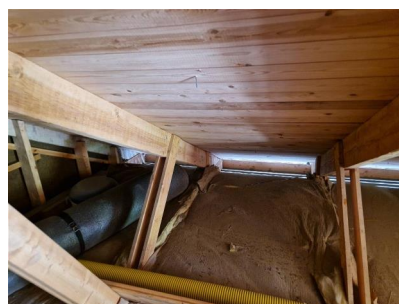
Mikrobiell påväxt finns på underlagstaket.

Detta kan vara ett tecken på att vinden tillförs fukt inifrån bostaden. Observera att besiktning av bostadens ventilationssystem inte har ingått i uppdraget.

För att komma tillrätta med detta kan fuktillförseln inifrån bostaden behöva minskas. Det kan göras genom att ventilationen i bostaden förbättras samt att eventuella otätheter i vindsbjälklaget (tak-/väggvinklar, taklucka med mera) tätas. Läs Anticimex faktablad om uppvärmda vindsutrymmen för tips och råd.
