Fastighetsuppgifter

Fastighetsbeteckning
Våmmedal 2:49
Adress
Gamla Riksvägen 52
42830 Kålleröd

**Besiktningssuppgifter**

Uppdragsnummer O31786
Besiktningdatum 2026-04-30
Besiktningföretag OBM Besiktning Väst AB
Besiktningförrättare Kristian Rasmussen
Närvarande Mäklare.
Giltig till och med 2027-04-30

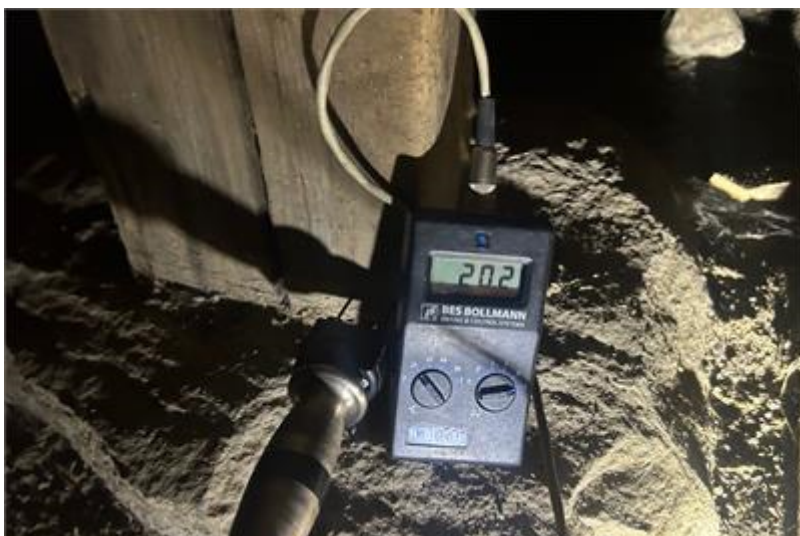
Samtliga fuktkvotsmätningar är stickprovskontroller och mätvärden kan variera med årstider mm. Gränsen för mikrobiell tillväxt i trä går vid ca 17 % och för rötskador vid ca 28 % fuktkvot.

I bjälklagskonstruktionen i krypgrunden uppmättes fuktkvoten till ca 20-21 %.

Vid kontroll av konstruktion uppmättes fuktkvoter över kritiskt gränsvärde för mikrobiell tillväxt i trä, därför rekommenderar vi att en sorptionsavfuktare installeras av en fackman för att sänka och sedan hålla fuktnivån i grunden under kritiskt gränsvärde.
