# Besiktningssprotokoll

Anticimex Försäkringsbesiktning i samarbete med Fastighetsbyrån

Fastighetsbeteckning: Skogsbrynet 41	
Fastighetsadress: Nils Kaggs Gata 3B	
Postnummer: 25454	Ort: Helsingborg

Besiktningdatum: 2026-05-06	Protokollnummer: 69689030
Temperatur: 7 °C	Väderlek: Sol
Tekniker: Petter Bundesen	
E-post: petter.bundesen@anticimex.se	
Kontor: Helsingborg	
Närvarande: Magnus Larsson, Anticimex

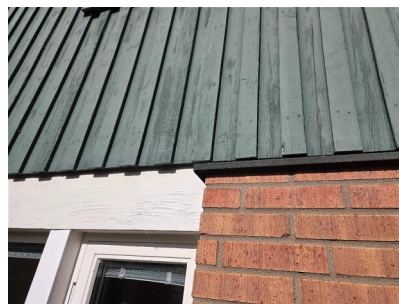
#### Utvändigt / Fasad

Färgsläpp/torrspäckor finns lokalt i träfasaden.  
Elskåpets låsfunktion är trasig.

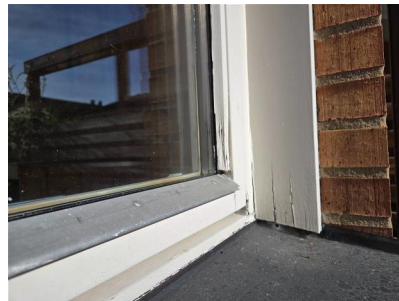
### Utvändigt / Dörrar / fönster

Färgsläpp/torrspäckor och enstaka rötskador förekommer i fönster mot öster.

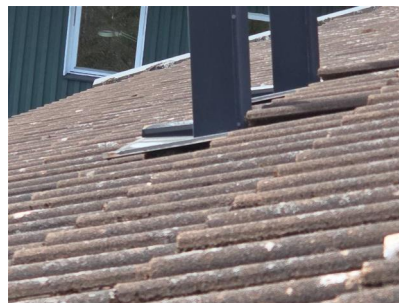
### Utvändigt / Tak

Yttertaket är från byggnationen och mossa/lav finns på takpannorna. Nocktätning finns inte och mindre otätheter noteras vid avloppsluftningsrörets takgenomföring.

Takpannor, plåtdetaljer och underlagspapp har enligt vår bedömning en begränsad livslängd. Eftersom husets taktäckning är äldre kan det innebära ett minskat motstånd mot vatteninträngning. Detta i sin tur kan leda till fuktskador på träläkt och vidare ner i underliggande konstruktioner.

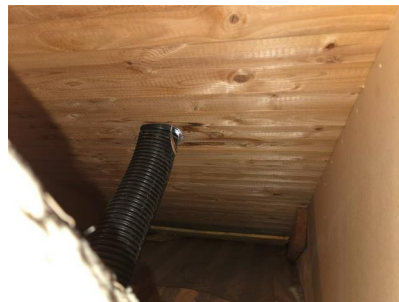
### Utvändigt / Vind

Missfärgning finns på underlagstaket intill avloppsluftningsröret.

Det rekommenderas att kontakt tas med fackman för kontroll samt bedömning av eventuella åtgärder.

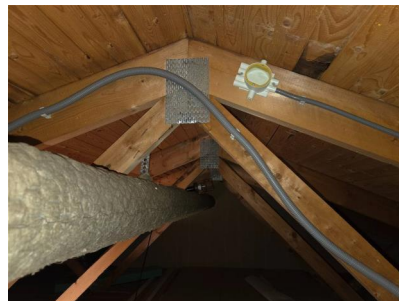
Oisolerade elrör finns längs takstolen.  
Dessa rekommenderas att vara isolerade.

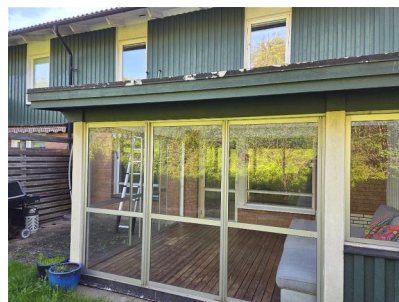
### Utvändigt / Uterum

Färgsläpp noteras från trä och plåtdetaljer på uterummet.  
Skräp finns i hängrännan.

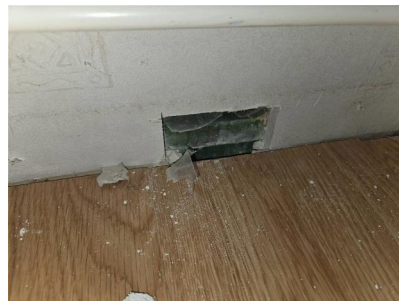
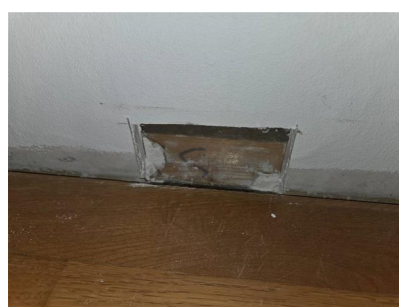
### Entréplan / Grundläggning

Kontroll av konstruktion: Ett provhål togs upp i nederkant av ytterväggen i köket. Syllen består av rötskyddsbehandlat trä och ligger på ett fuktskydd av plastfolie. En svag karaktäristisk lukt av grön Cuprinol kändes från provhålet.

Fuktkvoten uppmättes till 13% i syllens nederkant.

Ett provhål togs upp i nederkant av hjärtväggen i vardagsrummet. Syllen består av trä och är tillsyns obehandlad och ligger på ett fuktskydd av plastfolie.

Ingen avvikande lukt kändes från provhålet.

Fuktkvoten uppmättes till 7% i syllens nederkant.

Det finns risk för mikrobiell tillväxt om den relativa fuktigheten (RF) i luften är över 75 %, vilket i gran- och furuvirke motsvarar en fuktkvot (FK) på ca 17 %.

Om det finns träkonstruktion i direktkontakt med betongplattan finns det risk för fuktrelaterade skador på grund av naturlig fuktpåverkan. Om golvkonstruktion eller syllar är rötskyddsbehandlade kan även en kemisk lukt förekomma.

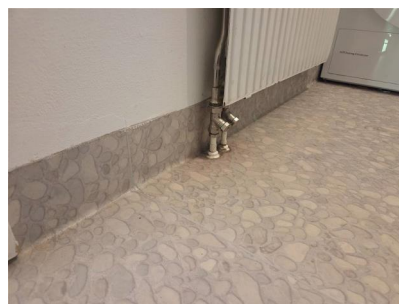
### Entréplan / Dusch/Toalett/Tvättstuga

Radiatorrören kommer upp för nära vägg/golv och några otäta skruvhål finns i väggmattan.

Vid fuktindikering i utrymmet kunde inga förhöjda fuktindikationer påvisas.

Detta kan leda till läckage med skador i bakomliggande konstruktioner som följd.

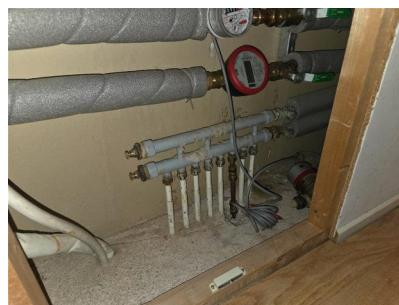
### Entréplan / Förråd under trappa

Rörlits saknar vattentät botten.

En rörlits bör ha en vattentät botten och vara försedd med skvallerrör, alternativt vara utrustat med läckagelarm. När det saknas ökar risken för att ett läckage inte upptäcks i tid. Detta kan leda till skador i bakomliggande konstruktioner som följd.
