Fastighetsuppgifter

Fastighetsbeteckning
Stannum 3:14
Adress
Tolsjöhultsvägen 1
44371 Gråbo

Uppdragsnummer O31143
Besiktningdatum 2026-03-24
Besiktningföretag OBM Besiktning Väst AB
Besiktningförrättare Kristian Rasmussen
Närvarande Husägare
Giltig till och med 2027-03-24

Byggnadsbeskrivning 1,5-plans friliggande villa.	Byggnadsår 1909
Till eller ombyggnad -	Övrigt Huset var möblerat vid besiktningen, sidobyggnader ingår ej.

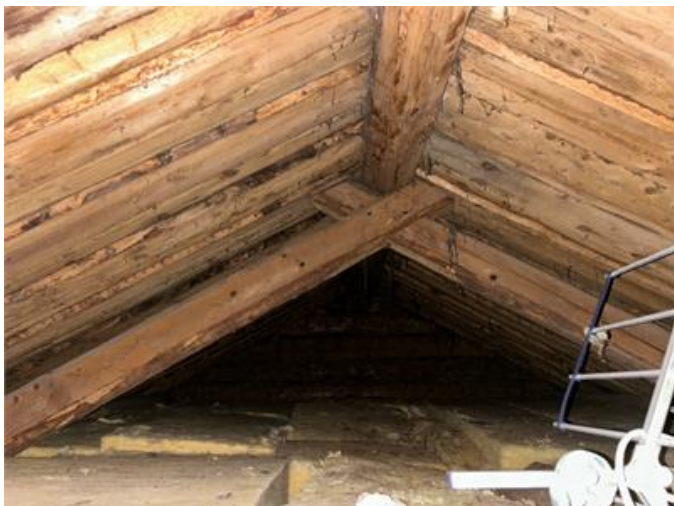
Nockvind.

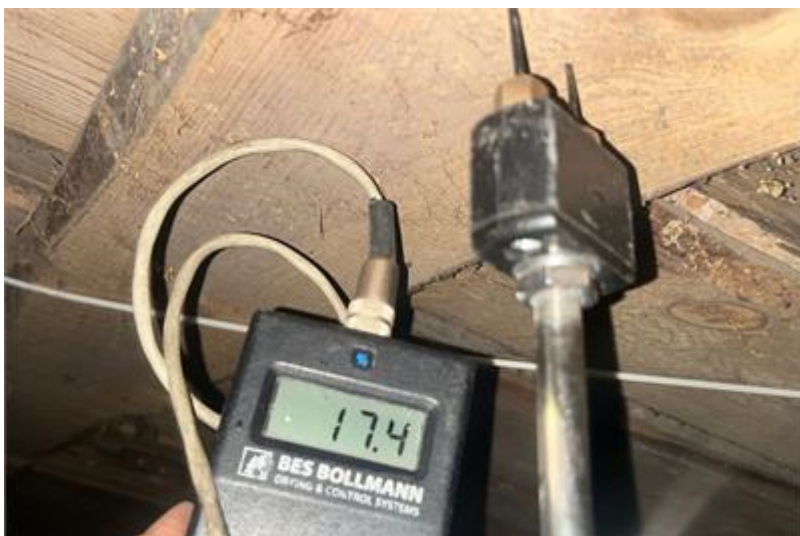
I bjälklagskonstruktionen uppmättes fuktkvoten till ca 15-19 %.

Vidare ligger det löv och skräp på marken i grunden.

Torpargrunden var inte åtkomlig för besiktning.

Vid kontroll av konstruktion uppmättes fuktkvoter över kritiskt gränsvärde för mikrobiell tillväxt i trä. Därför rekommenderar vi att denna besiktning kompletteras med en fördjupad teknisk undersökning.

I samband med den tekniska undersökningen bör en kontroll utföras av de outgrävda delarna om så är möjligt.

Vidare rekommenderar vi att krypgrundsutrymmet städas ur för att det organiska materialet som ligger på marken inte skall börja lukta.
