Besiktningssprotokoll

Fastighetsbeteckning: Torpet 9	
Fastighetsadress: Gillestigen 9	
Postnummer: 15152	Ort: Södertälje

Försäkringsbesiktning

Byggnadsbeskrivning Bostadsbyggnad

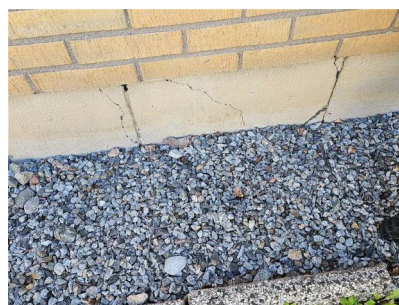
Sprickor finns i sockel.

Detta kan leda till fukt- och frysskador i konstruktionen.

Kondensvatten från luftvärmepumpens utedel leds inte bort från husgrunden.

Detta medför ökad risk för att vatten tränger in i anslutande konstruktioner, vilket i sin tur kan leda till fuktrelaterade skador. Observera att besiktning av byggnadens värmesystem eller värmepumpen inte har ingått i uppdraget.

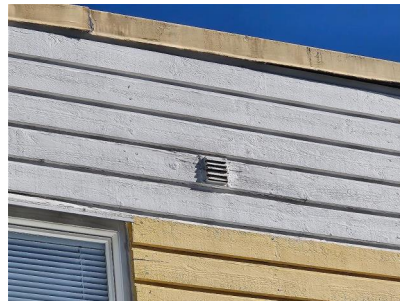
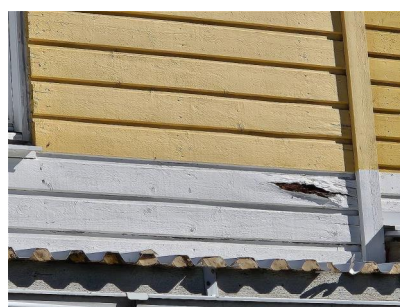
Rötskador finns i fasadpanelen ställvis. i övrigt förekommer underhållsbehov.

Rötskador i fasaden är ett tecken på bristande fuktskydd/hög fuktpåverkan, som även kan leda till fuktrelaterade skador i bakomliggande konstruktioner.

kontakt med fackman rekommenderas för kontroll och åtgärd.

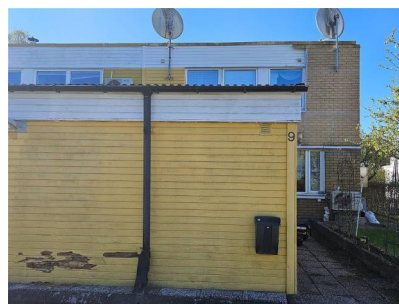
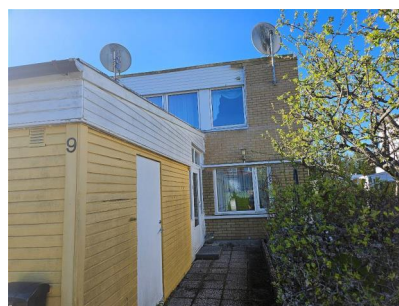
Mikrobiell lukt upplevdes vid inträdet till hall och förråd.

Större rötskador noteras på fasad.

Underhållsbehov noteras på fönster, dörr och fasad.

Plåttak är äldre med ställvis rostiga infästningar.

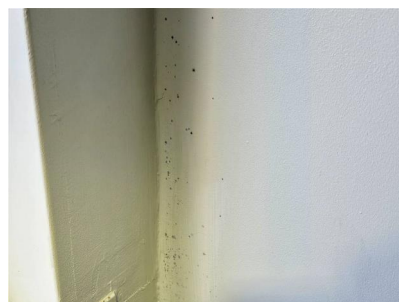
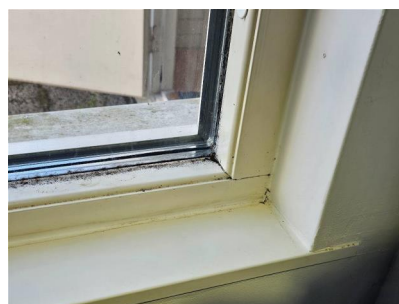
Mikrobiell påväxt finns på vägg och fönster.

Vid kontroll av konstruktion uppmättes fuktvärden under kritisk nivå för mikrobiell tillväxt och normal lukt upplevdes.

Fuktkvoten uppmättes till 11 % och den relativa fuktigheten uppmättes till 50%

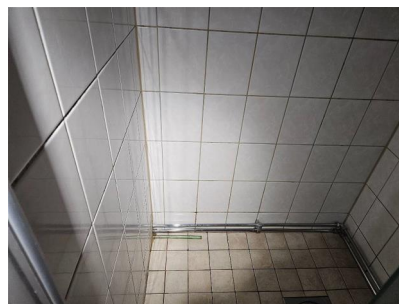
Våtutrymmet har äldre yt-/tätskikt.

Rör genomföring finns i vägg i dusch

Eftersom funktionen, som innebär att ytskiktet/tätskiktet ska vara vattentätt, kan vara nedsatt finns en ökad risk att vatten tränger igenom ytskiktet/tätskiktet med vattenskador i omkringliggande konstruktioner som följd.

Fuktindikering i utrymmet gav inga förhöjda fuktindikationer.

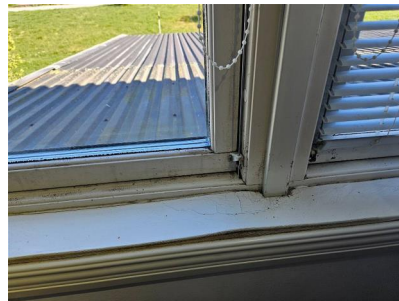
Mikrobiell påväxt finns på vägg och vid fönster.
Fönstersmyg är svälld.

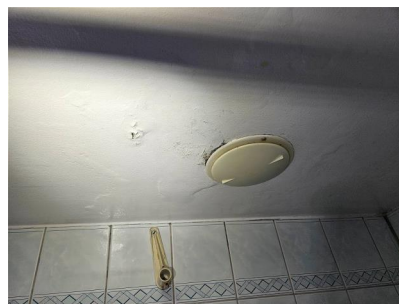
Våtutrymmet har äldre yt och tätskikt.
Missfärgning/resning i tak noteras vid badkar.

Kakelplattor med sprickor noteras nedkant vägg.

Renovering av utrymmet rekommenderas. Kontakta en behörig våtrumsentreprenör för en renovering.

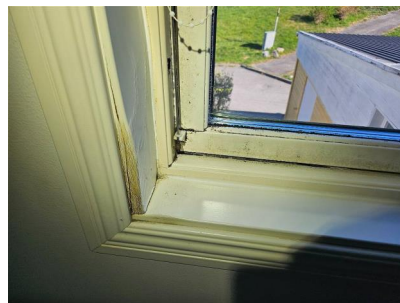
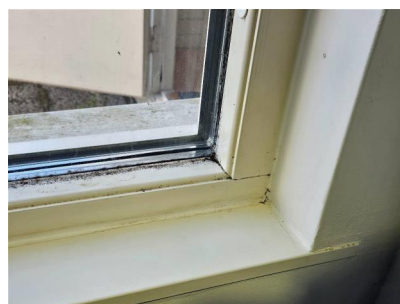
Kraftiga kondensspår på fönster och i fönstersmygar som ställvis har svällt

Kondensspår på fönstrens insida tyder på att bostadens allmänventilation är bristfällig. Observera att besiktning av bostadens ventilationssystem inte har ingått i uppdraget.

Vi rekommenderar en fördjupad undersökning för att bedöma orsak och omfattning och för att kontrollera om det finns skador i angränsande delar.
