Toftenäs 1:64

Toftenäs 32

Uppdragsnummer	P5609
Besiktningsdatum	2026-05-08
Besiktningföretag	OBM Besiktning Bohuslän AB
Besiktningförrättare	Erik Jensen
Närvarande	Säljare.
Giltig till och med	2027-05-08

Byggnadsbeskrivning	Byggnadsår
2-planshus med källare & Krypgrund.	1909
Till eller ombyggnad	Övrigt
	Omöblerat.
	Sidobyggnader ej besiktigade.

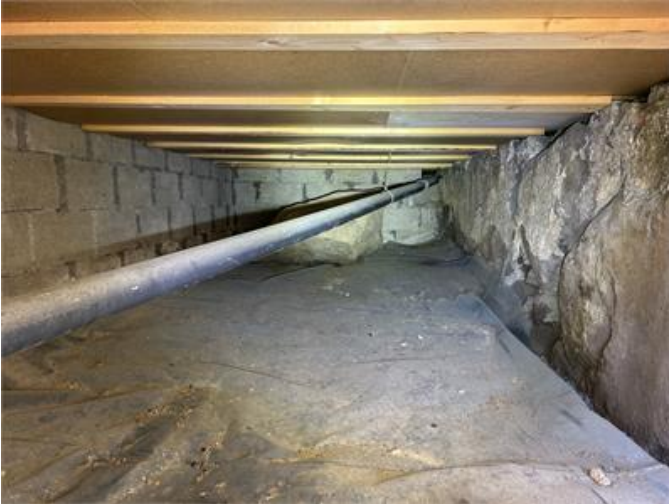
Krypgrund: Översiktsbild.

Det rekommenderas att klimatet i utrymmet hålls under kontinuerlig uppsikt, tex kan trådlös luftfuktighetsmätare placeras i utrymmet. Den relativa luftfuktigheten bör aldrig överstiga ca70%.

Det finns möjlighet att installera en för ändamålet avsedd krypgrundsavfuktare (adsorptionsavfuktare) för att säkerställa ett torrare klimat i utrymmet.

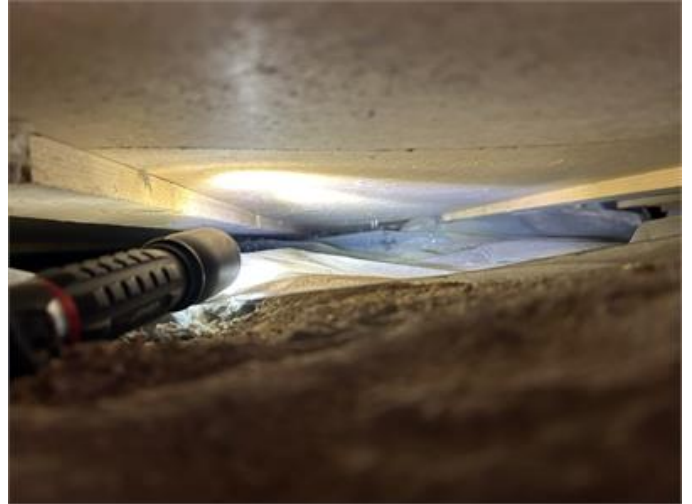
Torpargrund: Översiktsbild via krypgrund.

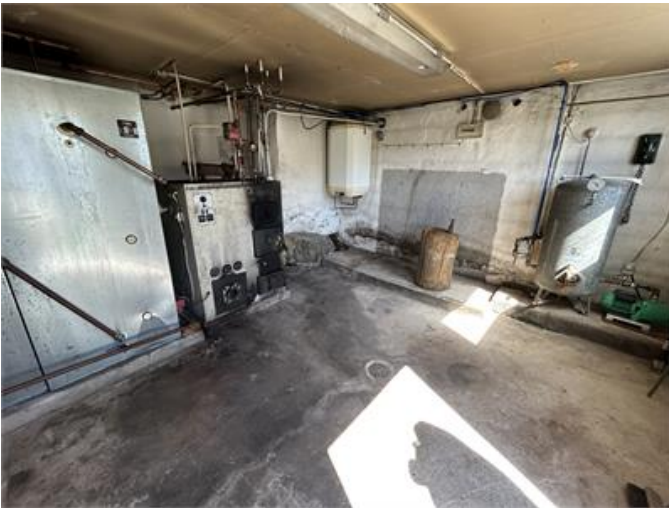
Källare: Översiktsbild.

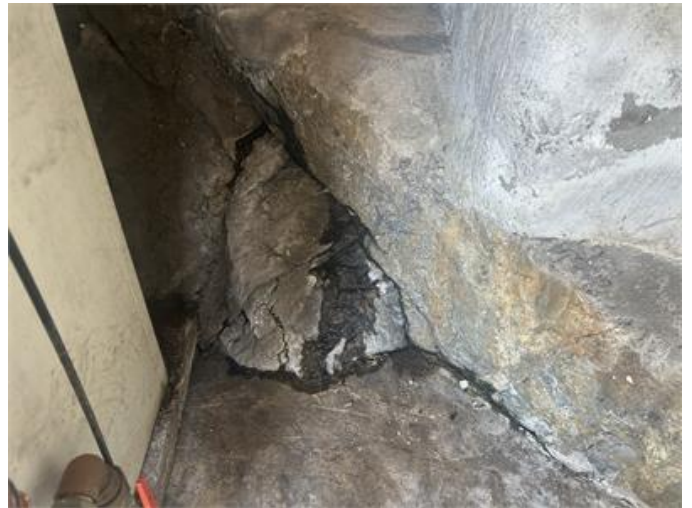
En äldre källare utsätts i regel för mer eller mindre permanent fuktpåverkan från angränsande mark. Täta ytskikt (plastmattor, vissa färger mm) samt konstruktioner och beklädnader med organiska material (tapeter, träreglar mm) mot golv- och väggytor bör undvikas, då fuktpåverkan och mikrobiell tillväxt (mögel/bakterier) kan uppstå, vilket kan leda till att avvikande mikrobiella lukter upplevs.

Källare: Fritt vatten noteras på berget.

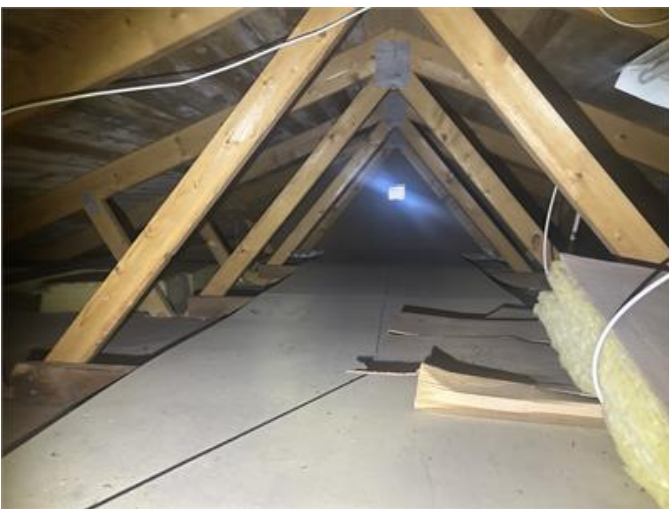
Nockvind: Översiktsbild.

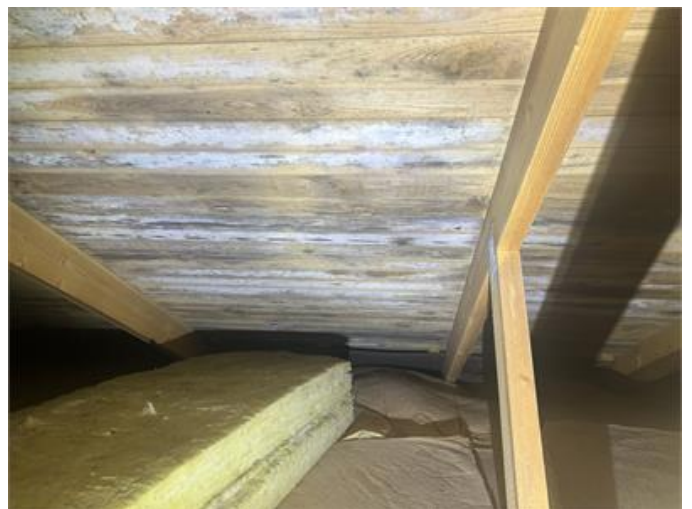
Den mikrobiella påväxten på underlagstaket indikerar att vinden periodvis tillförs eller har tillförts fukt inifrån bostaden, som den kallare delen av året riskerar att kondensera mot underlagstaket (sk konvektionsskada). För att komma tillrätta med detta måste fukttilförseln inifrån bostaden minskas. Detta kan göras genom att ventilationen i bostaden förbättras samt att eventuella otätheter i vindsbjälklaget (tak/väggvinklar, vindslucka mm.) tätas.

Nockvind: Mikrobiell påväxt noteras på underlagstaket.

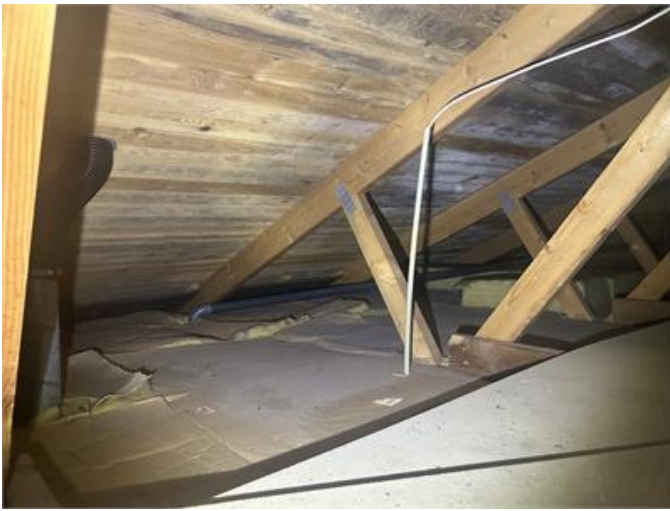
När ventilations- och elrör är oisolerade i kallställda utrymmen innebär det risk för kondensbildning invändigt i röret, som via otätheter i skarvar kan orsaka fuktrelaterade skador i underliggande konstruktioner.

Nockvind: Oisolerade ventilations- och elrör.

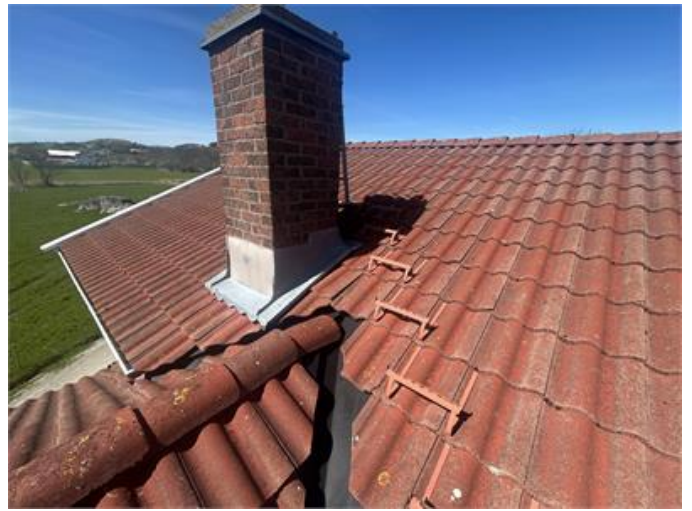
Tak: Översiktsbild.

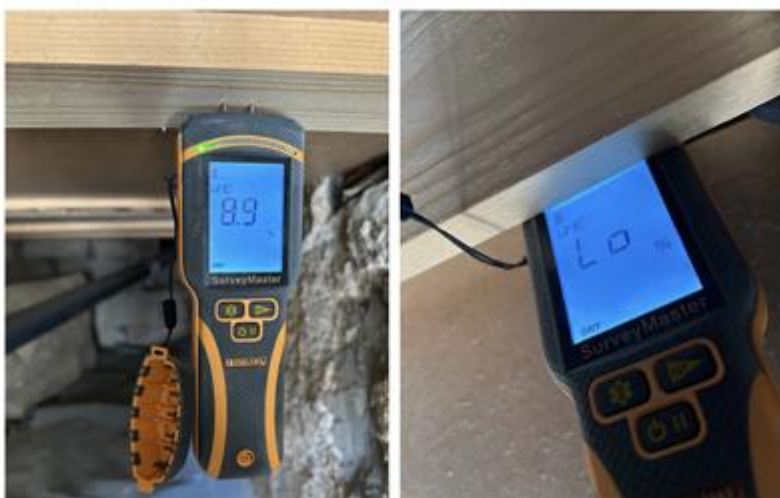
Kontroll av konstruktionen utfördes genom stickprovsmässig fuktmätning i syll och golvreglar. Fuktvärden under gränsvärde för mikrobiell tillväxt uppmättes. Fuktkvoten i uppmättes till < 10%. Risk för mikrobiell tillväxt föreligger vid en fuktkvot på 17% och rötskador >28%.
