Ubbby 1:39

Molnbyvägen 27

| Besiktningsdatum | 2026-05-08 |

## Bilaga 1 för kontroll av valda konstruktioner

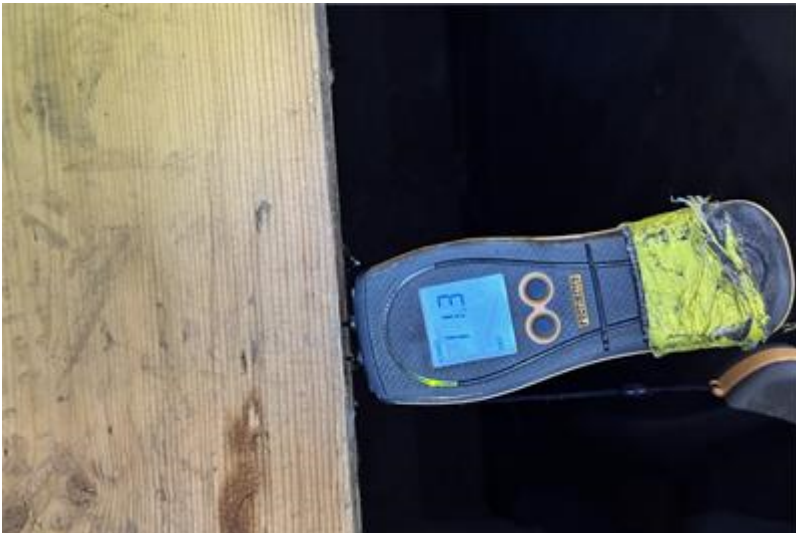
| Byggnadsdel | Krypgrund. |
| Konstruktionsdel | Golvbjälklag ovan krypgrund |
| Konstruktionsuppbyggnad | Blindbotten, träbjälklag, isolering, övergolv. |

Vid stickprovskontroll uppmättes fuktvärden under gränsvärdet.

Fuktkvoten uppmättes till mellan 11-13%.

Det kritiska gränsvärdet för mikrobiell tillväxt brukar anges till ca 17% fuktkvot (FK).

Resultatet av stickprovskontrollen ger inga indikationer på åtgärdsbehov.
