# Besiktningssprotokoll

Anticimex Försäkringsbesiktning i samarbete med Fastighetsbyrån

Fastighetsbeteckning: Lämmetorp 2:23	
Fastighetsadress: Lämmetorp Åsen	
Postnummer: 612 91	Ort: Finspång

Besiktningdatum: 2026-05-08	Protokollnummer: 69686249
Temperatur: 10 °C	Väderlek: Klart
Tekniker: Joel Hallén	
E-post: Joel.Hallen@anticimex.se	
Kontor: Norrköping	
Närvarande: Anhörig

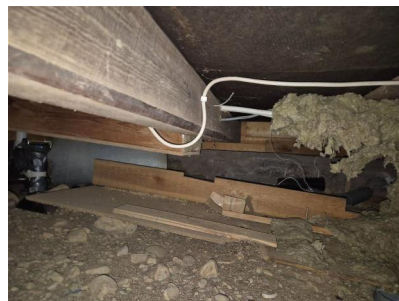
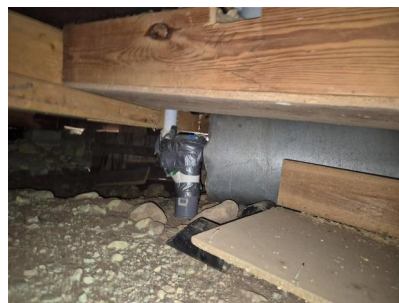
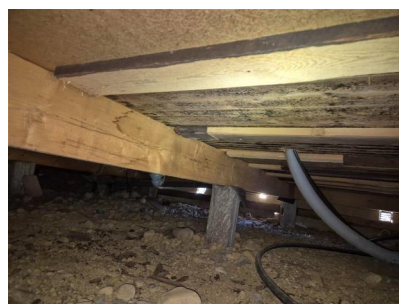
Vid kontroll av konstruktionen i krypgrund uppmättes fuktvärden under kritisk fuktnivå för mikrobiell tillväxt.

Fuktkvoten uppmättes till 11 % i blindbotten.

- Isolering/skivor har släppt runt rörinstallation. Rekommenderar åtgärdas, vid osäkerhet kan en snickare kontaktas för åtgärd.
- Silvertejp noterades runt avlopp/skarvar.
- Fläckar finns lokalt på blindbotten.
- Spår av gnagare/möss finns i grunden.
- Hela grunden var ej tillgänglig på grund av utrymmeskäl.

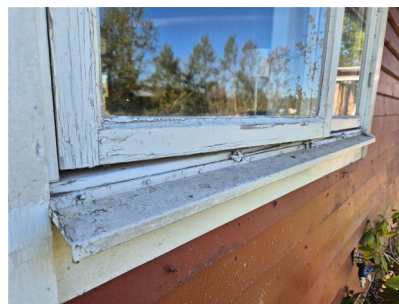
Fönster är i behov av målning/underhåll.

Fönsterbågar och fönsterkarmar där målningsbehov finns riskerar att få fukt- och rötskador på grund av sämre vattenavvisande förmåga.

Fönsterbleck sitter delvis löst på framsidan.

För att öka livslängden på fönster rekommenderas målning och underhåll.

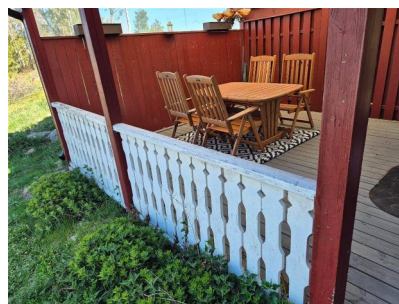
Målning-/underhållsbehov finns på altan.  
Rekommenderar att fortsätta samla upp kondensvattnet i kärlet under luft/luftvärmepumpen.

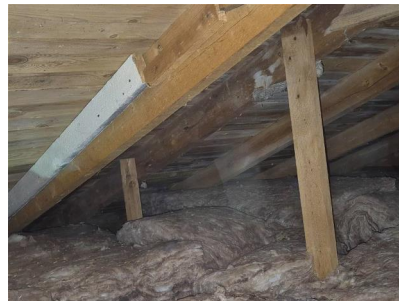
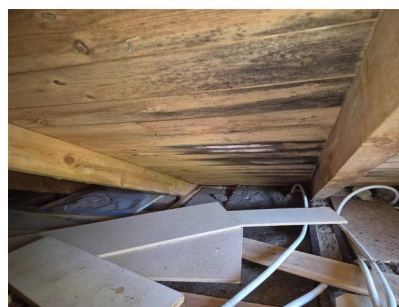
Vid kontroll av vinden har fuktvärden under kritisk fuktnivå för mikrobiell tillväxt uppmätts, dock finns mikrobiell påväxt på underlagstak.

Fuktkvoten i underlagstak/takbjälkar uppmättes till 10 %.  
Risk för mikrobiell tillväxt föreligger om fuktkvoten överstiger 17%.

Den upptäckta mikrobiella påväxten på underlagstaket är ett tecken på att vinden har tillförts eller tillförs fukt inifrån bostaden. Observera att besiktning av bostadens ventilationssystem inte har ingått i uppdraget.

- Vind besiktat från tre vindsluckor, hela vinden har ej gått att besikta då landgång saknas över isolering.
- Vinden är tilläggsisolerad.
- Spår av möss/gnagare finns på vind.

För att komma tillrätta med detta kan fukttilförseln inifrån bostaden behöva minskas. Det kan göras genom att ventilationen i bostaden förbättras samt att eventuella otätheter i vindsbjälklaget (tak-/väggvinklar, taklucka med mera) tätas. Läs Anticimex faktablad om uppvärmda vindsutrymmen för tips och råd.

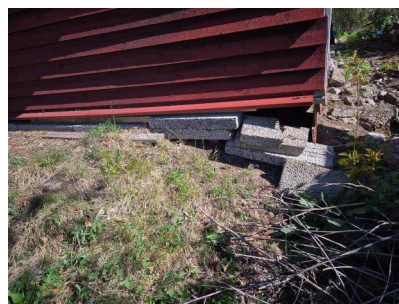
- Målning-/underhållsbehov förekommer på träkonstruktioner.
- Ingen hängränna finns monterad.

Rekommenderar se över och stötta upp lecablocken som ramlat på baksidan.

Med fördel kan en snickare/fackman kontaktas.

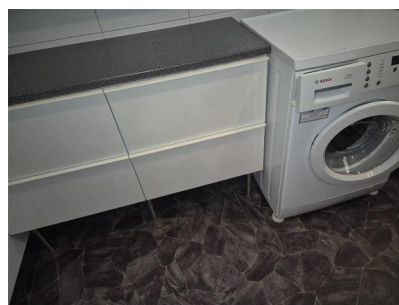
- ⚠ Golvbrunn finns inte vid tvättmaskin.

I denna typ av utrymme bör en golvbrunn finnas. Avsaknaden utgör en ökad risk för fuktskador i omkringliggande konstruktioner.

Täcklock till eldosa saknas.  
Ärgat/oxidation finns runt koppling.

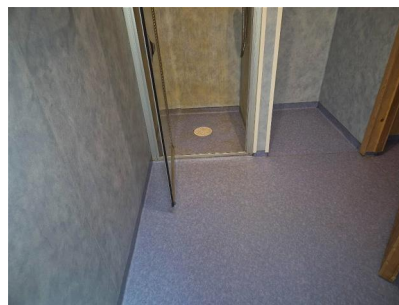
- ✎ Missfärgning finns i plastmatta i dsuchzon.  
Ett frånluftsdon kan med fördel placeras i närheten av duschplats.

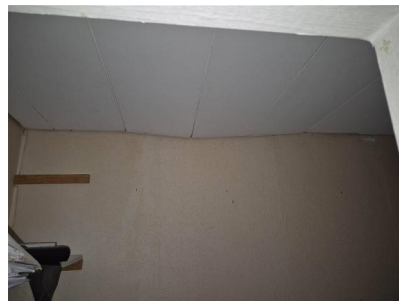
Takplattor sviktar ner något i klädkammare, bristfälligt fastsatta.

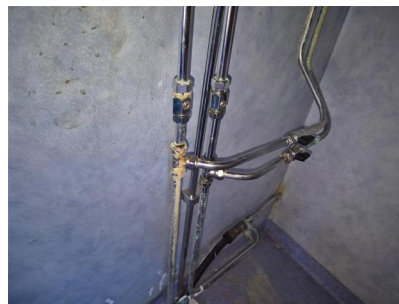
Oxidation/rinnmärken finns runt koppling.

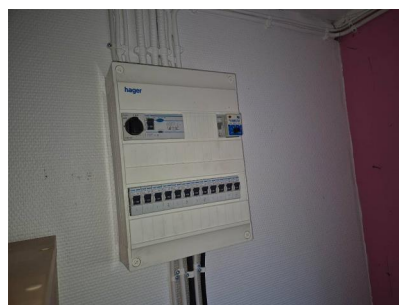
Gruppförteckning över elcentralen saknas.

"Gruppförteckning" är en lista som ska vara placerad vid elcentralen. Den visar vilka säkringar som är anslutna till vilka armaturer, vägguttag och apparater. Den är också till för att underlätta vid felsökning och elarbeten.

Kontakta en elektriker för att upprätta en gruppförteckning som placeras i närheten av elcentralen.
