# Besiktningssprotokoll

Anticimex Försäkringsbesiktning i samarbete med Fastighetsbyrån

Fastighetsbeteckning: Ingared 5:184	
Fastighetsadress: Ingaredsgatan 38	
Postnummer: 44165	Ort: Alingsås

Besiktningdatum: 2026-05-06	Protokollnummer: 69672986
Temperatur: 16 °C	Väderlek: Sol
Tekniker: Martin Ivarsson	
E-post: Martin.Ivarsson@anticimex.se	
Kontor: Borås	
Närvarande: Uppdragsgivare Fastighetsmäklare

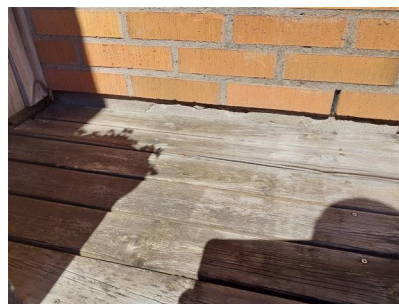
Sprickor finns i sockel.

Detta kan leda till fukt- och frysskador i konstruktionen.

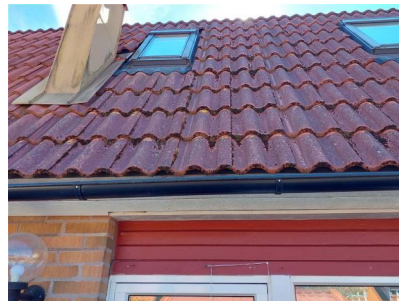
Mosspåväxt finns på takpannor.

Mossa som växer på taket kan leda till att taktäckningen har ett minskat motstånd mot vatteninträning. Detta i sin tur kan leda till fuktskador på träläkt och takkonstruktionen vilket kan resultera i mikrobiella skador (angrepp av mikroorganismer).

För att öka livslängden på taket rekommenderas att mossan tas bort från takpannorna.

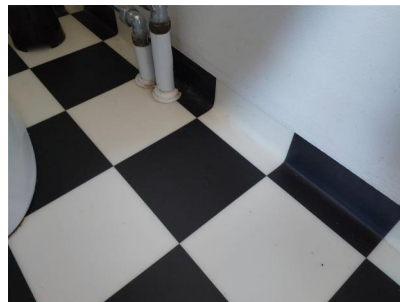
Rör genomföring finns i golv.

Rör genomföringar i golvet medför en ökad risk för att vatten tränger ner i omkringliggande konstruktioner och orsakar fuktskador.
