# Besiktningssprotokoll

Anticimex Försäkringsbesiktning i samarbete med Fastighetsbyrån

Fastighetsbeteckning: Ullevi 3:3	
Fastighetsadress: Nystugevägen 8	
Postnummer: 64693	Ort: Gnesta

Besiktningdatum: 2026-05-08	Protokollnummer: 69677576
Temperatur: 8 °C	Väderlek: Sol
Tekniker: Marcus Lavén	
E-post: Marcus.laven@anticimex.se	
Kontor: Eskilstuna	
Närvarande: Säljarna.

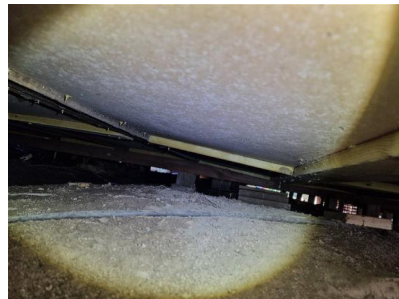
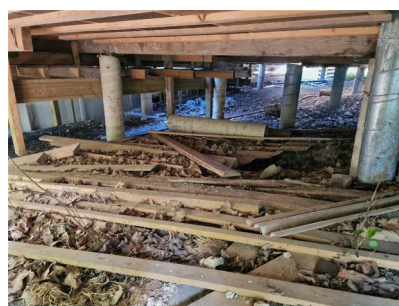
### Utvändigt / Plintgrund

Vid kontroll av plintgrunden har fuktvärden under kritisk fuktnivå för mikrobiell tillväxt uppmätts. Ingen avvikande lukt känns i utrymmet, dock finns mikrobiell påväxt på bjälklagets undersida.

Den upptäckta mikrobiella påväxten på bjälklagets undersida indikerar att grunden under delar av året är så pass fuktig att mikroorganismer utvecklas.

Organiskt material finns i utrymmet och även träskyddsbehandlat virke finns i grunden.

När man har organiskt material i en fuktig miljö finns en ökad risk för mikrobiell tillväxt (angrepp av mikroorganismer). Detta kan i sin tur leda till att mikrobiell lukt sprids till boendemiljön.

Fuktkvoten uppmättes till 11 %.

Risk för mikrobiell tillväxt föreligger om den relativa fuktigheten (RF) i den omgivande luften är över 75 % vilket i furuvirke motsvarar en fuktkvot (FK) på 17 %

Vi rekommenderar en fördjupad undersökning för att bedöma orsak och omfattning.

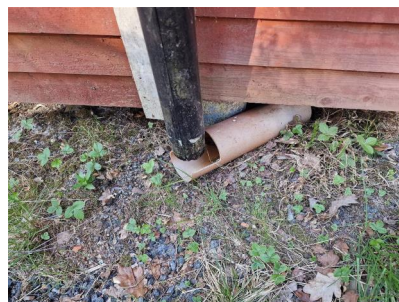
### Utvändigt / Hängrännor / Stuprör

Stuprör avslutas nära husliv samt att rännavel saknas på hängränna, kondensvatten från luftvärmepump leds ej bort.

Stuprör som avslutas intill husliv och kondensvatten som ej leds bort medför en ökad fuktbelastning på grunden.

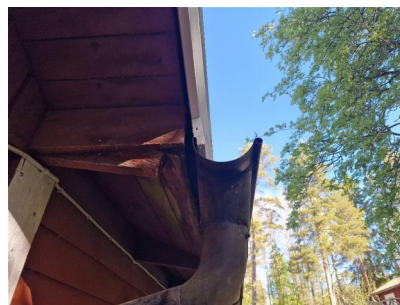
### Utvändigt / Fasad

Fasadpanelen och övriga trädetaljer är i behov av målning/underhåll.

Fasadbeklädnad och träkonstruktioner där målningsbehov finns riskerar att få fukt- och rötskador på grund av sämre vattenavvisande förmåga. För att öka livslängden på fasadbeklädnaden rekommenderas målning och underhåll.

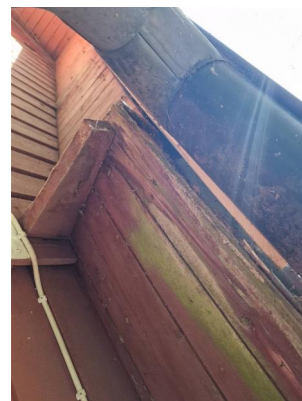
### Utvändigt / Tak

Takpappen under plåten bedöms vara äldre och små hål på pappen förekommer samt att mindre rötskador finns vid takfot.

Eftersom takpappen är äldre har det ett minskat motstånd mot vattengenomträngning. Detta i sin tur kan leda till att takkonstruktionen drabbas av fuktskador.

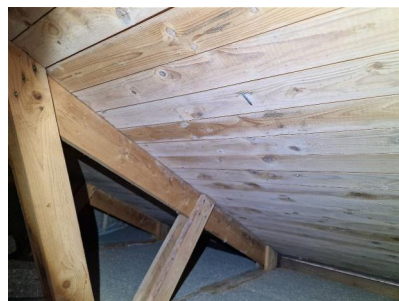
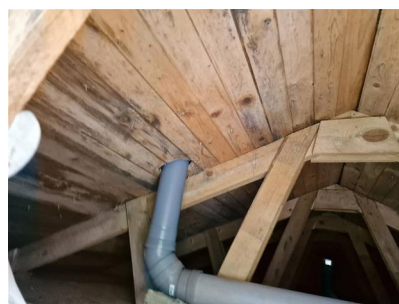
### Utvändigt / Vind

Vindsutrymmet saknar landgångar.

Vindsutrymmet kunde bara besiktas från luckorna eftersom landgångar saknas.

Det som kunde noteras från luckorna va att mikrobiell påväxt samt äldre fuktfläckar finns på underlagstaket.

Detta kan vara ett tecken på att vinden tillförs fukt inifrån bostaden. Observera att besiktning av bostadens ventilationssystem inte har ingått i uppdraget.

Vi rekommenderar en kompletterande besiktning när landgång monterats.

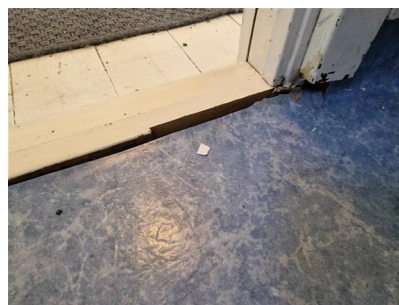
### Entréplan / Toalett/Tvättstuga

Våtutrymmet har äldre yt-/tätskikt och en golvbrunn av äldre standard samt att golvmattan är bristfälligt ansluten mot tröskel.

Dessa noteringar innebär att det finns en ökad risk att vatten tränger igenom ytskiktet/tätskiktet med vattenskador i omkringliggande konstruktioner som följd.

Eluttag sitter löst

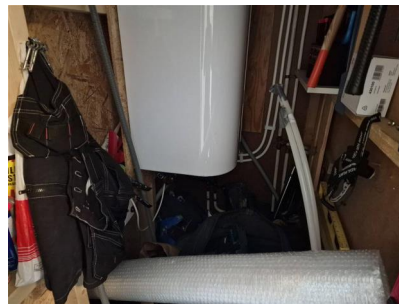
### Entréplan / Förråd

Varmvattenberedaren är olämpligt placerad.

När varmvattenberedaren finns i ett utrymme utan tätskikt ökar risken för fuktrelaterade skador i omkringliggande konstruktioner vid ett läckage.

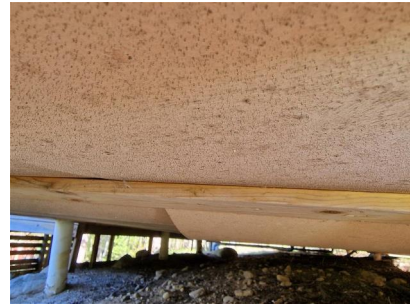
#### Utvändigt / Plintgrund

Vid kontroll av plintgrunden har fuktvärden under kritisk fuktnivå för mikrobiell tillväxt uppmätts. Ingen avvikande lukt känns i utrymmet, dock finns mikrobiell påväxt på bjälklagets undersida.

Enstaka plintar lutar.

Den upptäckta mikrobiella påväxten på bjälklagets undersida indikerar att grunden under delar av året är så pass fuktig att mikroorganismer utvecklas.

Fuktkvoten uppmättes till 12%.

Risk för mikrobiell tillväxt föreligger om den relativa fuktigheten (RF) i den omgivande luften är över 75 % vilket i furuvirke motsvarar en fuktkvot (FK) på 17 %

Vi rekommenderar en fördjupad undersökning för att bedöma orsak och omfattning.

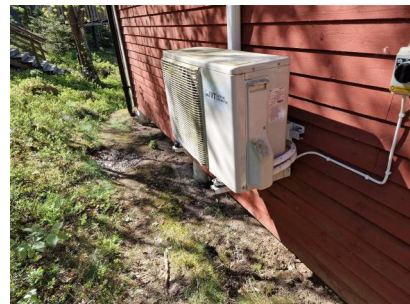
#### Utvändigt / Markförhållanden

Marken lutar mot huset och kondensvatten från luftvärmepump leds ej bort.

Detta innebär en ökad fuktbelastning mot grunden.

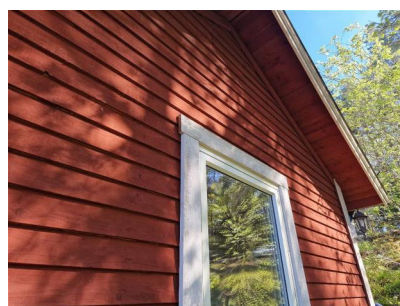
### Utvändigt / Fönster

Överbleck saknas ovan fönster.

Avsaknad av bleck ovanför fönster medför en ökad risk för att vatten kan rinna in och orsaka fuktrelaterade skador i omkringliggande konstruktioner.
