Besiktningssprotokoll

Anticimex Försäkringsbesiktning i samarbete med Fastighetsbyrån

Fastighetsbeteckning: Stora Forsa 3:80	
Fastighetsadress: Stora Forsa 408	
Postnummer: 59199	Ort: Motala

Besiktningdatum: 2026-05-08	Protokollnummer: 69664612
Temperatur: 9 °C	Väderlek: Sol
Tekniker: Axel Guldmar	
E-post: axel.guldmar@anticimex.se	
Kontor: Örebro	
Närvarande: Fastighetsägare Axel Guldmar: Besiktningssman Anticimex

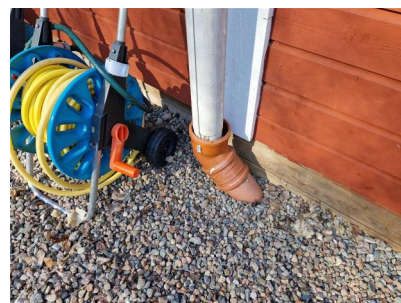
Utvändigt / Hängrännor / Stuprör

Lövsilar finns inte.

När det saknas lövsilar så finns det risk att det blir stopp i dagvattenledningen.

För att hindra stopp i dagvattenledningar rekommenderas komplettering av lövsilar.

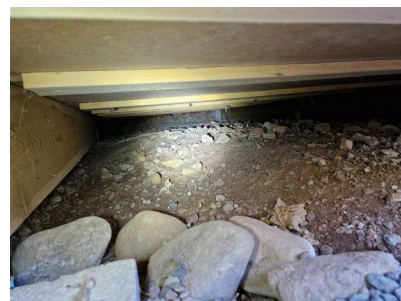
Utvändigt / Plintgrund tillbyggnad

Vid kontroll av konstruktionen i plintgrunden uppmättes fuktvärden under kritisk fuktnivå för mikrobiell tillväxt och normal lukt upplevdes.

Golvbjälklaget ovan den uteluftsventilerade plintgrunden riskerar att drabbas av fuktskador på grund av naturlig fuktpåverkan. Detta kan i sin tur leda till mikrobiella skador (angrepp av mikroorganismer) som kan leda till att mikrobiell lukt sprids till boendemiljön. Fuktkvoten uppmättes till 11 %.

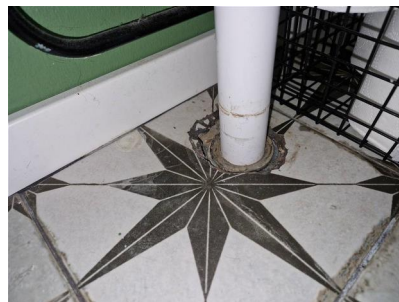
Entréplan / Toalett

- Anslutningsstos avslutas lågt.

När handfatsrörets anslutning till avloppsrör avslutas lågt eller under golvnivå, finns risk att eventuella otätheter inte upptäcks i tid. Detta kan resultera i läckage med fuktskador som följd och att lukter uppstår.

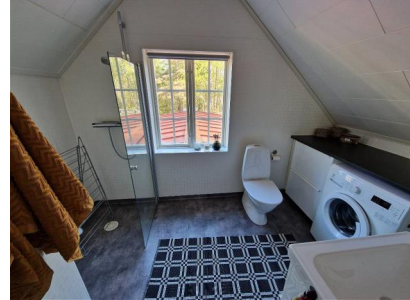
Övre plan / Duschrum/Tvättstuga

Fuktindikering i utrymmet gav inga förhöjda fuktindikationer.
