Fastighetsuppgifter

Bellmans Minne 98

**Besiktningssuppgifter**

Uppdragsnummer	A36743
Besiktningsdatum	2026-05-08
Besiktningföretag	OBM Byggnadsmiljö AB
Besiktningförrättare	Viktor Lillthors
Närvarande	Säljare
Giltig till och med	2027-05-08

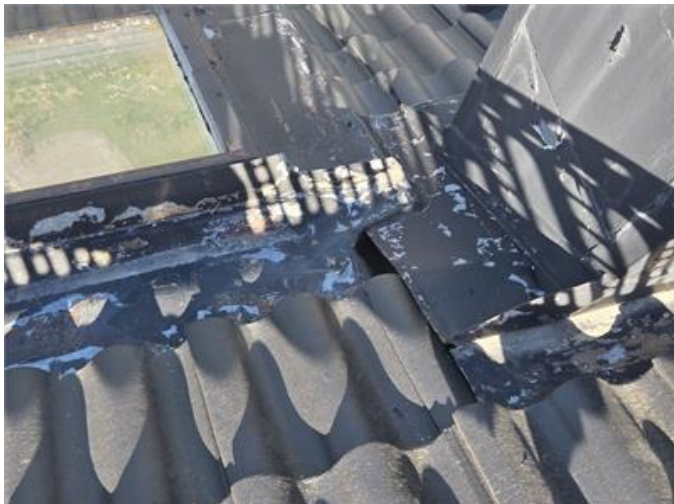
Glipa förekommer mellan takpannor och plåtdetaljer.
