Besiktningssprotokoll

Anticimex Försäkringsbesiktning i samarbete med Fastighetsbyrån

Fastighetsbeteckning: Brogård 2:2	
Fastighetsadress: Brogård 6	
Postnummer: 432 76	Ort: Tvååker

Besiktningdatum: 2026-05-04	Protokollnummer: 69677401
Temperatur: 10 °C	Väderlek: Mulet
Tekniker: Sofia Gunnarsson	
E-post: sofia.gunnarsson@Anticimex.se	
Kontor: Halmstad	
Närvarande: Fastighetsägarna

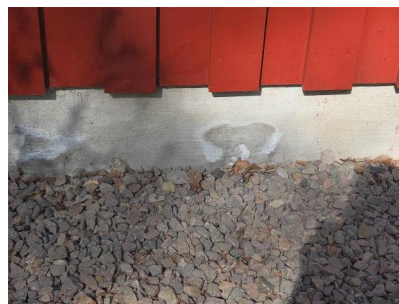
Utvändigt / Sockel

Saltutfällningar förekommer på sockeln.

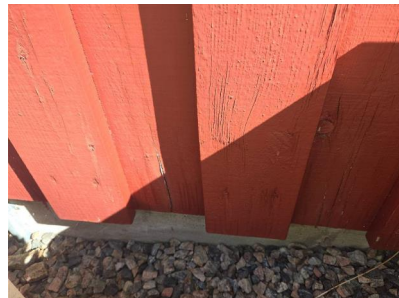
Utvändigt / Fasad

Enstaka torrspäckor finns lokalt.

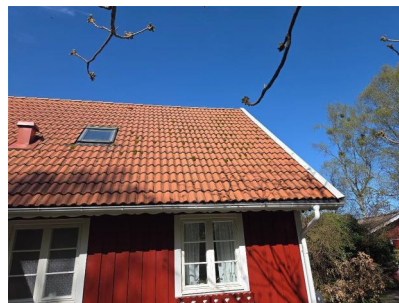
Utvändigt / Tak

Taket är besiktigt från marken, steg rest mot takfoten samt från takstegen.

Mindre mängd mossor förekommer på taket.

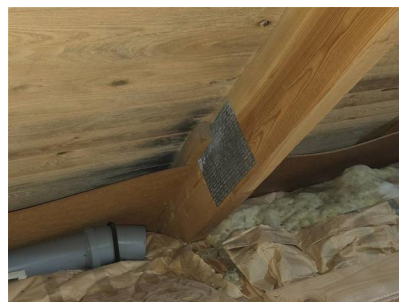
Utvändigt / Vind

Ett par mindre områden med mikrobiell påväxt finns nära takfoten.

Den upptäckta mikrobiella påväxten på underlagstaket är ett tecken på att vinden har tillfört eller tillfört fukt inifrån bostaden. Observera att besiktning av bostadens ventilationssystem inte har ingått i uppdraget.

För att komma tillrätta med detta kan fuktillförseln inifrån bostaden behöva minskas. Det kan göras genom att ventilationen i bostaden förbättras samt att eventuella otätheter i vindsbjälklaget (tak-/väggvinklar, taklucka med mera) tätas. Läs Anticimex faktablad om uppvärmda vindsutrymmen för tips och råd.

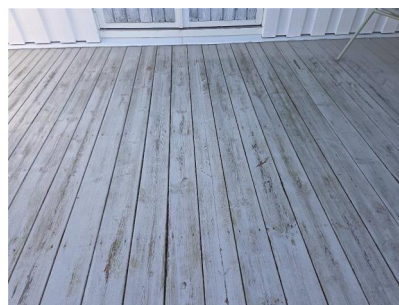
Utvändigt / Altan

Färgsläpp finns från altangolvet.

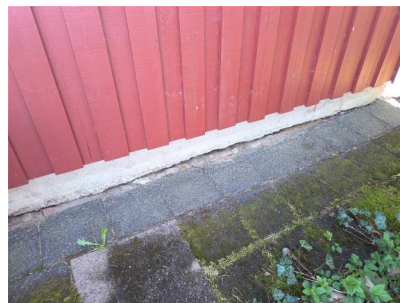
Utvändigt / Garage utvändigt

✎ Marken har sjunkit från sockeln.

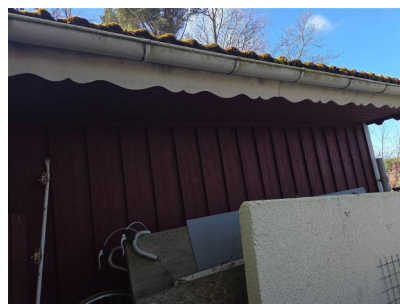
? En del av fasaden är obesiktigad då den är täckt.

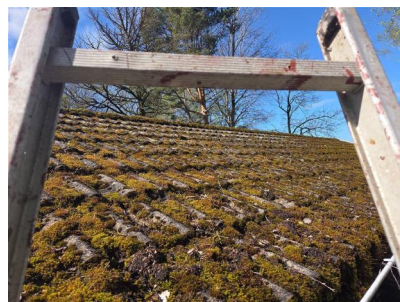
⚠ Yttertaket på garaget är äldre.
Kraftig mosspåväxt finns.

Takpannor, plåtdetaljer och underlagspapp har enligt vår bedömning en begränsad livslängd. Eftersom husets taktäckning är äldre har det ett minskat motstånd mot vatteninträning. Detta i sin tur kan leda till fuktskador på träläkt och vidare ner i underliggande konstruktioner.

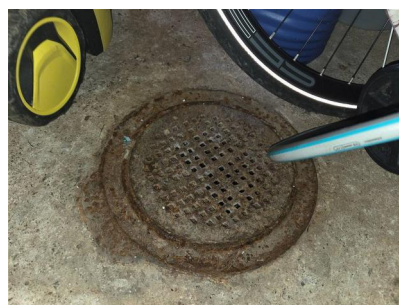
Utvändigt / Garage invändigt

Golvbrunn av gjutjärn finns.

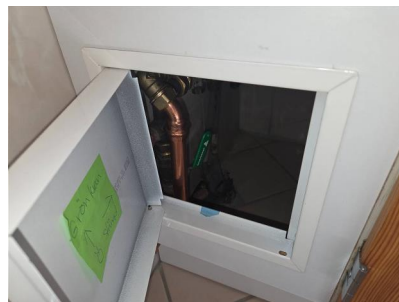
Rör genomföringar finns i golvet.

Rör genomföringar i golvet medför en ökad risk för att vatten tränger ner i omkringliggande konstruktioner och orsakar fuktskador. Vid uppbyggnaden av utrymmet var detta tillåtet och utförandet anses därför vara fackmässigt utfört. I dagens branschregler är detta inte längre tillåtet.

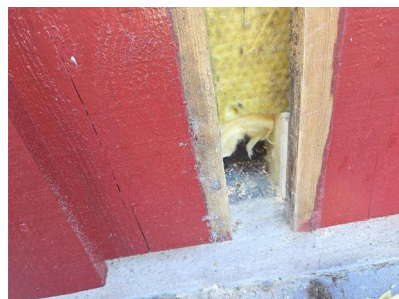
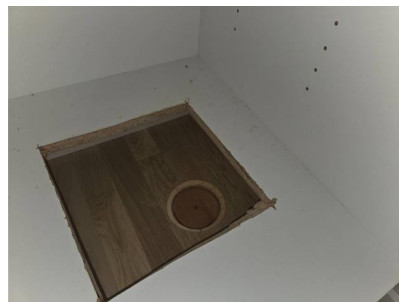
Entréplan / Grundläggning

Huset är grundlagt med betongplatta på mark med ett uppreglat golv.

Ett provhål togs upp i fasaden åt väster.

Ytterväggsyllen är tryckimregnerad.

Fuktkvoten uppmättes till 14 %.

Ett provhål togs upp i golvet i sovrum 1 i garderoben närmast hallen.

Golvet består uppifrån och ner av golvets ytskikt, golvspånskiva, ett regelverk med mineralullsisolering, plastfolie och betongplattan.

Fuktkvoten uppmättes i regelverkets virke till 12 %.

Fuktkvoten uppmättes i en nedgjuten spikregel till 19 %.

Det finns risk för mikrobiell tillväxt om den relativa fuktigheten i luften är över 75 %, vilket i gran- och furuvirke motsvarar en fuktkvot på cirka 17 %.

En bit av isoleringen togs med till kontoret för luktkontroll. Ingen avvikande lukt upplevdes från den.

För att konstatera orsaken till och omfattningen av det förhöjda fuktvärde som uppmättes rekommenderas att en fördjupad undersökning utförs. Observera att rekommendationen gäller hela grundläggningen.

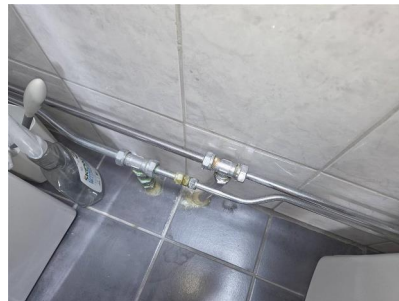
Övre plan / Badrum/Wc

Rör genomföringar finns i golvet.

Rör genomföringar i golvet medför en ökad risk för att vatten tränger ner i omkringliggande konstruktioner och orsakar fuktskador. Vid uppbyggnaden av utrymmet var detta tillåtet och utförandet anses därför vara fackmässigt utfört. I dagens branschregler är detta inte längre tillåtet.
