## Överlåtelsebesiktning FB Steg 2 Plus

Fastighetsbeteckning: Sävsjöhall 4:19  
Gatuadress: Skyttevägen 6  
Ort: Sävsjöström  
Kommun: Uppvidinge

Internt uppdragsnr besiktning: G4125  
Besiktningsdatum: 2016-05-23  
Besiktningsförrättare: Pauline Hansson  
Närvarande: Inga

Byggnadsbeskrivning: 2-plans hus med källare

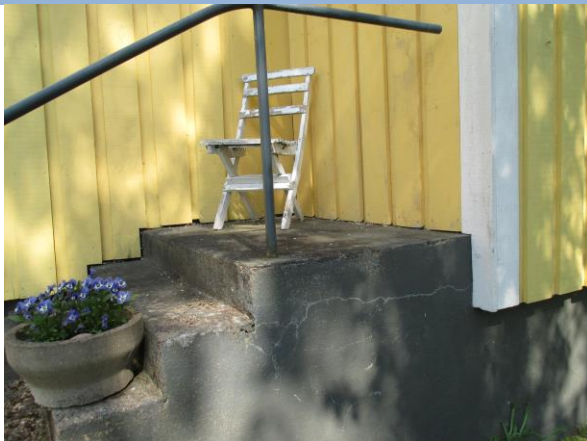
Pos 1

| Bedömningsskala:<br>Byggnadsdel | 1. Utan anmärkning<br>1 | 2 | 3 | 4 | 2. Påpekande<br>Anmärkning | 3. Bör åtgärdas | 4. Ej besiktningbart |
|---|---|---|---|---|---|---|---|
| | | | X | | Trappplan, se vidare kommentarer och riskanalys. | | |

Den ombyggda entrén (nu dusch/wc) har ett trapplan som i fuktsynpunkt är en risk då trapplanet kan leda fukt in till bjälklaget med fuktskador som följd. Det rekommenderas säkerställa anslutningen mellan trapplanet och fasaden så att inget vatten kan ledas in i konstruktionen.

Trapplan till nya dusch/wc:n på entréplan.

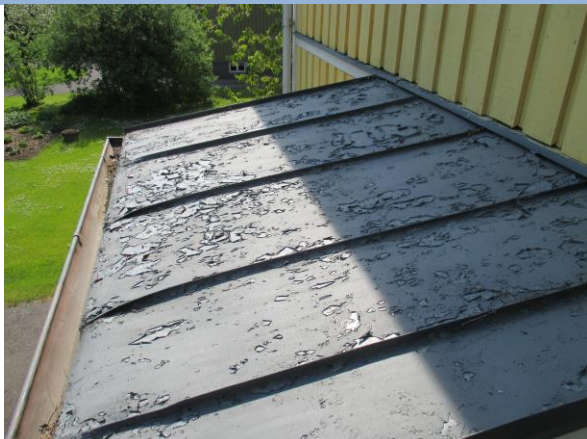
Pos 2

| Bedömningsskala:<br>Byggnadsdel | 1. Utan anmärkning<br>1 | 2 | 3 | 4 | 2. Påpekande<br>Anmärkning | 3. Bör åtgärdas | 4. Ej besiktningbart |
|---|---|---|---|---|---|---|---|
| Tak | | X | | | Taken ovanför entrén och dusch/wc har färgsläpp och är i behov av underhåll. | | |

Tak ovanför entrén.

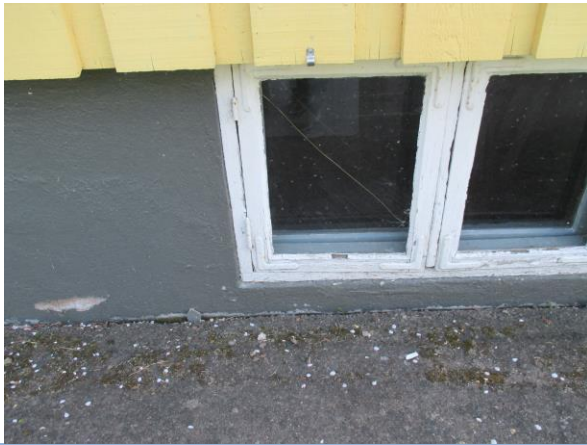
Pos 3

Källaren har 2-glas kopplade fönster och de är i behov av underhåll eller byte då det finns kitt/färgsläpp, torrsprickor och någon sprucken ruta.

Fönsterpartier till källaren är i behov av underhåll.

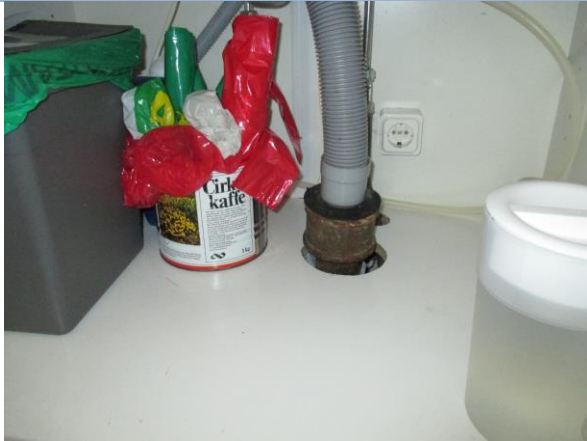
Pos 4

| Bedömningsskala:<br>Byggnadsdel | 1. Utan anmärkning<br>1 | 2 | 3 | 4 | 2. Påpekande<br>Anmärkning | 3. Bör åtgärdas | 4. Ej besiktningbart |
|---|---|---|---|---|---|---|---|
| | | X | | | Det finns äldre avloppsstammar och någon brunn av gjutjärn som har rostangrepp, de rekommenderas bytas vid framtida renoveringar. | | |
| Kök | | X | | | Det finns ej fuktskydd runt avlopp och vattenrör under diskbänk, risk finns att eventuella läckage ej upptäcks. | | |

Ej fuktsäkert under diskbänk och äldre avloppstam av gjutjärn.
