Besiktningssprotokoll

Anticimex Försäkringsbesiktning i samarbete med Fastighetsbyrån

Fastighetsbeteckning: Tofta 1:14	
Fastighetsadress: Toftavägen 113	
Postnummer: 432 95	Ort: Varberg

Försäkringsbesiktning

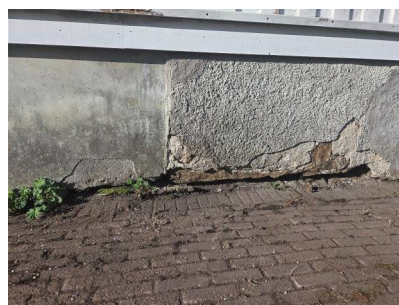
Utvändigt / Sockel

Sprickor och putssläpp finns i sockeln främst åt norr.

Vi rekommenderar en fördjupad undersökning för att bedöma orsak och omfattning.

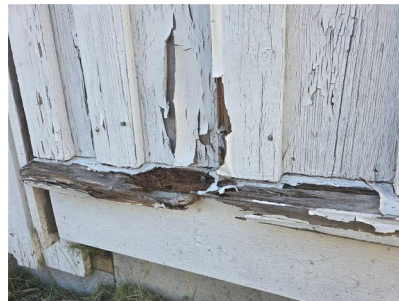
Utvändigt / Fasad

Bitvis kraftiga rötskador finns i fasadpanelen.

Rötskador i fasaden är ett tecken på bristande fuktskydd/hög fuktpåverkan, som även kan ha orsakat fuktrelaterade skador i bakomliggande konstruktioner.

Vi rekommenderar en fördjupad undersökning för att bedöma orsak och omfattning.

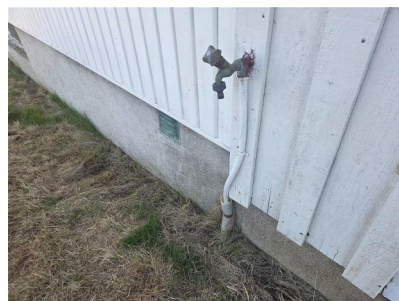
Vattenutkastaren är inte frostsäker.

När vattenutkastaren inte är frostsäker ökar risken för att den ska frysa sönder och orsaka vattenskada.

Byt till självdränerande vattenutkastare vilket innebär att den är frostsäker.

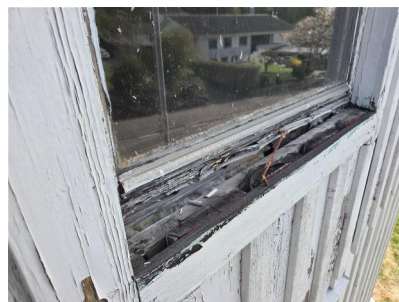
Utvändigt / Fönster / Dörrar

Vissa äldre fönster och dörrar är i behov av underhåll.

Rötskador finns i fönstren till vinden/övre plan. Fönsterbleck saknas och kraftiga rötskador finns i omkringliggande konstruktioner.

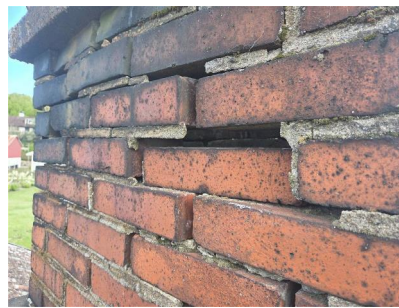
Skorstensfogar saknas/är vädernötta och vissa stenar är helt lösa.

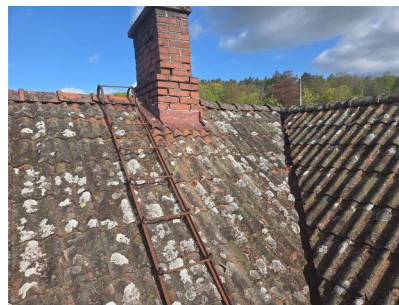
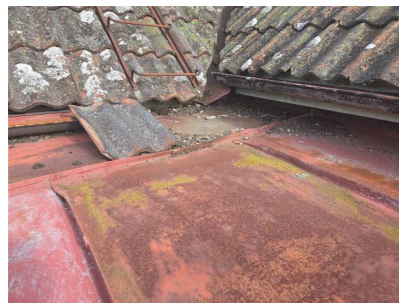
Utvändigt / Tak

Yttertaket är äldre.
Färgsläpp finns från takfotsbrädor/takutsprång.
Rötskador finns i vindskivorna åt sydväst samt i takfoten under rännalen åt söder.
Taket svackar lokalt.
En del tegelpannor glipar, några har kasat ner samt några saknas/är trasiga.
Vindskivplåten åt väster saknas.
Plåttaket åt söder samt övriga plåtarbeten är rostiga.
Vid kontroll av underlagstaket noterades rötskador i stickorna samt att pappen är av äldre modell.

Kontakta fackman för kontroll av taket samt för bedömning av lämpliga åtgärder.

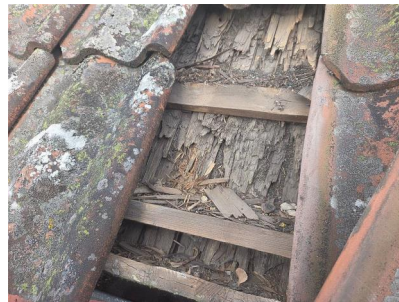
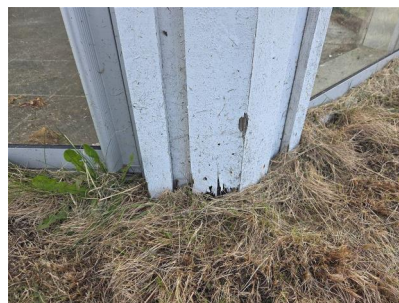
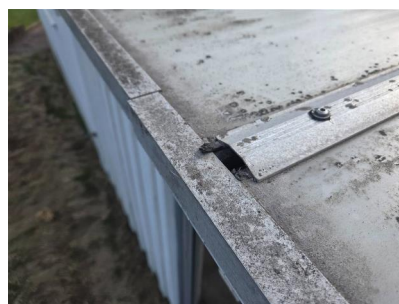
Utvändigt / Uterum

Uterummets träkonstruktioner är i kontakt med marken och rötskador noterades i nederkant.

Taket av kanalplast är otätt i nederkant vid skarvlistor.

Rinnmärken noterades invändigt på fasaden.

Kontakta fackman för kontroll samt för bedömning av lämpliga åtgärder.

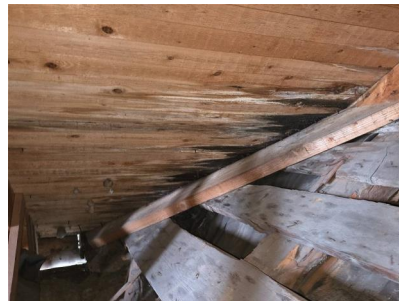
Utvändigt / Vind

Underlagstaket har fuktfläckar.

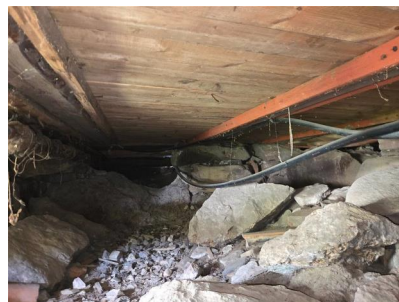
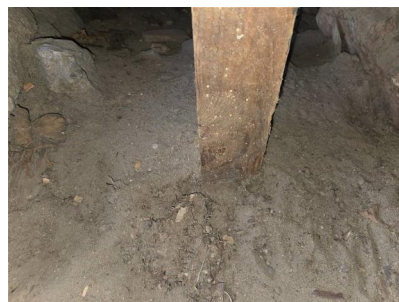
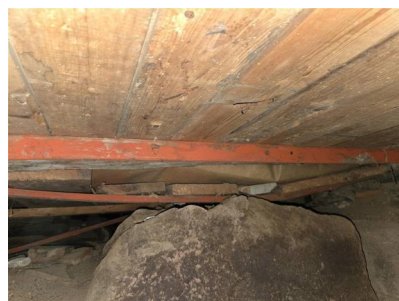
Utvändigt / Torpargrund

Grundmurarna består av natursten och betonghålstén. Lokalt finns fuktgenomslag.

Lokalt hänger bjälklagets undersida ner.

Vid kontroll av konstruktion mättes fuktkvoten stickprovsvís i blindbotten till 18 %.

Det finns risk för mikrobiell tillväxt om den relativa fuktigheten (RF) i luften är över 75 %, vilket i gran- och furuvirke motsvarar en fuktkvot (FK) på ca 17 %.

Delar av torpargrunden är ej besiktningsbar på grund av låg höjd.

Vi rekommenderar att hela grunden görs tillgänglig och att en fördjupad undersökning för att bedöma orsak och omfattning av de skador/brister som noterats.

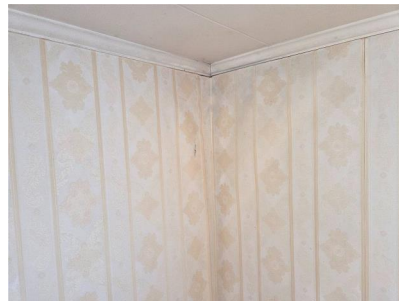
Entréplan / Vardagsrum

Missfärgningar finns på vägg åt sydväst samt i ytterväggshörn åt väster.

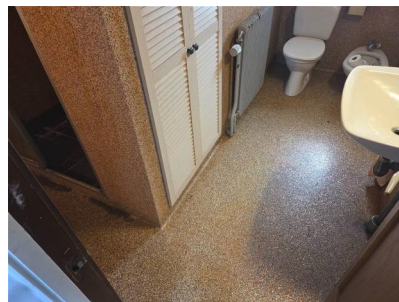
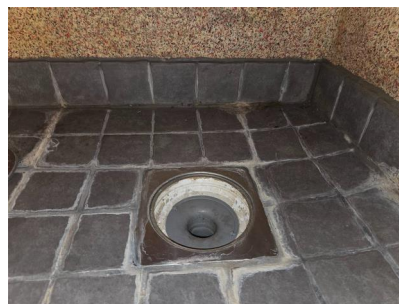
Entréplan / Dusch/Toalett

Våtutrymmet har äldre yt-/tätskikt.

Sprickor finns i golvets tätskikt bland annat utanför duschen samt i duschväggens tätskikt.

Golvet utanför duschplatsen har ingen förbindelse med golvbrunnen.

I duschen har ett klinkergolv lagts på det äldre ytskiktet av Perginol.

Lagningar finns i klinkergolvet.

Tätskiktet är inte anslutet mot golvbrunnen, klämring saknas.

Ventilationen består endast av en tilluftsventil i yttervägg.

Utrymmet är äldre och har passerat tiden för sin tekniska livslängd.

Renovering av utrymmet rekommenderas. Kontakta en behörig våtrumsentreprenör för en renovering. I samband med renoveringen bör omkringliggande konstruktioner kontrolleras för att upptäcka eventuella följdskador.

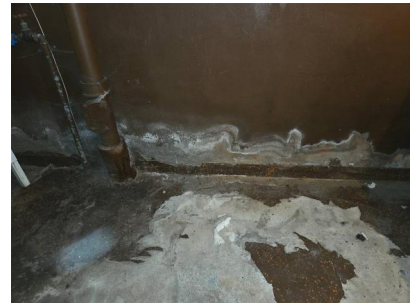
Källarplan / Allmänt

Puts- och färgsläpp finns på källarväggar och färgsläpp från golv.

Puts- och färg som släppt från underlaget invändigt på källarytterväggarna är ett tecken på att källarens utvändiga fuktskydd inte längre fungerar tillfredsställande.

Vill man åtgärda detta måste källarens utvändiga fuktskydd förbättras. Läs Anticimex faktablad om källare för tips och råd.
