# Besiktningssprotokoll

Anticimex Försäkringsbesiktning i samarbete med Fastighetsbyrån

Fastighetsbeteckning: Häggesås 1:6	
Fastighetsadress: Annestorp 103	
Postnummer: 43898	Ort: Hindås

Besiktningdatum: 2026-05-04	Protokollnummer: 69681159
Temperatur: 12 °C	Väderlek: Halvklart
Tekniker: Andreas Jonsson	
E-post: andreas.jonsson@Anticimex.se	
Kontor: Borås	
Närvarande: Representant för fastighetsägare

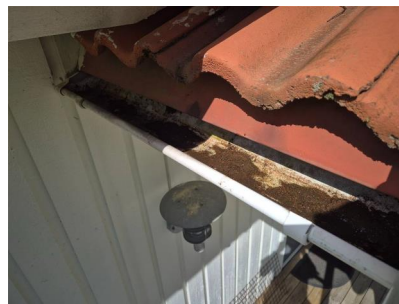
Hängrännor över entrén lutar fel.

När hängrännor har en felaktig lutning (bakfall) finns risk att regnvatten svämmar över vilket i sin tur kan leda till fuktskador på fasad och sockel.

Vidare noteras att en lövsil är skadad

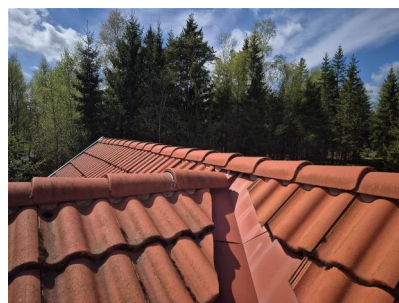
Underlagstaket består av plastfolie.

Eftersom underlagstaket består av plastfolie finns risk vid ogynnsam väderlek att regnvatten/snö tränger in under den yttre takbeläggningen och ner mellan plastöverlapp eller i andra otätheter med läckage på vindsutrymmet som följd.

Vid besiktningen noteras en mindre skada i plastfolien utanför sovrum 1 samt att det förekommer en mindre mängd mossa på takpannorna.

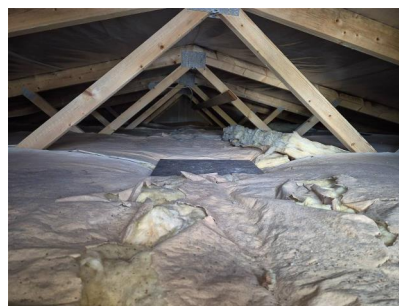
Vindsutrymmet saknar landgångar.

Vindsutrymmet kunde inte besiktas i sin helhet eftersom landgångar saknas.

Från luckan noteras inga avvikelser

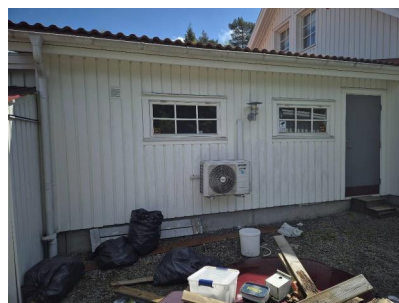
Kondensvatten från luftvärmepumpens utedel leds inte bort från husgrunden.

Detta medför ökad risk för att vatten tränger in i anslutande konstruktioner, vilket i sin tur kan leda till fuktrelaterade skador. Observera att besiktning av byggnadens värmesystem eller värmepumpen inte har ingått i uppdraget.

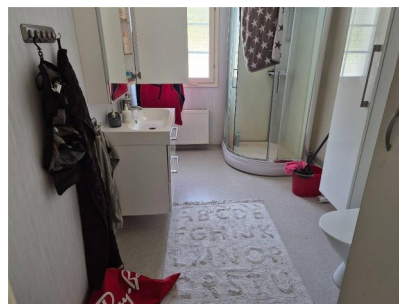
Rörgenomföring finns i golv.

Rörgenomföringar i golvet medför en ökad risk för att vatten tränger ner i omkringliggande konstruktioner och orsakar fuktskador.

Vidare noteras att det förekommer mindre otätheter i väggbeklädnaden delvis lagade. Vid besiktningstillfället kunde ingen avvikande fuktindikering uppmätas i utrymmet.

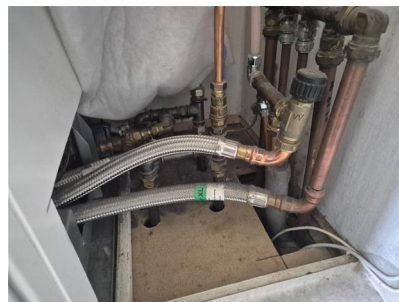
Tätskikt saknas vid fördelningscentral.

Avsaknaden av tätskikt vid fördelningscentralen utgör en risk vid läckage/utströmning för att vatten tränger in i omkringliggande konstruktioner med fuktrelaterade skador som följd.

Vidare noteras att det förekommer rör genomföringar i golvet samt mindre otätheter i golvmattans uppvik.

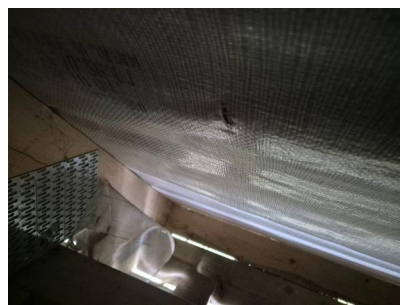
Se text "Utvändigt - Tak".

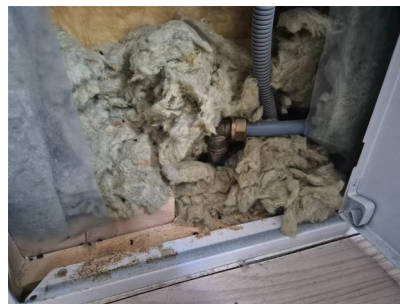
Rörslits till värmeledning saknar vattentät botten.

En rörslits ska ha en vattentät botten och vara försedd med skvallerrör. När det saknas ökar risken för att ett läckage inte upptäcks i tid. Det kan leda till fuktskador i omkringliggande konstruktioner.

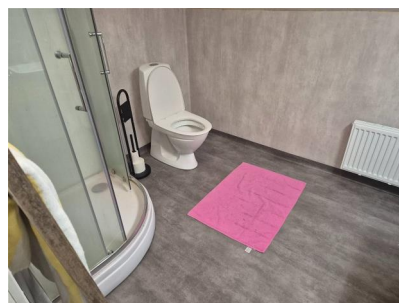
Golvfall mot golvbrunnen är lokalt bristfälligt utfört.
