Besiktningssprotokoll

Kompletterande besiktning

Fastighetsbeteckning: Utby 4:37	
Fastighetsägare:	
Fastighetsadress: Davids Väg 4	
Postnummer: 451 98	Ort: Uddevalla

Besiktningdatum: 2026-05-07	Protokollnummer: 69685894
Temperatur: 11 °C	Väderlek: Sol
Tekniker: Stellan Kjellberg	
E-post: stellan.kjellberg@anticimex.se	
Kontor: Uddevalla	
Närvarande:

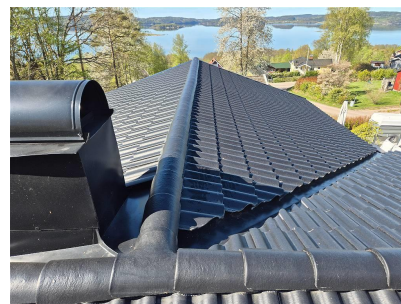
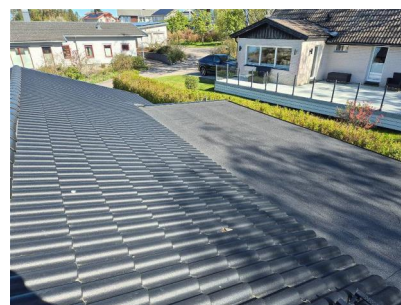
Utvändigt / Tak

Inget att notera.
Taket är besiktat från mark och takstege.
