Besiktningssprotokoll

Anticimex Försäkringsbesiktning i samarbete med Fastighetsbyrån

Fastighetsbeteckning: Ny Kyrkebol 1:4	
Fastighetsadress: Kyrkebol Tomtelyckan 1	
Postnummer: 680 51	Ort: Stöllet

Försäkringsbesiktning

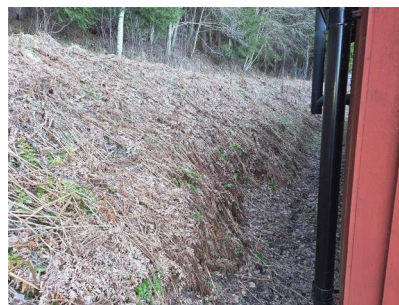
Utvändigt / Markförhållanden

Marken lutar mot på baksida huset.
Marken närmast grunden var vid besiktningstillfället fuktbelastad.

Detta innebär en ökad fuktbelastning mot grunden vilket i sin tur kan orsaka fuktskador i huset.

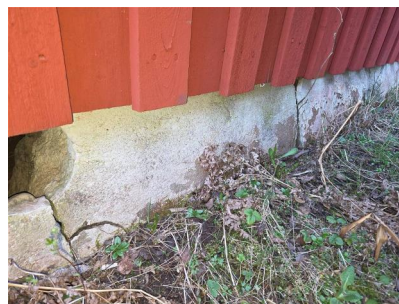
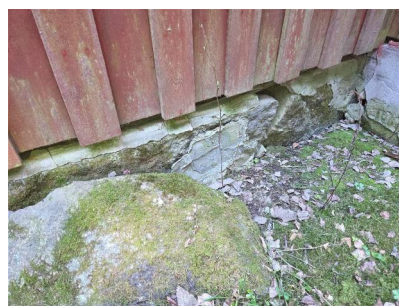
Utvändigt / Sockel

Färgsläpp och sprickor

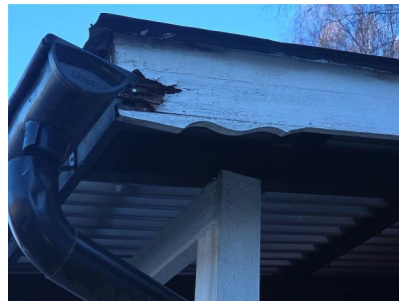
Utvändigt / Fasad

Fasadpanelen, trädetaljer är i behov av målning/underhåll.

Fasadbeklädnad och träkonstruktioner där målningsbehov finns riskerar att få fukt- och rötskador på grund av sämre vattenavvisande förmåga. För att öka livslängden på fasadbeklädnaden rekommenderas målning och underhåll.

För att undvika följdskador kan rötskadad träpanel bytas ut.

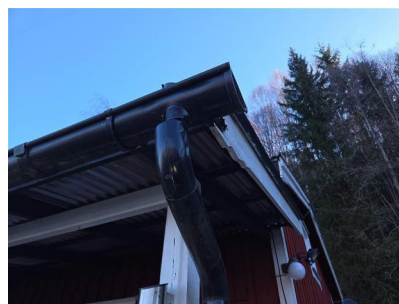
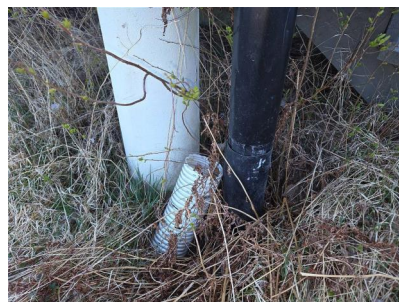
Utvändigt / Hängrännor / Stuprör

Hängrännor knäckta och stuprör bristfälligt anslutet.

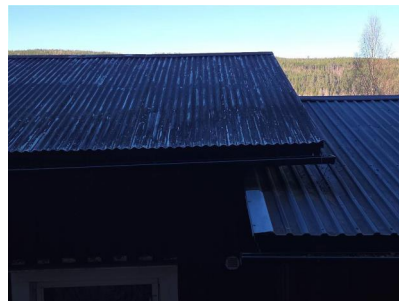
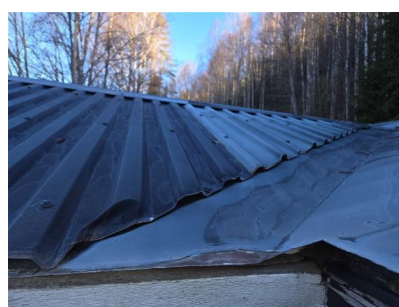
Utvändigt / Tak

Ena delen av taket har ett äldre målat plåttak.

Nyare delen har lokalt brister vid rännlar.

Plåttak, plåtdetaljer och underlagspapp har enligt vår bedömning en begränsad livslängd. Eftersom husets taktäckning är äldre har det ett minskat motstånd mot vatteninträning. Detta i sin tur kan leda till fuktskador på träläkt och vidare ner i underliggande konstruktioner. Se även notering på våtrum.

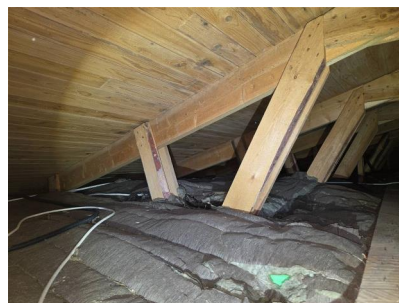
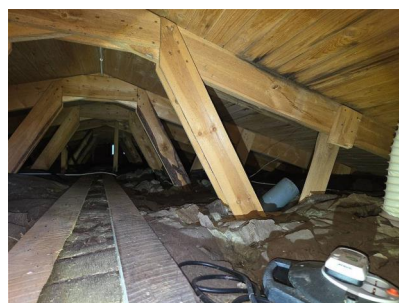
Utvändigt / Vind

Vid kontroll av vinden uppmättes fuktvärden under kritisk fuktnivå för mikrobiell tillväxt.

Fläckar kan noteras lokalt rakt ovan dusch och påväxt förekommer i mindre omfattning.

Fuktkvoten i underlagstak/takbjälkar uppmättes vid besiktningstillfället till ca 12 %.

Lokalt kan fuktfläckar noteras och påväxt finns på vissa delar.

Risk för mikrobiell tillväxt föreligger om den relativa fuktigheten (RF) i den omgivande luften är över 75% vilket i furuvirke motsvarar en fuktkvot (FK) på 17%.

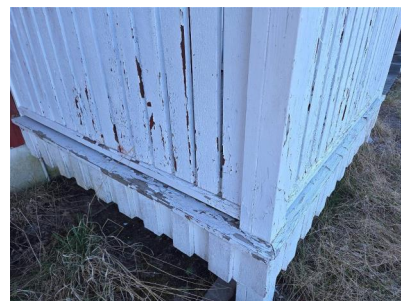
Utvändigt / Farstukvist

Underhållsbehov på trädetaljer

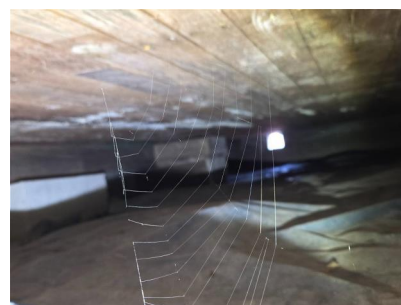
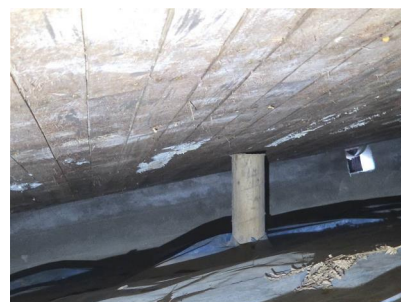
Utvändigt / Krypgrund

Vid kontroll av konstruktion i krypgrund noterades fuktvärden över kritisk fuktnivå och det förekommer mikrobiell påväxt.

De höga fuktvärdena och den mikrobiella påväxten innebär att grundens klimat under delar av året är för fuktigt. Detta kan i förlängningen leda till rötskador i konstruktionen. För att undvika detta så måste krypgrundens klimat bli torrare.

Fuktkvoten uppmättes till över 18 %.

Det finns risk för mikrobiell tillväxt om den relativa fuktigheten (RF) i den omgivande luften är över 75 %. I furuvirke motsvarar det en fruktighet (FK) på 17%

För att undvika detta så måste grundens klimat bli torrare. Läs Anticimex faktablad om uteluftsventilerade krypgrunder för tips och råd.

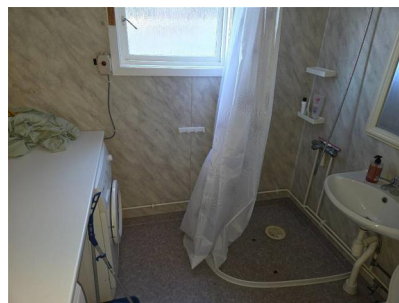
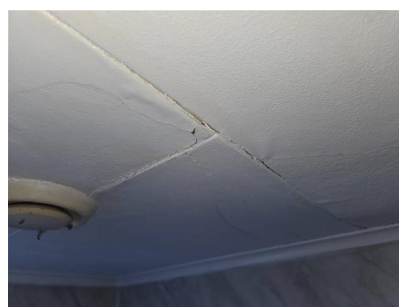
Entréplan / Dusch/Toalett/Tvätt

Hus med registrerat byggår 1909 och utbyggt på 1960-talet. Det mesta av noteringarna handlar om underhåll och anmärkningar finns på kryp/ torpargrunder. Våtrum har notering om förhöjd fuktindikering i innertak. Detta behöver kollas upp för att säkerställa orsak och omfattning.

Plastmatta på golv och vägg
- Rör förekommer genom golv
- Fönster nära duschzon
- Fuktbläckor kan noteras i tak med förhöjda fuktindikering.

Fuktbläckor kan bero på olika saker, och kan vara ett tecken på en tidigare eller en pågående fuktskada.

Vi rekommenderar en fördjupad undersökning för att bedöma orsak och omfattning.

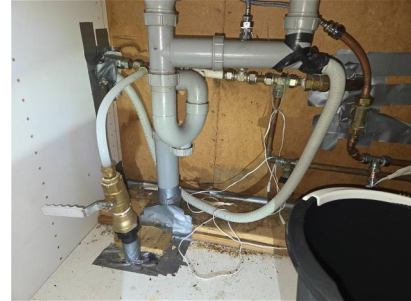
Entréplan / Kök

Fuktskydd saknas i diskbänksskåp.
Brister på vvs installationen

Utan fuktskydd är det svårt att upptäcka läckage från rörledningar. Vatten kan då tränga in i omkringliggande konstruktioner och orsaka fuktskador.

För att upptäcka eventuella läckage, installera ett fuktskydd.
