Besiktningssprotokoll

Anticimex Försäkringsbesiktning i samarbete med Fastighetsbyrån

Fastighetsbeteckning: Julita-Hjälmsätter 2:2	
Fastighetsadress: Åsvägen 10	
Postnummer: 643 98	Ort: Julita

Försäkringsbesiktning

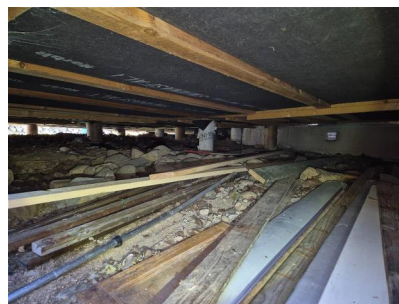
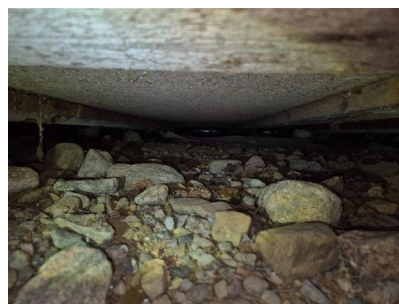
Utvändigt / Plintgrund

Organiskt material finns på markytan i grunden.

När man har organiskt material i en fuktig miljö finns en ökad risk för mikrobiell tillväxt (angrepp av mikroorganismer). Detta kan i sin tur leda till att mikrobiell lukt sprids till boendemiljön.

Vid kontroll av konstruktionen i plintgrunden uppmättes fuktvärden under kritisk fuktnivå för mikrobiell tillväxt och normal lukt upplevdes.

Fuktkvoten uppmättes till 10% i blindbottenbrädor.

Grunden är ej krypbar på grund av låg höjd.

Huset är grundlagt med plintgrund och är ej krypbar på grund av låg höjd men man kan inspektera grunden via de öppna sidorna. På markytan finns organiskt material som jag rekommenderar att man avlägsnar för att minska risken för skador. I övrigt bör grunden även i framtiden hållas öppen och luftig för att främja ett gott klimat under huset.

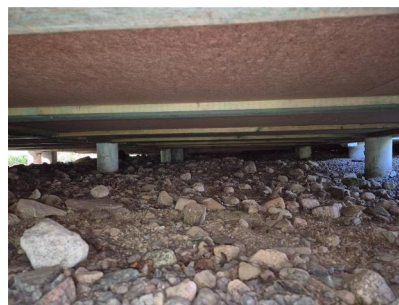
Utvändigt / Sockel

Sockelskivor avslutas mot marken.

Eftersom sockelskivor avslutas mot marken finns risk att fukt från marken suggs upp i skivornas nederkant med fuktskador som följd.

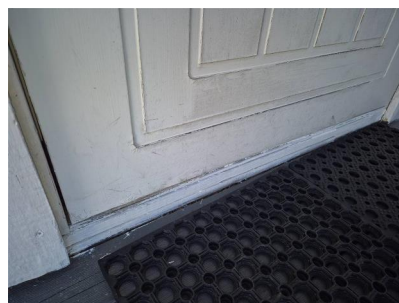
Utvändigt / Dörrar

Tröskelbleck saknas under dörr.

Avsaknad av tröskelbleck medför att det finns risk för att vatten kan rinna in och orsaka fuktskador på tröskel och/eller i kringliggande vägg och bjälklag.

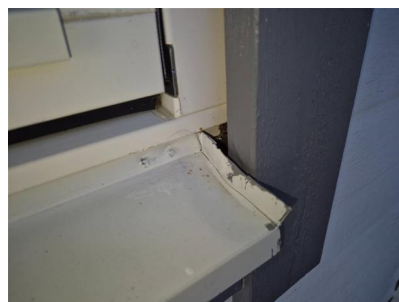
Utvändigt / Fönster

Fönsterbleck är otäta vid infästningar.

Eftersom fönsterblecken är otäta finns risk att vatten rinner in i väggen vilket i sin tur kan leda till fuktskador i väggkonstruktionen.

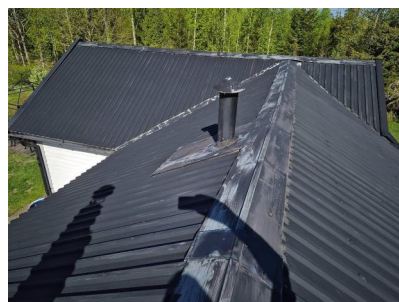
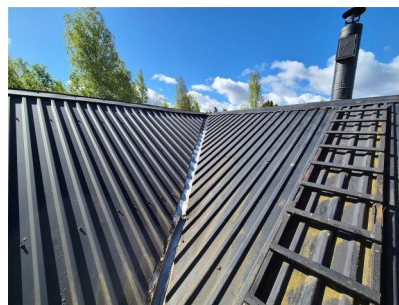
Utvändigt / Tak

Delar av yttertaket är äldre och klockspikar och popnitar samt infästningar har bitvis släppt.

Tak och plåtdetaljer har enligt vår bedömning en begränsad livslängd. Eftersom delar av husets taktäckning är äldre och brister finns har det ett minskat motstånd mot vatteninträngning. Detta i sin tur kan leda till fuktskador på träläkt och vidare ner i underliggande konstruktioner.

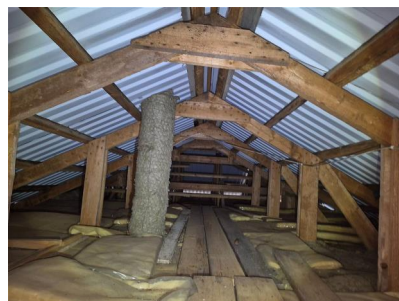
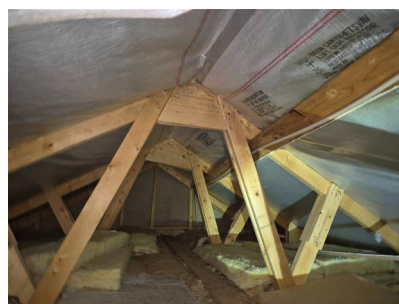
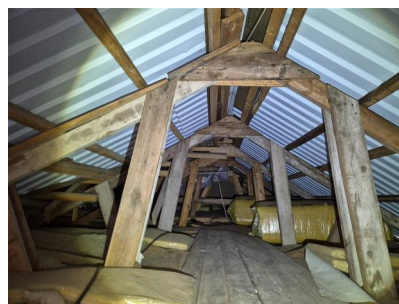
Utvändigt / Vind

Underlagstak/kondensskydd saknas.

Vid kontroll av vinden har fuktvärden under kritisk fuktnivå för mikrobiell tillväxt uppmätts, dock finns mikrobiell påväxt på läkt och takstolar.

Fuktkvoten i läkt och takbjälkar uppmättes till 7%.

Kondensvatten kan droppa ned och absorberas i isoleringens översta skikt och torkar då oftast utan att det leder till någon skada. Eftersom ett kondensskydd även leder bort vatten från smärre läckage, vid spikhål, skarvar och dylikt, ställs större krav på yttertaketets täthet om kondensskydd saknas. När kondensskydd saknas finns en ökad risk för fuktskador i de omkringliggande konstruktionerna.

Den upptäckta mikrobiella påväxten är ofta ett tecken på att vinden har tillförts eller tillförs fukt inifrån bostaden. Observera att besiktning av bostadens ventilationssystem inte har ingått i uppdraget.

För att komma tillrätta med detta kan fukttillförseln inifrån bostaden behöva minskas. Det kan göras genom att ventilationen i bostaden förbättras samt att eventuella otätheter i vindsbjälklaget (tak-/väggvinklar, taklucka med mera) tätas. Läs Anticimex faktablad om uppvärmda vindsutrymmen för tips och råd samt se över möjligheten att montera kondensskydd.

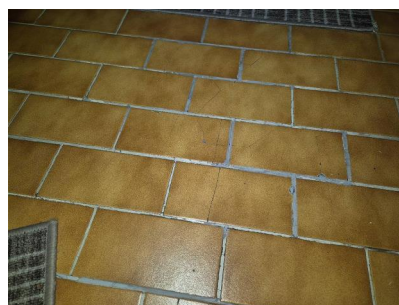
Entréplan / Kök/Matplats

Sprickor finns i golv.
Dessa bedöms inte ha lett till bakomliggande skador.
