Skraken 2

Spovstigen 4

**Besiktningssuppgifter**

Uppdragsnummer	R9557
Besiktningsdatum	2026-05-11
Besiktningföretag	OBM Skaraborg AB
Besiktningförrättare	Jimmy Nilsson
Närvarande	Säljare
Giltig till och med	2027-05-11

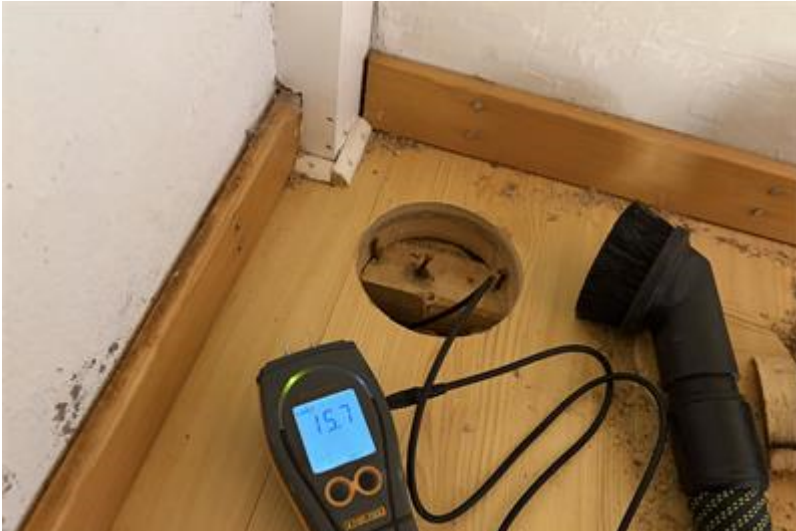
Byggnadsdel	Golv och vägg konstruktion i gillestuga
Konstruktionsdel	Uppreglat golv och utreglade väggar.
Konstruktionsuppbyggnad	Upp/ut reglad träkonstruktion. Isolering förekommer mellan träbjälklag i golv.

Fuktkvoten i väggkonstruktionen uppmättes 10% samt till 16% i golvkonstruktionen. En mikrobiell lukt upplevdes från golvkonstruktionen. Det kritiska gränsvärdet för mikrobiell tillväxt brukar anges till ca 15-17% fuktkvot (FK).

Resultatet av kontrollen visar att åtgärdsbehov föreligger. För att exakt fastställa vilka åtgärder som bör vidtagas krävs en mer omfattande undersökning.
